Velkommen til  
Tårnveien 35  
3047 Drammen

# Halvpart av horisontaldelt tomannsbolig- Barnevennlig og sentralt på Gulskogen- Oppussing må påregnes

# Tilstandsrapport

Befaringsdato: 26.03.2025

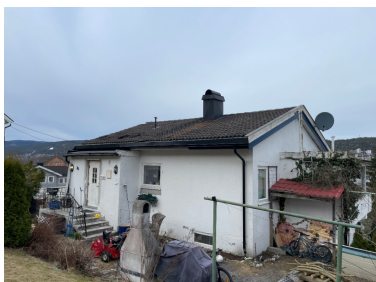
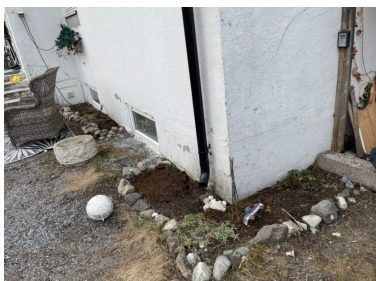
## ! TG 2 Veggkonstruksjon

Yttervegger er oppført i murverk av lettklinkerblokker. Utvendig pusset/behandlet. Innvendig pusset og påforet og tekket med plater/panel.

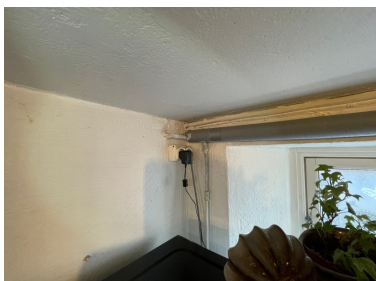
## ! TG 2 Avløpsrør

Avløpsrør består av støpejern / soil, samt noe plast.

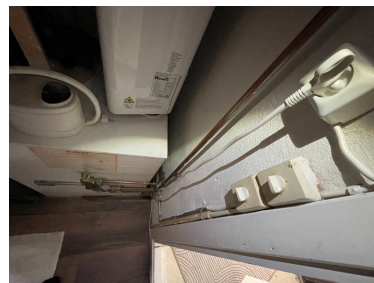
40 liter varmtvannsbereder fra 2003

Varmtvannsbereder anbefales direkte tilkobling til det elektriske anlegget.

Det er ikke behov for utbedringstiltak utifra at varmtvannsbereder fungerer i dag, men utifra alder kan skader plutselig oppstå på eldre installasjoner.

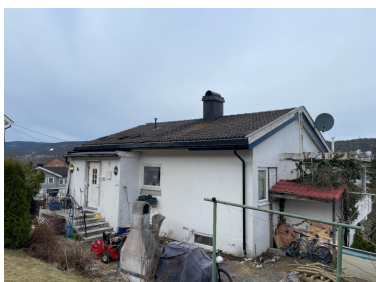
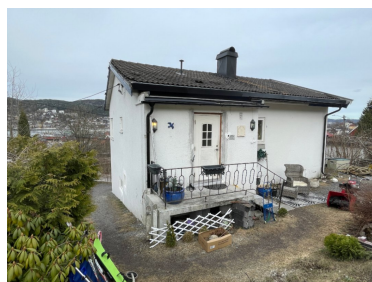
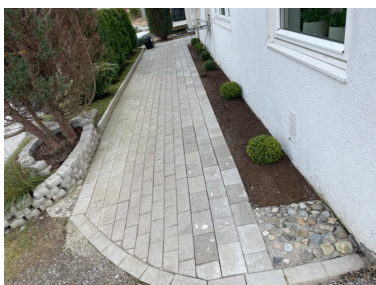
## ! TG 2 Grunnmur og fundamenter

Grunnmur er fra byggeår.  
Grunnmur består av murverk av siporexblokker, utvendig pusset-behandlet.  
Gulv i underetasje består av støpt betong.  
Med referanse til alder - byggemåte, ikke fuksikret og isolert mot grunnen.
