Steingrims vei 9  
1185 Oslo

Velkommen til  
**Steingrims vei 9**  
**1185 Oslo**

# Nylig oppgradert enebolig med stor overbygget terrasse, balkong og hage. Pent opparbeidet tomt med dobbelgarasje.

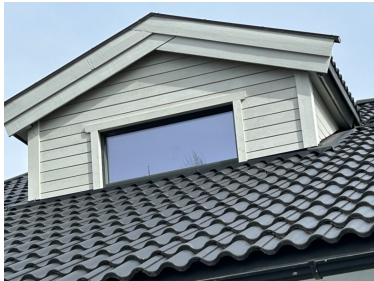
Tak

Dersom undertaket er svekket, kan dette føre til vannlekkasjer og påfølgende skader på takkonstruksjonen og innvendige bygningsdeler.

Undertaket bør undersøkes nærmere for å fastslå alder og tilstand, da ukjent alder og tilstand medfører økt risiko for skjulte skader eller redusert funksjon.

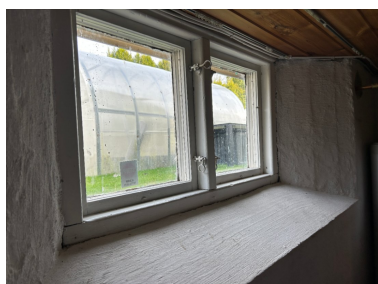
kjellervinduer

Dersom tiltak ikke gjennomføres, kan det føre til varmetap, økt risiko for fuktskader og redusert funksjonalitet på vinduene.

Det bør foretas utskifting eller reparasjon av vinduer med sprukne eller manglende glass, samt utbedring av vinduer som er vanskelige å åpne eller lukke.

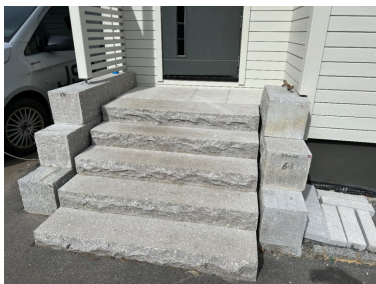
steintrapp

- Utvendig - Utvendige trapper | Det er avvik: Det mangler rekkverk på trappen, ved høyere høyde til bakkenivå på 50 cm skal det monteres rekkverk.

- Utvendig - Utvendig trapp til inngangsdør | Det er avvik: Det mangler rekkverk på trappen, ved høyere høyde til bakkenivå på 50 cm skal det monteres rekkverk.

Rekkverk bør monteres for å ivareta sikkerheten og forhindre fallulykker, spesielt for barn og personer med nedsatt bevegelighet. Manglende rekkverk medfører økt risiko for personskade ved fall fra trappen.

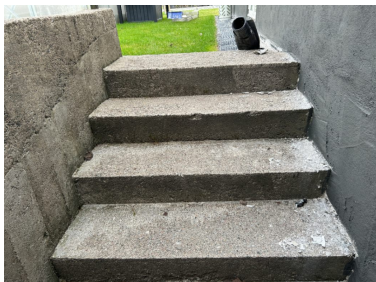
utvendig støpt trapp

- Utvendig - Utvendige støpt trapp til kjellerbod | Det er påvist andre avvik: Det er et hull for avrenning av vann i bunnen av trappen, ukjent om dette går rett i grunnen eller inn på drencsystemet.

Konsekvensen av manglende kontroll er økt risiko for fukt- og vannskader på omkringliggende konstruksjoner, samt mulig forringelse av grunnforholdene.

Det bør undersøkes hvor avrenningshullet leder vannet, for å sikre at vannet ikke føres direkte til grunnen, men til et egnet dressystem.

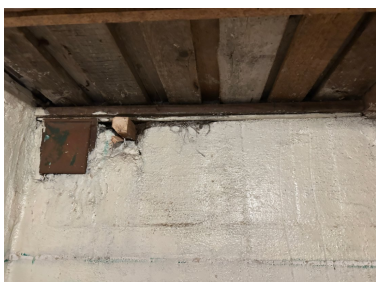
overflater i kjeller

- Innvendig - Rom Under Terreng | Det er påvist andre avvik: Det er gjort fuksøk med Protimeter Surveymaster på gulv i kjeller og det er utslag for fukt på vinylbelegg og linoleumsbelegg.

Dersom tiltak ikke gjennomføres, kan det oppstå ytterligere skader og økt vedlikeholdsbehov over tid.

Overflater bør utbedres eller skiftes for å forhindre videre forringelse og sikre et tilfredsstillende innemiljø.

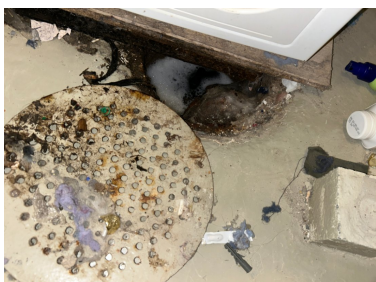
vaskerom i kjeller

- Våtrom - Kjeller Vaskerom - Tilliggende konstruksjoner våtrom | Hullboring er ikke utført, det er mur- og betongkonstruksjoner i veggene. Det er betong og murkonstruksjoner og det er målt fukt i gulvet som er naturlig på en slik konstruksjon.

Videre bruk av rommet uten utbedring kan forverre skadene. Eventuelt bør bruk av rommet begrenses til formål uten vesentlig fuktbelastning inntil nødvendige tiltak er gjennomført.

**Kostnadsestimat: 200 000 - 500 000**

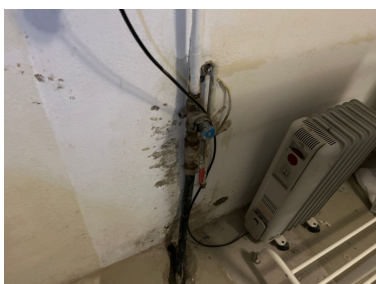
Vannledninger

Konsekvensen av å ikke utbedre kan være økt risiko for lekkasjer og vannskader på bygningen, noe som kan medføre kostbare reparasjoner og redusert levetid på konstruksjonene.

Det anbefales å vurdere utskiftning av vannrør, da mer enn halvparten av forventet brukstid er passert.

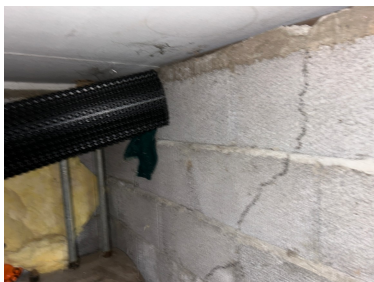
Leca grunnmur

- Tomteforhold - Grunnmur og fundamenter - i kjellerom med inngang utenfra | Grunnmuren har sprekkdannelser. Det er synlig grunnmur på innsiden, upusset med enkelte sprekker i muren

- Lokal utbedring må utføres.
- Andre tiltak:

Muren bør undersøkes nærmere, og eventuelle skader eller sprekker bør utbedres for å hindre videre forringelse og redusere risikoen for fuktinntrengning eller svekkelse av konstruksjonen.
