Gjerstadvegen 855  
5286 Haus

# Småbruk med enebolig og eldre driftsbygning | Høy og fri beliggenhet med utsikt | Stor terrasse

## Tilstandsrapport

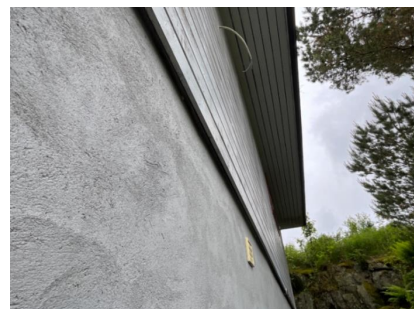
Manglende eller utilstrekkelig lufting av veggfasader kan medføre at fukt som trenger inn bak kledning, ikke ventileres effektivt ut. Dette øker risikoen for kondens, råte, muggvekst og nedbrytning av bærende konstruksjoner og overflater over tid. Høy fuktbelastning kan også gi redusert holdbarhet på isolasjon og innvendige veggmaterialer.

Yttervegg, gavlvegg mot nord.

Montert lufting i konstruksjonen og musetetting i bunn av kledning.  
Montert lufting i raft (overgang vegg/ tak). Det er ikke montert insektsnetting i luftespalter med tanke på raft.

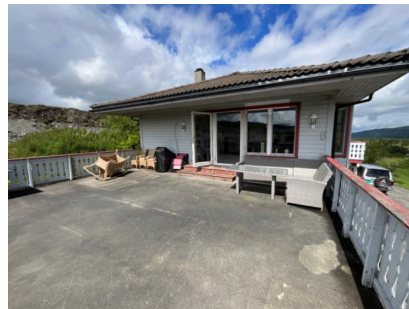
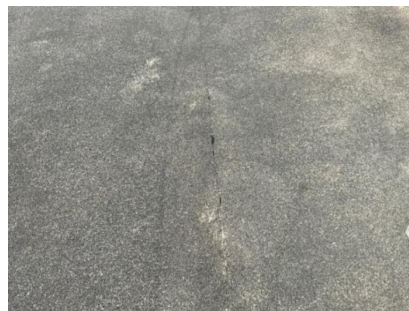
- Utvendig - Balkonger, terrasser og rom under balkonger - 1 | Lekkasje gjennom terrassedekke/betongdekke og ned i carportområdet. Sprekker i betongdekke/terrassedekke. Kostnadsestimat: kr 100 000–200 000.

Sprekk i terrasedekke over carport.

Behov for rehabilitering og tetting av lekkasjer fra terrassen over garasjen.

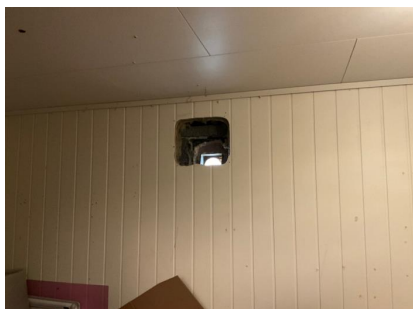
- Innvendig - Overflater - 1 | Det er stedvis påvist synlige skader på overflater. Store hull i innervegger/yttervegger. Sprekk/riss i betonggulv mot grunn (bod), opplyst å ha vært tilnærmet uendret over lang tid. Kostnadsestimat: kr 100 000–200 000.

Stort hull gjennom yttervegg.

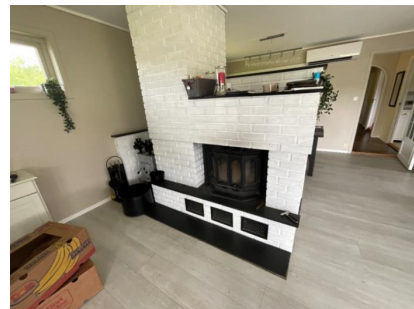
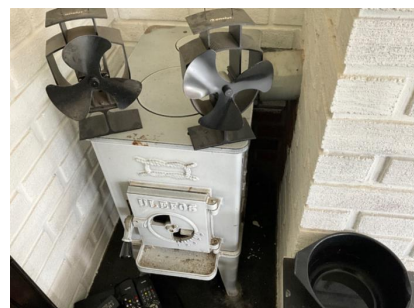
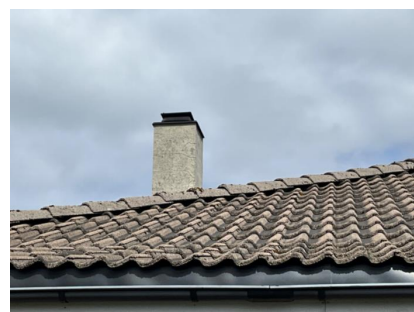
Pusset pipe over tak.  
Sprekker i puss/ pipeløp.

Det anbefales å foreta en nærmere undersøkelse av pipebeslag, takteking og tilhørende tettesjikt for å avdekke lekkasjeårsaken. Defekte beslag eller tetninger bør repareres eller skiftes ut. Fuktskadede materialer må vurderes og erstattes ved behov, og konstruksjonen bør tørkes ut før eventuelle overflater lukkes. Etter utbedring anbefales kontroll for å verifisere at lekkasjen er opphørt.

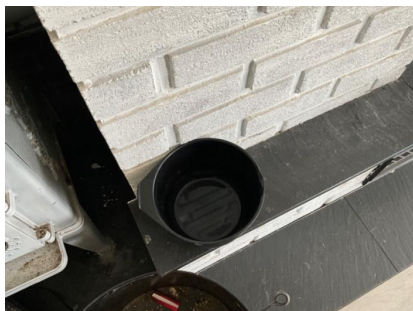
- Innvendig - Pipe og ildsted | Lekkasje rundt pipe. Det er registrert tegn til lekkasje rundt pipe ved at leietaker har opplyst dette og plassert bøtte i stue. Kostnadsestimat: under kr 20 000.

Lekkasje rundt pipe.

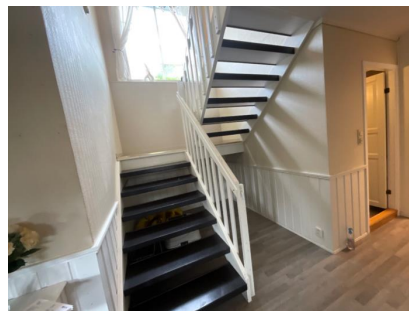
Trapp mellom etasjene.

Anbefales å montere håndløper i trappen.  
Manglende håndløper i trapp øker risiko for fall og personskader.  
Anbefales å montere håndløper i trappen.  
Manglende håndløper i trapp øker risiko for fall og personskader.

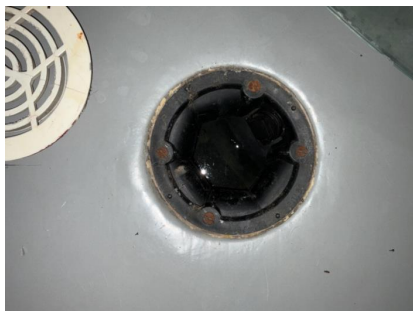
Plastsluk.  
Rustede skruer i sluk. Dette indikerer at det er benyttet skruer som ikke er tilpasset våtrommet.

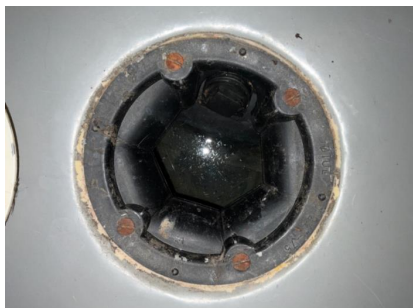
Avflasset i overgangen mot sluk

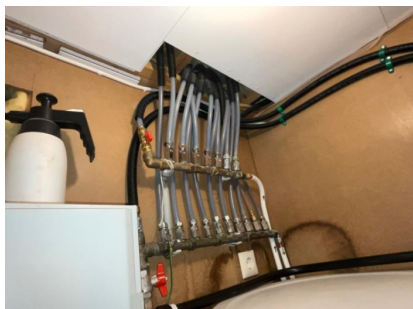
Plastrør (rør-i-rør), sett fra teknisk rom.  
Gamle fuktmerker på platevegger

Anbefales at rørlegger bevarer anlegget.

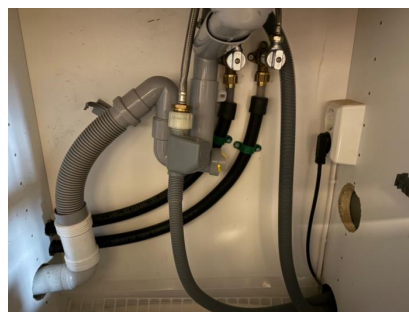
Rørøpplagg under kjøkkenvask i underetasje.

Det anbefales at rørlegger bevarer avløpsrør.

Det anbefales videre jevnlig kontroll av koblinger, vannlåser og synlige rør for å avdekke eventuelle lekkasjer eller tegn til svekkelse. Pakninger og koblinger bør skiftes ved behov. På grunn av alder må det påregnes vedlikehold og utskifting av komponenter ved eventuell svikt eller ved oppgradering av kjøkken.

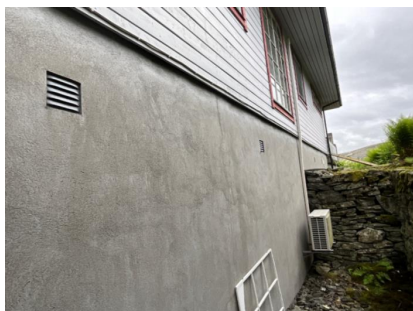
Lufteventiler i yttervegger.

Løsningen gir normalt mindre forutsigbar luftutskifting enn mekanisk avtrekk og kan medføre økt fuktbelastning, særlig ved hyppig bruk eller utilstrekkelig utlufting. Dette øker risikoen for kondens, høy luftfuktighet og fuktrelaterte skader over tid. Det anbefales å sikre god og regelmessig utlufting etter bruk. Ved oppgradering eller rehabilitering av våtrommet bør det etableres mekanisk avtrekk i henhold til dagens anbefalinger for å oppnå tilfredsstillende ventilasjon.

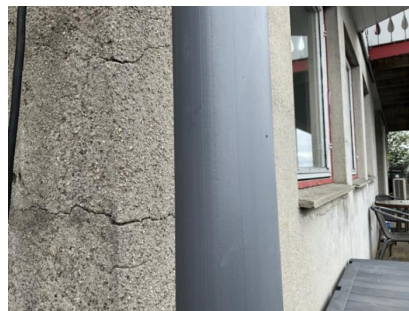
Sprekker i grunnmur.
