Velkommen til
Bakkavegen 70
5953 Fonnes

Tilstandsrapport

Befaringsdato: 30.09.2025

Rapportdato: 09.10.2025

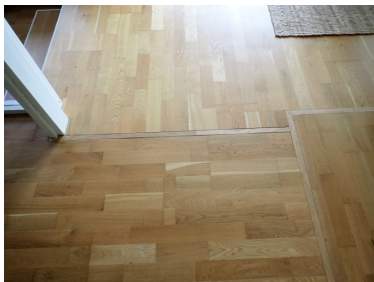
Luke parkettgulv i inngang, nedfelte smale striper av parkett mellom staver i stue.
Stedvise striper på parkett og fuktmerker i ender på staver antatt etter vasking.
Lokalt planavvik i stue.

Parkett i stue

Fungerer med dagens avvik.

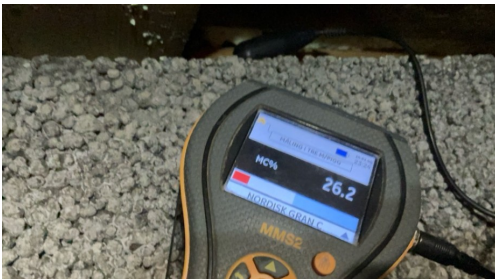
- Det er stedvis påvist fuktnivå som tilsier at konstruksjonen kan ha fuktskader.
- Det er avvik:
- Det er begrenset ventilering/luftgjennomstrømning i krypkjeller.
- Det er manglende fuktsperre på bakken.
- Det er påvist synlig vann i krypkjeller eller synlige tegn på innsig av vann i krypkjeller.

Målt fuktighet i bjelker på ca. 24 %

Målt fuktighet i grunnmursvill og i vindtettplate på ca. 26 %.

Fuktmåling i svill i krypkjeller vest med måleresultat på 26,2 %

- Tiltak:
- Fuktsperre på bakken bør etableres.
- Bedre ventilering må etableres.
- Ytterligere undersøkelser må foretas for å få kartlagt tilstanden og omfanget på eventuelle skader.

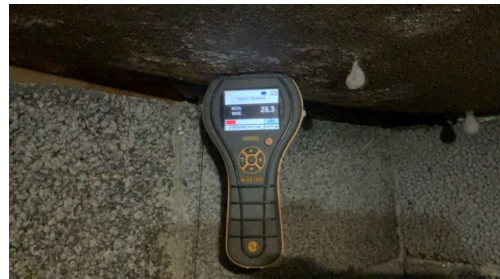
Bulende vindtettplater og vevkjerringbol er symptom på fuktig miljø.

Fuktmåling i underkledd vindtettplate vest med måleresultat på 26,3 %

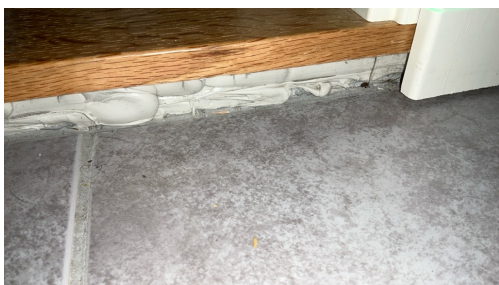
- Det er påvist at høydeforskjell fra topp slukrist til gulv/synlig topp membran ved dørterskel er mindre enn 25 mm.
- Det er påvist at noen fliser har bom (hulrom under).
- Det er avvik:

Fuging under dørterskel

- Det må foretas utbedring av fallforhold.
- Tiltak:
 - Selv om bom eller hull lyd ikke alltid er et umiddelbart problem, bør det overvåkes nøye før eventuell utvikling i sprekker i flisfuger e.l. oppstår. Dette må en foreta tiltak for, for å begrense utviklingen.

Dokumentasjon av utførelse bør fremskaffes.

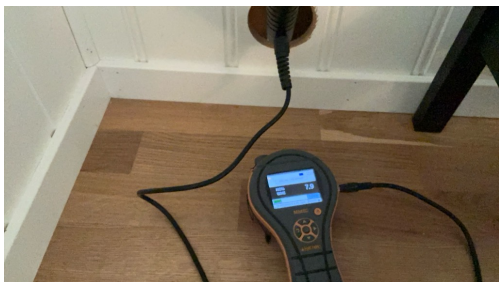
Hulltaking er foretatt uten å påvise unormale forhold. Hulltaking er foretatt ved/i Vindfang bak dusjkabinett. Fuktktivtemåling (vekt%) i konstruksjonen ble målt til 7,9.

Fuktmåling med måleresultat på 7,9 % (vektprosent i treverk)

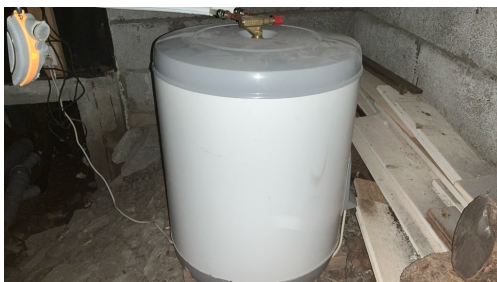
Varmtvannstank

- Det er påvist avvik ifm understøttelsen av tanken.
- Det er ikke påvist tilfredsstillende el-tilkobling av varmtvannstank iht. gjeldende forskrift.

Koblingen har ikke tilbakevirkende kraft, fast tilkobling er en anbefaling, men er avvik ut fra gjeldende forskrift. Understøttelse av tanken bør utbedres.

- Det bør etableres tilfredsstillende el-tilkobling etter gjeldende forskrift.
- Det må gjøres tiltak på understøttelsen av tanken.
