**Øvre Ranviga 23**

**4870 Fevik**

# Enebolig med stor, usjenert hage | Kort gangavstand til Storesand | Belliggende i en blindvei | Moderniseringsbehov

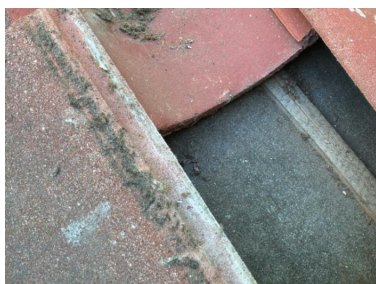
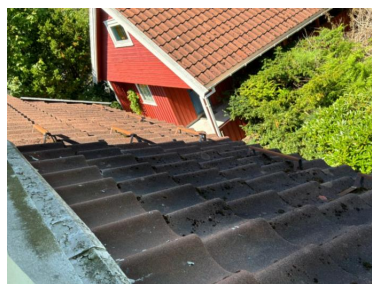
- Når vanntette sjikt på tak begynner å bli gamle, øker risikoen for lekkasjer. Dette kan føre til omfattende og kostbare reparasjoner av underliggende konstruksjoner dersom en ikke foretar tiltak på konstruksjonene før dette oppstår.
- Overvåk tilstanden jevnlig. For å få tilstandsgrad 0 eller 1 må vanntett sjikt på tak skiftes ut, men tidspunktet for når dette er nødvendig er vanskelig å si noe om.

Tekking må holdes under oppsyn og jevnlig vedlikehold må utføres. Det bør vurderes utskifting av takteking og undertak i nær fremtid, da høy alder øker risikoen for skader, lekkasjer og påfølgende fuktskader i underliggende konstruksjoner.

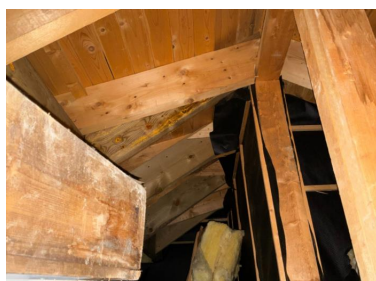
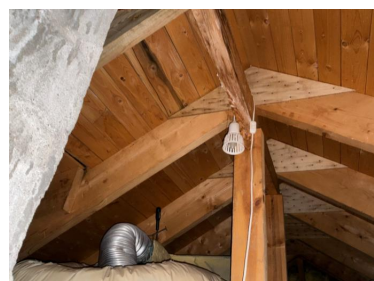
Sannsynligvis er fuktmerkene av eldre dato, tørt på befaringsdagen. Konstruksjonen bør holdes under oppsikt, da spesielt ved mye nedbør og/eller snø.

Ventilasjon av loft bør holdes adskilt fra lufting bak ytterkledning for å unngå uønsket transport av fuktig luft inn i takkonstruksjonen. Det anbefales jevnlig inspeksjon av loft og takkonstruksjon for å avdekke eventuell fuktpåvirkning eller begynnende skadeutvikling.

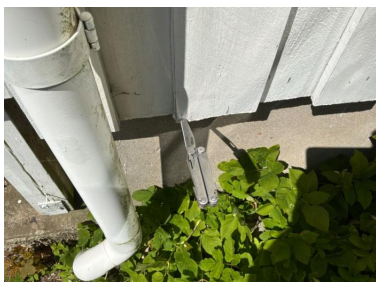
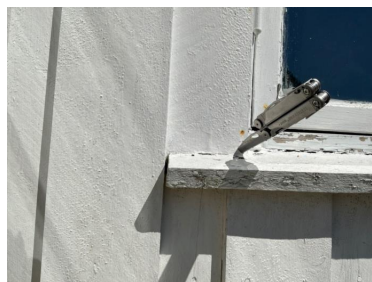
Nevnte forhold gir økt risiko for fukt og råteskader og det bør påregnes utskiftinger av større felter eller hel fasade i nær fremtid. Det bør ved utskifting etableres tilstrekkelig lufting bak kledning og musebånd for å unngå kondensproblematikk og skadedyr i konstruksjonen.

Det er registrert manglende insektsnett i gesims og det er observert symptomer på aktivitet fra fugler. Det anbefales å montere insektsnett.

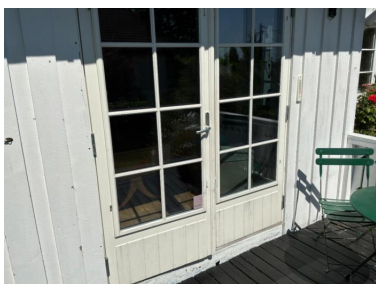
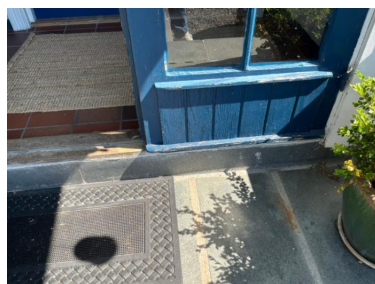
Forholdet representerer et aldersrelatert avvik, og ytterligere forringelse må påregnes.

Det anbefales jevnlig vedlikehold, herunder overflatebehandling, kontroll av tetningslister, justering av hengsler og beslag samt utbedring av eventuelle lokale skader. Utskiftning må påregnes på sikt som følge av alder og naturlig slitasje.

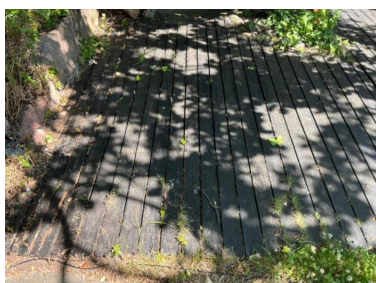
Det er registrert råteskader i terrassebord. Terrassebordene har ikke tilstrekkelig lufting mot terreng, da terrenget er lagt inntil terrassebordene. Utbedring og etablering av tilfredsstillende lufting må påregnes.

**Kostnadsestimat: 20 000 - 100 000**

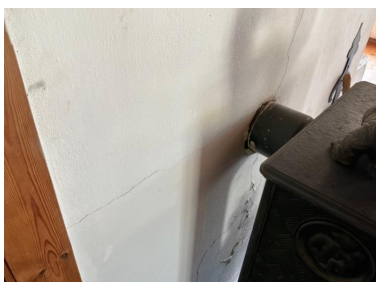
Eldre pipeløp har økt risiko for slitasje i innvendig foring, fuger og overganger. Over tid kan dette medføre redusert tetthet, svekket trekk eller behov for rehabilitering. Selv om det ikke er registrert tegn til akutt funksjonssvikt ved befaring, må aldersrelatert nedbrytning og økt vedlikeholdsbehov påregnes.

Sprekker i pipe.

Det anbefales jevnlig kontroll og oppfølging i henhold til kommunal feiing og tilsyn. Rehabilitering eller innvendig rørforing kan bli aktuelt på sikt som følge av alder og naturlig slitasje.

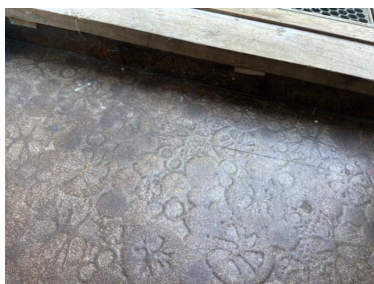
Sprekk i vinylbelegg.

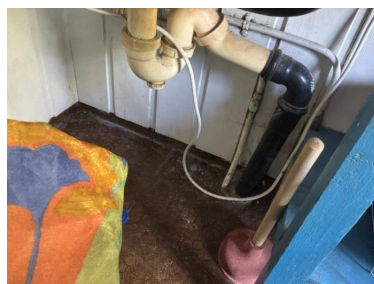
Utette rørgjennomføringer i gulv.

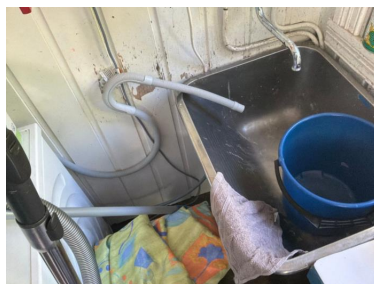
Synlige symptomer på høy belastning av fukt.

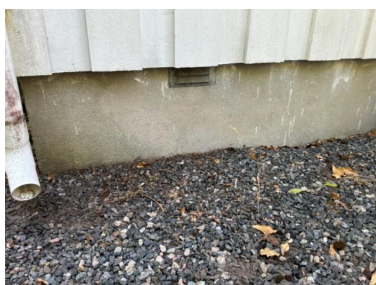
Redusert funksjon i dreneringssystemet kan føre til økt fuktbelastning mot kjellervegger. Det har i følge eiers representant vært problemer med vann inn i kjeller tidligere, som kommer inn mot grunnmur via fjellmasser. Det er lagt drensledning under huset i følge eiers representant. Drensledning er registrert i sluk, i kjeller.

Drenering og utvendig fuktsikring vurderes å ha passert mer enn halvparten av forventet levetid. Utskifting av drenering og etablering av ny utvendig fuktsikring må påregnes på sikt. Inntil dette eventuelt utføres bør konstruksjonen følges opp med jevnlig kontroll for å avdekke eventuell utvikling av fukt eller skader i rom under terreng.

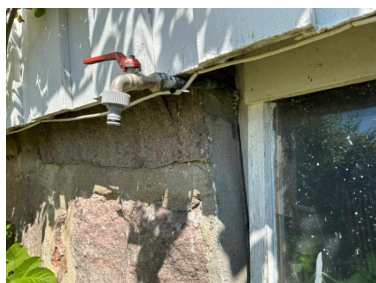
Det er registrert enkelte mindre sprekker i eldre grunnmur av naturstein. Det anbefales å følge med på utviklingen og gjør tiltak som ny puss.

- Mindre sprekker og skjevheter kan skyldes normale bevegelser eller setninger, men kan utvikle seg over tid.
- Det anbefales å følge med på utviklingen og vurdere nærmere undersøkelser dersom forholdene endrer seg.
