Velkommen til  
**Jegerveien 17**  
**3235 Sandefjord**

# Innholdsrik enebolig med 3 sov. | Dobbel garasje og flere uteplasser | Mye oppgradert | Barnevennlig og rolig | sentralt

Selger har innhentet en tilstandsrapport av boligen/eiendommen som er inntatt i salgsoppgaven. Av rapporten fremgår det at en eller flere bygningsdeler har fått tilstandsgrad ikke undersøkt/ikke tilgjengelig for undersøkelse (TG IU), 2 (TG2) og/eller 3 (TG3). Rapporten beskriver også avvik på undersøkte bygningsdeler uten tilstandsgrad. Rapporten inneholder informasjon om avvikene og konsekvensen av disse. For avvik som er gitt TG3 har den bygningssakkyndige i tillegg gitt et anslag på hva det vil koste å utbedre disse avvikene. Ettersom kjøper regnes å være kjent med forhold som tydelig fremgår av tilstandsrapporten, oppfordres du til å sette deg grundig inn i rapporten i sin helhet.

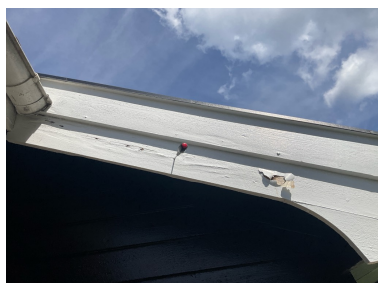
Utvendig ble det påvist råteskadet vindskie ved inngangspartiet og svank i takkonstruksjonen mot vest.

Skadet vindschie.

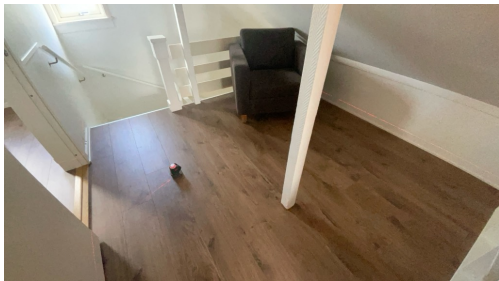
Gang/oppholdsrom (2. etasje).

Stedvis noen svanker/sår og avvik i 2. etasje.

Skjevheter kan være et resultat av setningsskader og er ikke uvanlig i eldre boliger. Utbedring kan innebære å forsterke eller erstatte bjelker i bjelkelaget, legge nytt gulv for å opprette skjevheter eller flytsparkle for mindre ujevnheter.

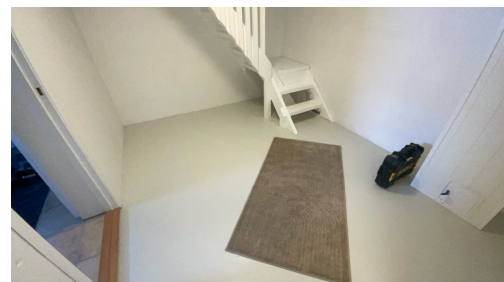
Trappegang.

Det ble påvist en sprekk i den minste boden i kjelleren og et par sprekker i trappegangen. For øvrig ble det ikke registrert unormale avvik.

Sprekkene bør følges opp over tid for å avdekke eventuell utvikling. Dersom sprekken øker i omfang, bør tiltak foretas.

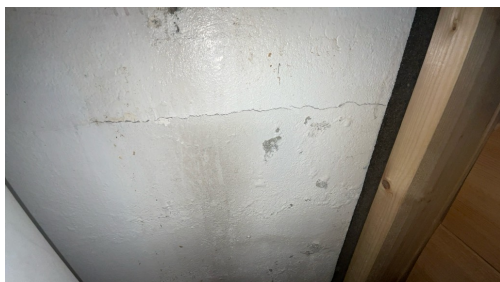
Det er påvist større sprekker og/eller skjevheter i muren.
