Velkommen til

Fasanveien 7B
3142 Vestskogen

Tilstandsrapport

Befaringsdato: 23.03.2026

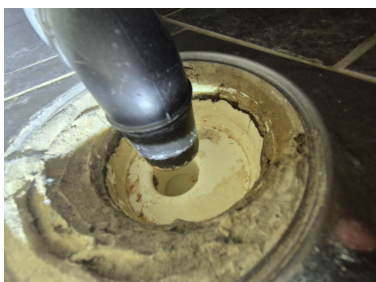
1. ETASJE > BAD

TE2 Sanitærutstyr og innredning

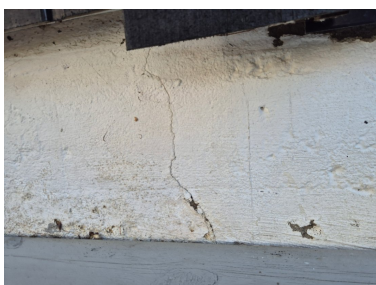
Riss i ringmur.

Riss i ringmur bør tettes og følges opp med jevnlig observasjon for å avdekke eventuell videre utvikling. Dersom det utvider seg, kan det bli nødvendig med ytterligere tiltak for å hindre fuktinntrengning eller svekkelse av konstruksjonen.
