**Dronning Mauds gate 22**  
**4345 Bryne**

# Enebolig over 3 plan med ypperlig beliggenhet på Rosseland | Garasje og flott uteområde

# Tilstandsrapport

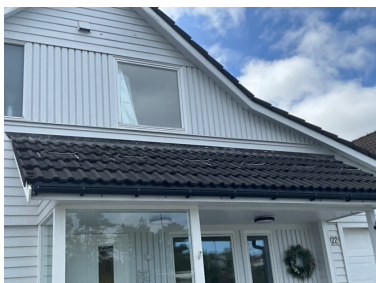
Manglende snøfanger på tak.

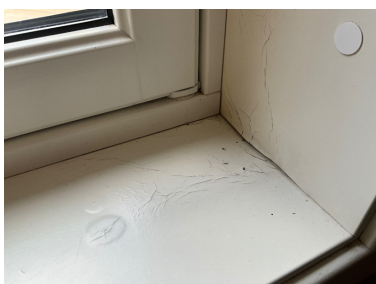
Oppsvulmet vindusforing.

Det bør gjennomføres nærmere undersøkelser for å avdekke årsaken til oppsvulming og eventuell fuktpåvirkning. Identifisert årsak må deretter utbedres.

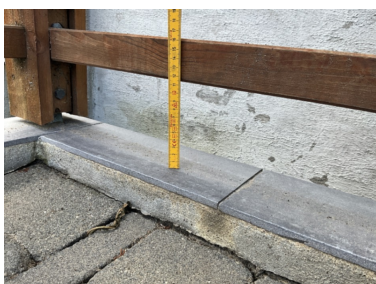
Åpningene i rekkverket er for store slik at barn kan klatre på rekkverket. Disse åpningene må reduseres til minimum 20 mm, i samsvar med dagens krav for horisontale åpninger i rekkverket, for å unngå at barn klatrer og potensielt utsetter seg for fallulykker.

Åpninger i rekkverk til kjellertrapp som er over 10 cm.

Manglende håndløper øker risikoen for fall og skader. For å bedre sikkerheten bør håndløper monteres.

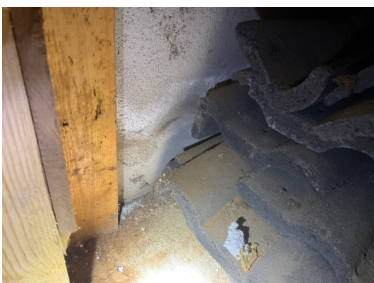
Saltutslag på synlig grunnmur.

For å avdekke omfanget av eventuelle skader, og for å kartlegge årsaken til fuktpåvirkningen, bør det gjennomføres nærmere undersøkelser. Det kan bli nødvendig å rive deler av gulv og vegger og gjenoppbygge disse, avhengig av hva som påvises ved videre undersøkelser.

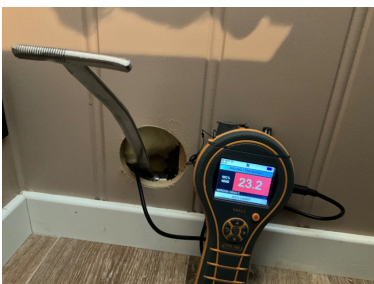
Fuktmåling som viser 23,2 vekt%

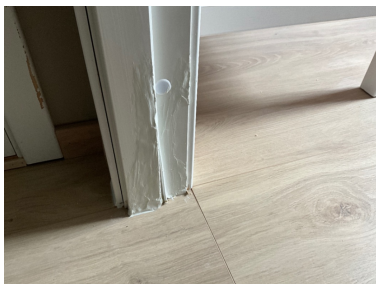
Dørkarm med fugemasse.

Avvik er kosmetisk og kan utbedres etter ønske.

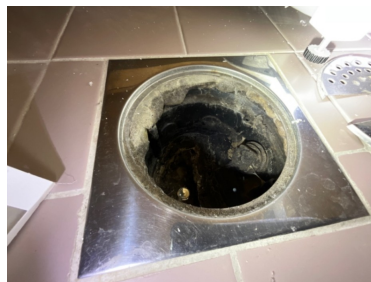
Oversiktsbilde av sluk.

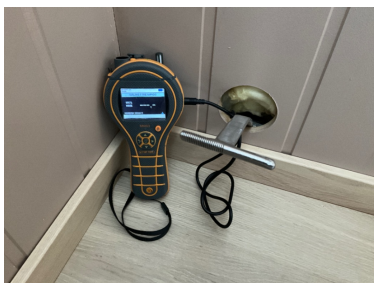
Fuktmåling uten utslag.

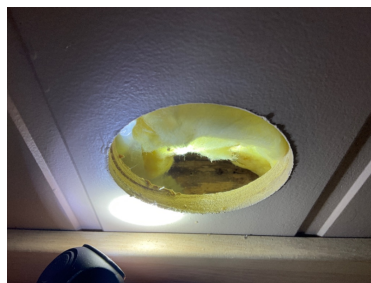
Fuktskjolder i veggens bunnsvill.

Området må holdes under oppsyn for og undersøke om det er en aktiv lekkasje i veggkonstruksjonen.

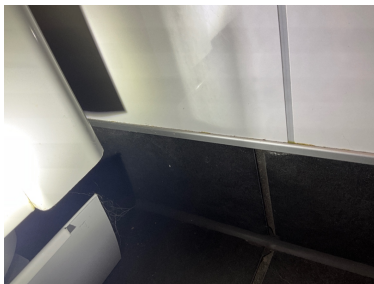
Utettheter i fugen mellom sokkellist og baderomsplater kan føre til at vann som renner ned langs veggen trekker opp i enden av baderomsplatene. Over tid kan dette medføre fuktopptrekk og skader i platene. For å unngå slike følgeskader må det etableres en tett og egnet fuge mellom sokkellist og baderomsplater.

Manglende fugemasse i sokkelprofil til våtromsplater.

Rørgjennomføringer under vask må tettes med fugemasse, for å hindre at fukt ved en eventuell lekkasje trekker inn i veggkonstruksjonen.

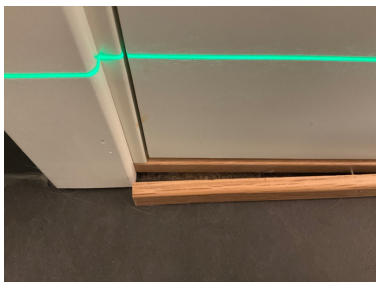
Ved en eventuell lekkasje på badet kan manglende høydeforskjell mellom sluk og topp tettesjikt ved døren føre til at vann renner ut i tilstøtende rom. For å forhindre dette bør det etableres et membranoppbrett som er minst 25 mm over sluknivå.

Manglende membranoppsett ved dørterskel.

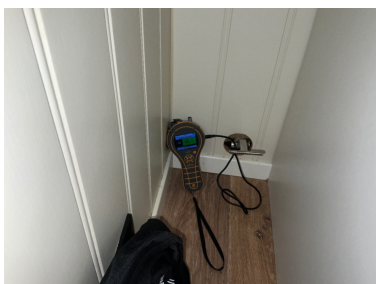
Fuktmåling som viser 16,1 vekt%

Den forhøyede verdien kan ha sammenheng med det allerede registrerte høye fuktnivået i den påførende veggen mot grunnmur. Konstruksjonen bør følges opp over tid for å se om fuktnivået øker, eller om det utvikles skader. Eventuelle tiltak bør vurderes og eventuelt iverksettes basert på videre utvikling.

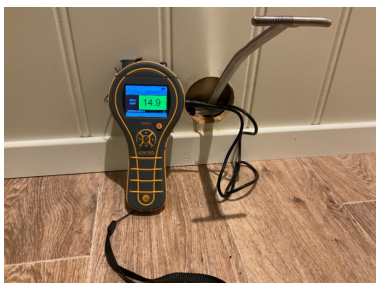
Fuktmåling som viser 14,9 vekt%

Den forhøyede verdien kan ha sammenheng med det allerede registrerte høye fuktnivået i den påforede veggen mot grunnmur. Konstruksjonen bør følges opp over tid for å se om fuktnivået øker, eller om det utvikles skader. Eventuelle tiltak bør vurderes og eventuelt iverksettes basert på videre utvikling.

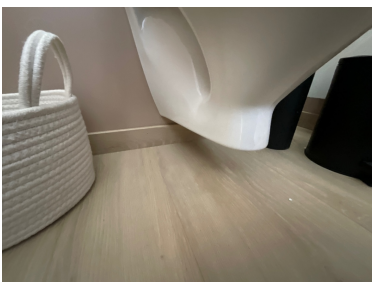
Manglende synliggjøring av lekkasjevann fra innebygd sisterner.

Det anbefales å montere en inspeksjonsluke ved sisternen med waterguard/lekkasjedeteksjon eller annen løsning som kan synliggjøre en eventuell lekkasje fra sisternen.

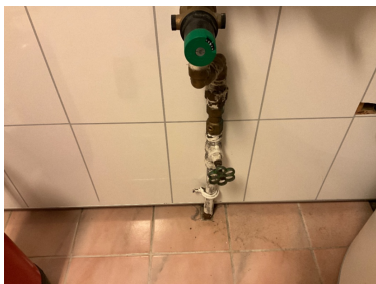
Stoppekran.

Det er en viss risiko for at lekkasjer kan oppstå på grunn av aldersrelatert svekkelse i skjøter eller rørmateriale. Kobberrør utvider seg når temperaturen øker og trekker seg sammen når temperaturen synker. Disse utvidelsene og sammentrekningene over tid kan medføre belastninger på rørmaterialet som kan føre til svekkelse. Vannrørene bør skiftes i forbindelse med oppgradering av våtrom.

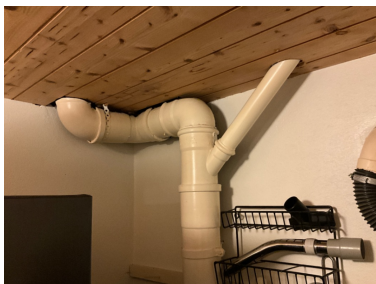
Synlig avløpsrør.

Når avløpsrør av plast eldes, blir de mer utsatt for nedbrytning og svekkelse. Vanlige problemer inkluderer sprøhet, som kan føre til sprekker, og avleiringer av mineraler som reduserer rørets diameter og kan forårsake tilstopping. Selv om plast er motstandsdyktig mot korrosjon, kan visse kjemikalier, høye temperaturer og deformasjon føre til lekkasjer eller svekkelse. Det anbefales å skifte avløpsrør i forbindelse med oppgradering av våtrom.

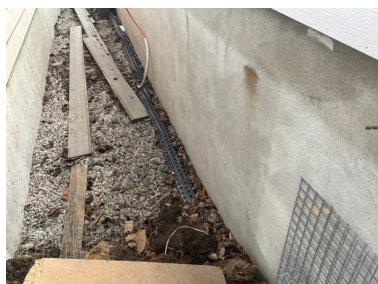
Det må monteres klemlist på grunnmursplasten slik at det ikke kommer inn vann mellom grunnmur og grunnmursplast. Dette kan igjen føre til økte fuktnivåer i underetasjen.

Manglende klemlist på grunnmursplast.

Ved utbedring av dette må grunnmursplasten med klemlist avsluttes over bakkenivå.
