Velkommen til  
Ragbakken 78  
4042 Hafrsfjord

# Innholdsrik enebolig med stor terrasse og hage | Frittliggende garasje | Familievennlig og sentralt

Selger har innhentet en tilstandsrapport av boligen/eiendommen som er inntatt i salgsoppgaven. Av rapporten fremgår det at en eller flere bygningsdeler har fått tilstandsgrad ikke undersøkt/ikke tilgjengelig for undersøkelse (TG IU), 2 (TG2) og/eller 3 (TG3). Rapporten beskriver også avvik på undersøkte bygningsdeler uten tilstandsgrad. Rapporten inneholder informasjon om avvikene og konsekvensen av disse. For avvik som er gitt TG3 har den bygningssakkyndige i tillegg gitt et anslag på hva det vil koste å utbedre disse avvikene. Ettersom kjøper regnes å være kjent med forhold som tydelig fremgår av tilstandsrapporten, oppfordres du til å sette deg grundig inn i rapporten i sin helhet.

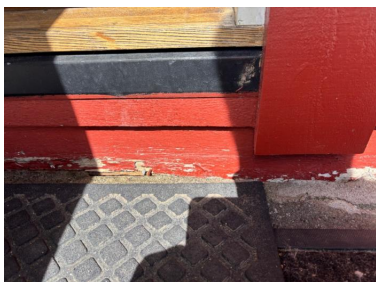
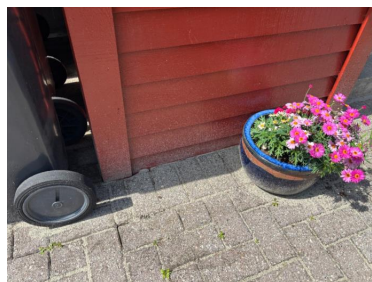
- Yttervegger/Veggkonstruksjon | Det er påvist spredte råteskader i bordkledningen. Det er ingen eller liten lufting i nedre kant av kledning mot grunnmur. Kledningen er stedvis avsluttet direkte mot terreng og balkonggulvet i betong.

Kledning er avsluttet nær terreng

- Råteskadet bordkledning bør skiftes ut for å hindre videre skade på veggkonstruksjonen.
- Dersom råteskadene ikke utbedres, øker risikoen for fuktskader og ytterligere forringelse av konstruksjonen.
- Det bør foretas tiltak for å bedre lufting av kledningen enkelte steder på boligen.
- Det bør utføres lokal utbedring for å øke avstanden mellom terreng og bordkledning. Dette vil redusere risikoen for fuktoptak og råteskader i områdene hvor kledningen er avsluttet direkte mot terreng.

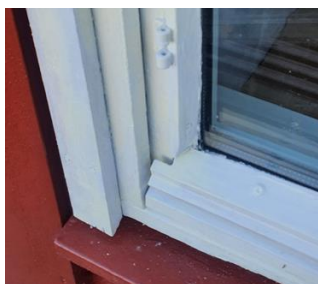
Det er vinduer i boligen er fra byggeår.

Det må påregnes økt vedlikeholdsbehov, og utskifting av vinduene må forventes på sikt som følge av oppnådd alder og naturlig elde.

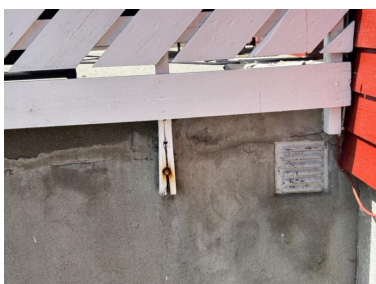
Innfesting av rekkverkstolpe har rust

- Begrenset fall kan gi redusert avrenning og risiko for vannansamlinger, som over tid kan føre til fuktskader.
- Det anbefales å forbedre fallforholdene for å sikre bedre avrenning og redusere fuktbelastning.
- Det anbefales å planlegge for kontroll og eventuell fornyelse av tettesjiktet for å sikre videre funksjon.
- Rustskader på innfestingene til rekkverksstolpene bør utbedres for å hindre videre korrosjon og svekkelse av konstruksjonen. Dersom dette ikke utbedres, kan det medføre redusert sikkerhet og fare for at rekkverket mister sin funksjon.
- Det anbefales å utbedre rekkverket slik at høyden tilfredsstiller gjeldende krav, for å sikre trygg bruk.

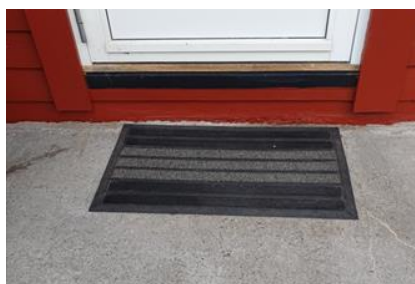
Det er registrert skjevhet på gulvet på veranda i betong

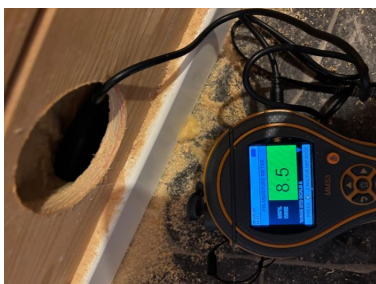
Det er foretatt fuktmåling ved hulltaking i veggen mellom våtrommet og boden, uten å påvise unormale forhold. Måleresultat: 8,5 vektprosent.

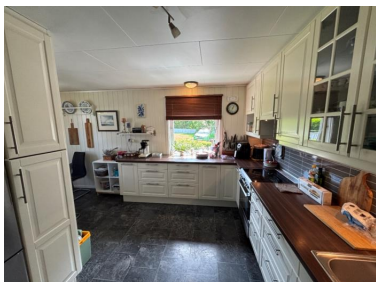
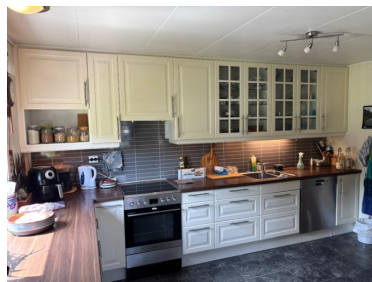
Kjøkkeninnredning er med en malt overflate med profilerte fronter

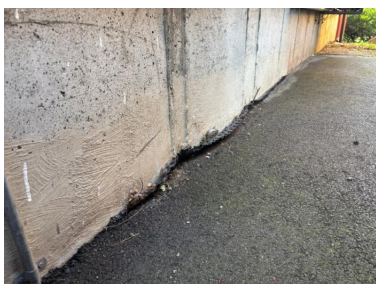
Det er ikke montert topplst på grunnmursplast over terreng.

- Eldre fuktsikring og drenering kan ha redusert funksjonsevne og økt risiko for svikt. Dette kan føre til fuktinntrengning, fuktskader på konstruksjonen og dårlig inneklime over tid.
- Det anbefales å undersøke fuktsikringssystemet nærmere for å avklare årsak og omfang, samt utbedre eventuelle avvik for å hindre videre skadeutvikling.
- Forhøyet fuktnivå kan føre til utvikling av fuktskader, mugg og råte, samt bidra til dårlig inneklime over tid.
- Det bør monteres topplst på grunnmursplasten for å hindre at vann trenger inn mellom plasten og grunnmuren, noe som kan føre til fuktskader i konstruksjonen.

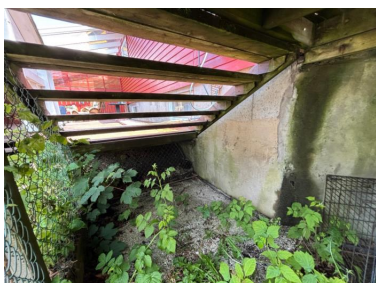
Grunnmuren under terrassen har slitasje

- Slitasje på grunnmuren bør utbedres for å hindre videre forringelse og redusere risikoen for fuktskader eller svekket bæreevne.

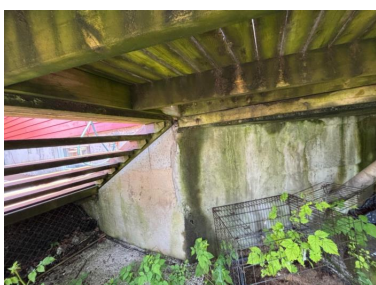
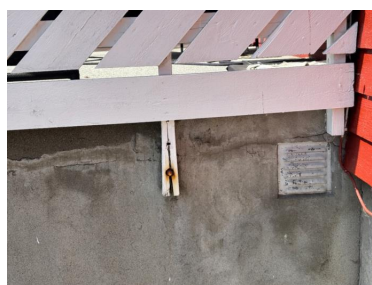
Muren har sprekker

- Det anbefales å følge med på utviklingen og vurdere nærmere undersøkelser dersom forholdene endrer seg.
