Velkommen til
Hillevågsveien 33
4016 Stavanger

Lys og romslig 2-roms selveierleilighet med sentral beliggenhet | Varmepumpe | Fast parkeringsplass i lukket anlegg

Befaringsdato: 10.02.2026

Rapportdato: 18.03.2026

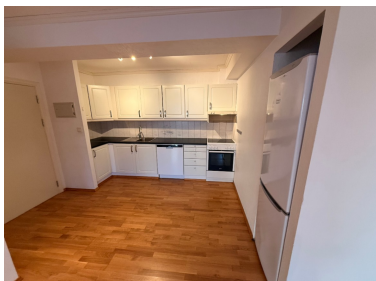
Kjøkken.

Kjøkken > 2. Etasje - H0204 > Stue/kjøkken > Overflater og innredning - Det er registrert skjeve skapdører samt noe fuktpreget parkett ved vask/oppvaskmaskin. Det er påvist at silikonfugen har sluppet mellom benkeplate og bakvegg. Det er påvist hulrom/bom under flisene på kjøkkenveggen.

Silikonfugen mellom benkeplate og bakvegg bør fornyes for å hindre fuktinntrengning bak innredningen, noe som kan føre til skjulte skader og dårligere inneklima.

Hulrom/bom under flisene på kjøkkenveggen bør utbedres for å unngå at flisene løsner og for å redusere risikoen for fuktskader bak flisene.
