Velkommen til  
Markavegen 3  
4365 Nærbø

# Attraktivt beliggende og innholdsrik enebolig med 4 sov | Oppgradert kjøkken og bad | Carport | Skjermet hage.

# Vedlegg: Takstrappport

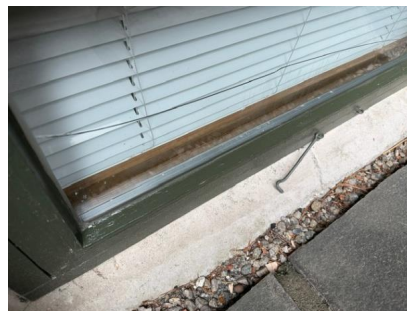
- Vinduer og takvinduer/takluker/overlys | Isolerglassruter er eldre enn 35 år og har redusert gjenværende brukstid. Det er registrert vindu med sprekk i glass i kjeller.

Bildet viser glass med sprekk.

- 1. Det kan være hensiktsmessig å planlegge utskifting av eldre vinduer for å sikre tilfredsstillende funksjon og energieffektivitet. Det er imidlertid ikke behov for umiddelbare tiltak. Vinduer er i god stand for alderen. Jevnlig vedlikehold anbefales.
- 3. Glass med sprekk skiftes ut med nytt glass eller hele vinduet skiftes.

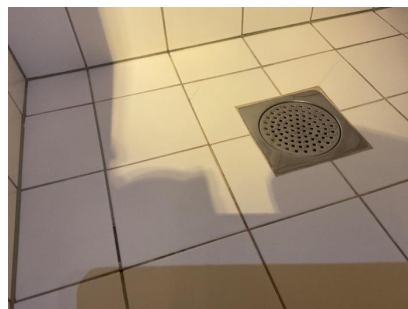
- Kjeller Bad - Overflater gulv | Det er etablert godt fall lokalt rundt sluk, men det er stedvis noe motfall på gulvet utenfor selve dusjsonen. Det er registrert enkelte fliser med bom i dusjområdet og enkelte fliser med riss. Det er kun et sluk i rommet og sluket er avgrenset av tett dusjprofil, og det er litt fall mot dørterskel.

Bildet viser fliser med bom og riss..

6. Det må tilordnes en spalte i dusjprofil slik at eventuelt lekkasjevann har mulighet for å renne til sluk. For å lukke avviket helt må gulvet anlegges uten motfall og med membranoppbrett opp på terskel. TG3 og kostnadsestimat gjelder kun dette avviket.

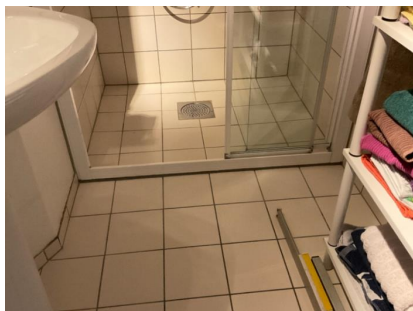
Bildet viser at sluk er avgrenset av tett dusjprofil.

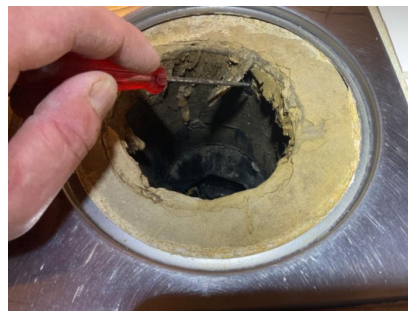
Bildet viser plastsluk og smøremembran, men membran har ikke en tett tilslutning til klemring

- 1. For å lukke avviket må tettesjikt skiftes ut. Selv om det ikke er konstatert funksjonssvikt, anbefales det å planlegge for utskifting av tettesjikt i tiden som kommer.

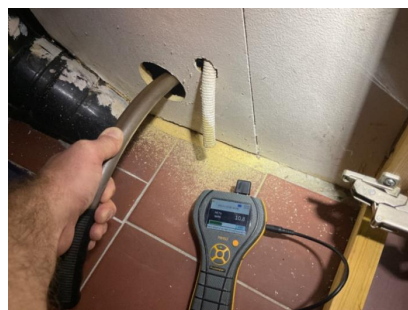
Måleresultat vektprosent i bunnsvill: 10,8 % wood moisture equivalent. Målingen er tørr.

Bildet viser måling av fukttinnhold i treverk/bunnsvill inni vegg ved dusj. Målingen er tørr.

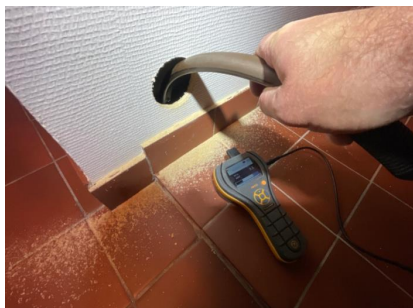
Måleresultat vektprosent i bunnsvill: 9,6 % wood moisture equivalent. Målingen er tørr.

Bildet viser måling av fuktinnhold i treverk/bunnsvill inni vegg. Målingen er tørr.

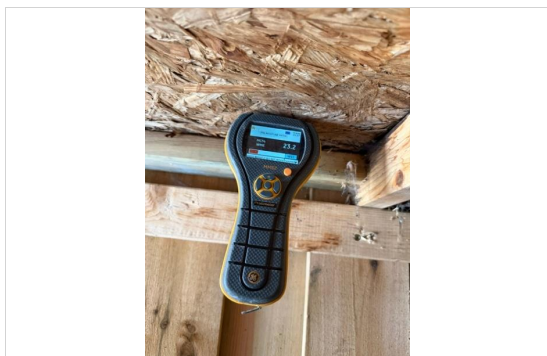
Utvendig bod er oppført i trekonstruksjoner som utvendig er kledd med trepanel. Tak har saltakform av trekonstruksjoner. Det er også en tilbygget del med flatt tak med helning. Begge tak er tekket med selvbyggerpapp. Bygningen er ikke tilstandsvurdert, men det er tørre fuktmerker som stammer fra tidligere lekkasje fra før taket ble tekket om i den største boden. I den tilbygde delen er det utettheter i tak og høy fuktmåling i undertak av OSB. Det må påregnes å gjøre tetttiltak.

Bildet viser høy fuktmåling i undertak av OSB.
