# Tilstandsrapport

📍 Rønningjordet 21 , 3718 SKIEN

# gnr. 1, bnr. 194

Befaringsdato: 05.02.2026

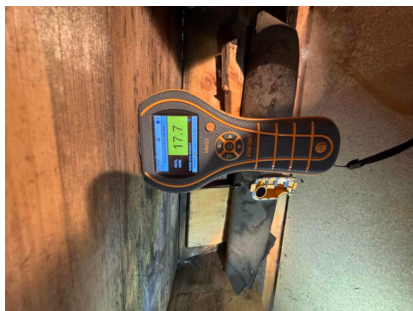
1. Registrert manglende ventilering av takkonstruksjon mot gesimskasse. Luftespalteåpning som skal lede luft fra gesimskasse og inn på loft har redusert kapasitet. Manglende ventilering har medført fuktskjolder i undertak og det måles fuktighet.

Manglende ventilering og fuktighet i undertak

- 1 - Luftespalte bør åpnes for maksimal lufting. Dette kan gjøres ved å åpne mot gesimskasse.
- 2 - Etablere luftelyrer på tak for økt ventilering.
- 3 - Loftavfukter kan installeres og gir erfaringsmessig god effekt.

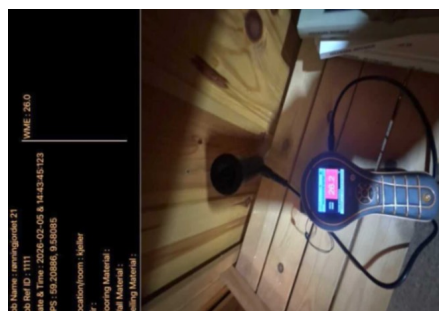
Ved hulltaking i panelvegg og med bruk av fuktmåling i bunnsvill ble det registrert høye fuktverdier i bunnsvill (26,2 Vekt%). Fuktverdien er av en slik verdi at trevirke vil råtne på sikt. Måten yttervegg er oppbygget, er i dag ikke en anbefalt løsning.

Fuktmåling med fuktighet

Det anbefales å rive alt av trevirke mot grunnmur i kjellerstue, da vegg har høye fuktverdier og feil oppbygging. Det kan være hensiktsmessig å pusse grunnmur innvendig uten å gjenoppbygge utlekting/panel mot grunnmur.

**Kostnadsestimat: 100 000 - 200 000**

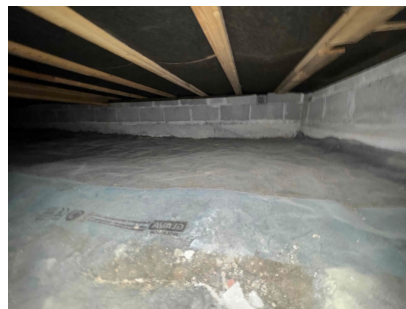
Det er kryprom under tilbygg. Kryprom med fritt eksponerte grunnmur og plast mot grunn. Det er ikke utført hulltaking da grunnmur er fritt eksponert men det er utført fuktmåling i stubbeloft uten unormal fuktighet.

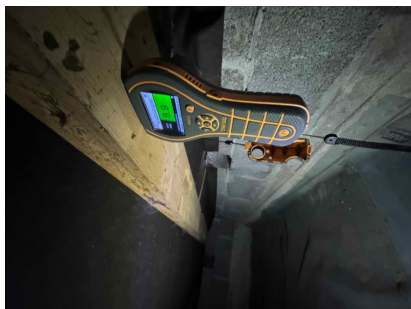
Fuktmåling uten fuktighet

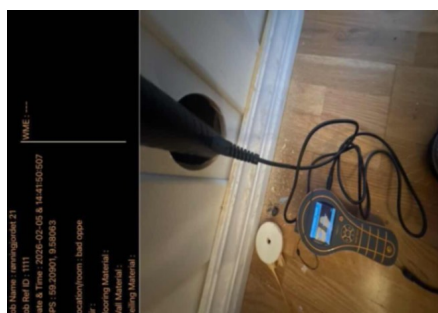
Det er utført destruktiv åpning i form av hulltaking (boring) i vegg bak våtsone. Ved fuktmåling ble det ikke målt unormal fuktighet i bunnsvill. Fuktmåling utført fra gang.

Fuktmåling uten fuktighet

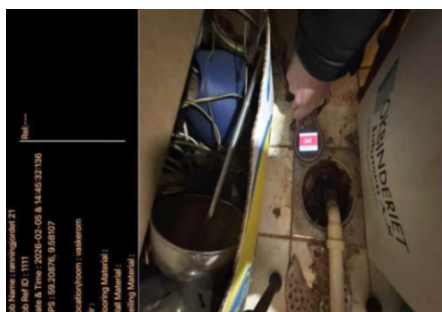
Med bruk av fuktindikator ble det indikert forhøyede fuktindikasjoner rundt støpejernssluk fra byggeår, erfaringsmessig holder ikke sluk av denne type og alder tett.

Fuktsøk med fuktighet

Våtrommet må oppgraderes for å tåle normal bruk etter dagens krav.

Kostnadsestimat: 20 000 - 100 000

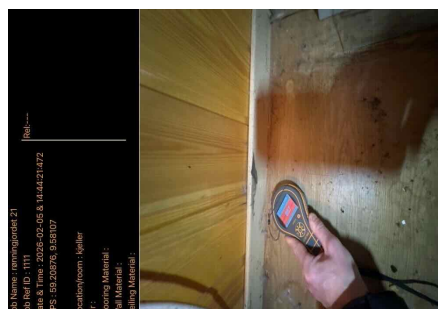
Fuktsøk mot grunn med fuktighet

Ny eier må regne med skifte av drenering. Det henvises til "tiltak" beskrevet under "rom under terreng".

Kostnadsestimat: 200 000 - 500 000

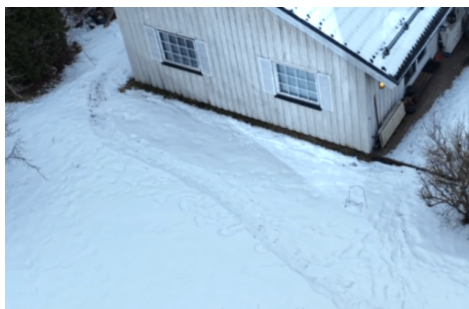
Fallende terreng mot bolig

Terrengjustering bør ses i sammenheng med skifte av drenering. Overflatevann skal hurtigst mulig ledes vekk for å unngå unødvendige fuktbelastninger på utvendig fuktsikring og drenering. Ideelt bør det i en avstand på 3 meter være god helling vekk fra husets grunnmur.

Kostnadsestimat: 20 000 - 100 000
