Velkommen til

Nåkkves vei 3,  
0670 Oslo

# Lys opprinnelig 1-roms omgjort til 2-roms 12. etg. med utsikt og sørøstvendt balkong | Sentralt på Tveita

## Tilstandsrapport

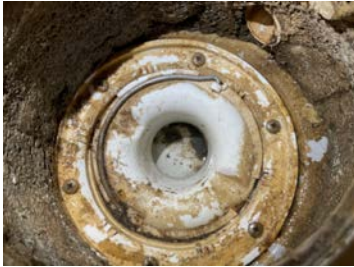
### 12. ETASJE > BAD

Det er utført hulltaking med fuktmåling i bunnsvill fra tilstøtende rom. Målingen viste normale verdier. Da det valgte borepunktet ligger i en sone som sjelden utsettes for fuktbelastning, kan ikke resultatet alene bekrefte at hele våtrommet er fuktfritt

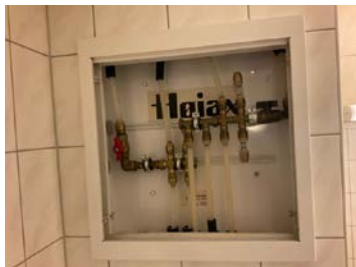
Plast rør i rør system med fordelerskap plassert i vegg på badrom. Hovedstoppekraner er plassert i fordelerskap, funksjonstestet ok.
