Odelsvegen 20A,
2063 Jessheim

Lys og pen 3-roms selveier fra 2019 | Sørøstvendt balkong på 3 m² | Vannbåren varme | Mulighet for kjøp av garasjeplass

6. Hovedrapport

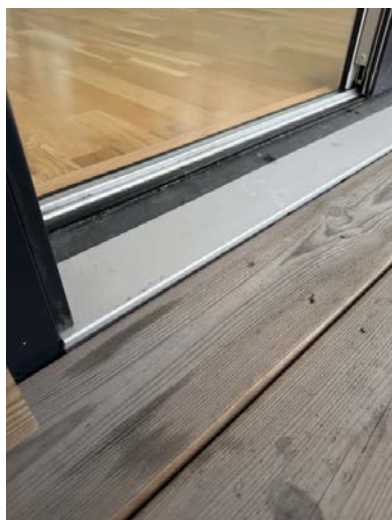
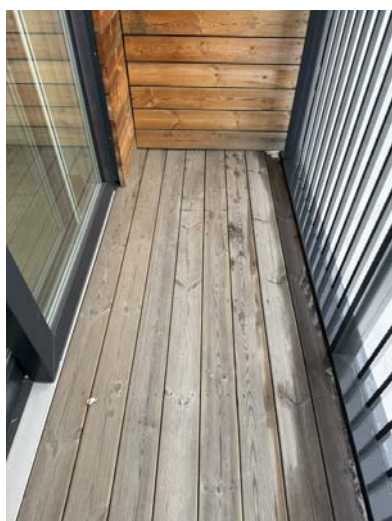
6.1 Balkong, terrasse, platting

Type	Balkong
Leiligheten er oppført med en sørøst vendt balkong med utgang fra stue/kjøkken. Balkongen er dekket med impregneret trevirke og har sort rekkverk av stål.	
Er det gjennomført arbeider etter opprinnelig byggeår?	Nei
Eier har ikke opplyst om at det er utført arbeid etter byggeår.	
Er det synlig tegn på skjevheter/konstruksjonssvikt?	Nei
Er det tegn på sopp/råteskader i treverk eller skader i betong?	Nei
Er balkong / terrassen teknet?	Ja
Er det ufullstendig/manglende tettesjikt ved oppkant mot vegg og dør?	Nei

Oppsummering av balkong, terrasse, platting	TG-1
Det registreres ikke tegn til avvik på befaringstidspunktet. Balkongen er teknet, men det er ukjent bruk av materialer da det ikke er synlig pga terrassebord.

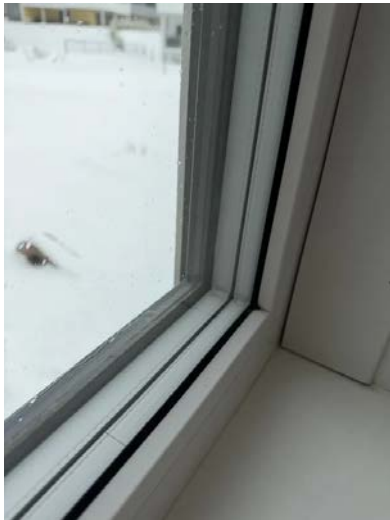
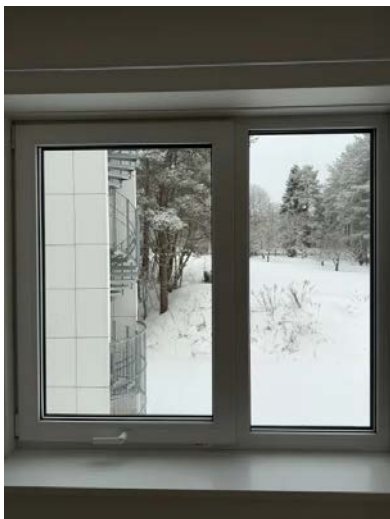
6.2 Vinduer og dører: Vinduer

Leiligheten har hvitmalt vinduer med tre-lags glass fra antatt byggeår.
Det er ikke synlig stemping av år eller type glass.

TG-1

Det registreres ikke tegn til avvik på befaringstidspunktet.

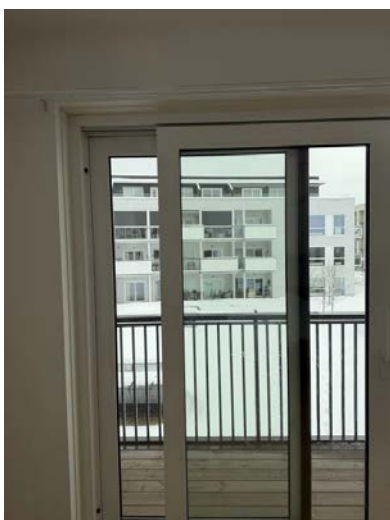
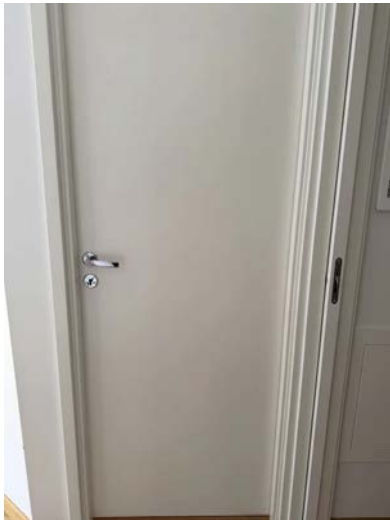
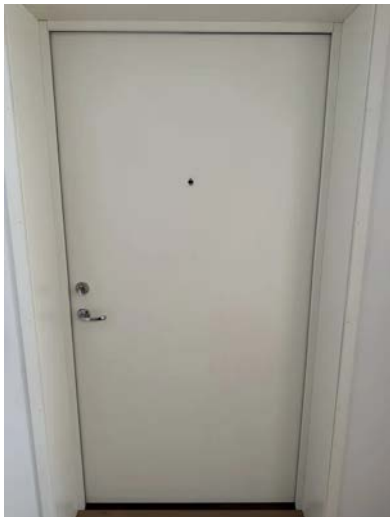
6.3 Vinduer og dører: Dører

Innvendige dører er hvitmalt med glatt utførelse.
Ytterdør og balkongdør er hvitmalt med glass/vindu på skyvedør til balkong.

TG-1

Det registreres ikke tegn til skader eller avvik utover normal bruksslitasje.

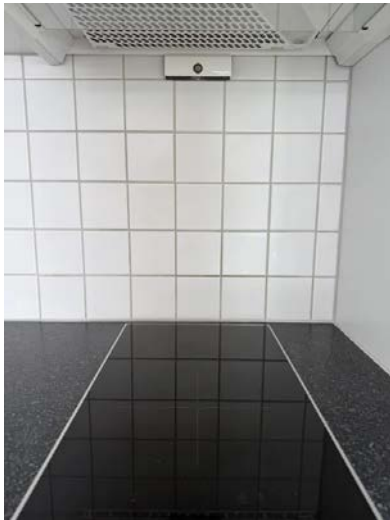
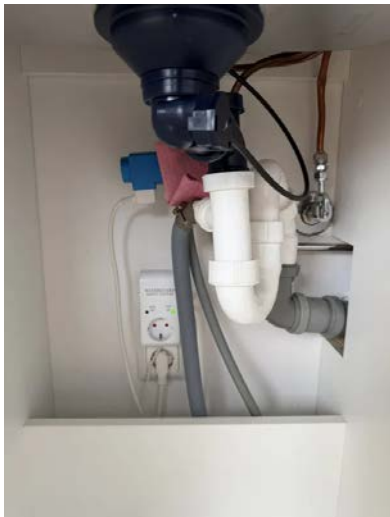
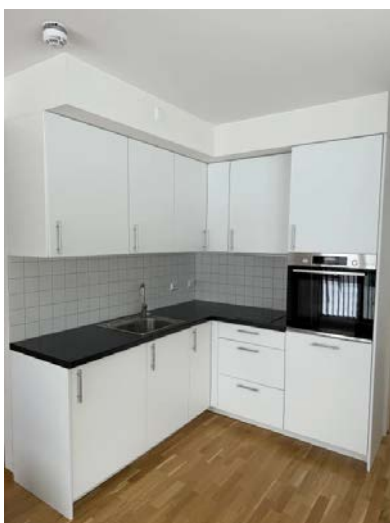
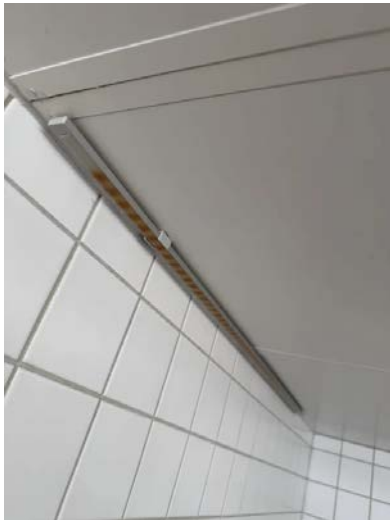
6.4 Kjøkken

Er det påvist fukt /skader rundt vask/kjøleskap/oppvaskmaskin? Nei

Er det påvist skader på kjøkkeninnredning utover normal slitasje? Nei

Er det registrert avvik på avtrekk? Nei

Oppsummering av avtrekk TG-1

Det registreres ikke tegn til avvik på befaringstidspunktet.

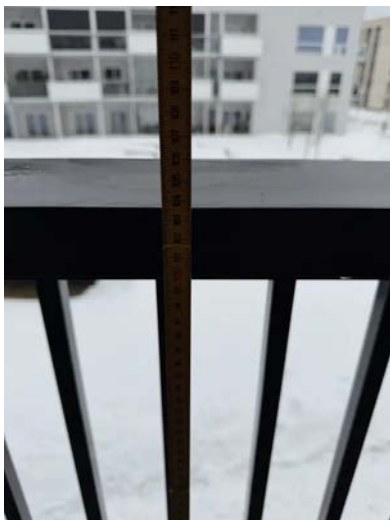
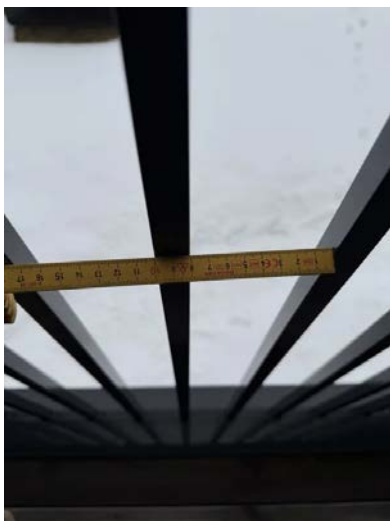
6.5 Lovlighet / HMS

Er det manglende samsvar mellom dagens bruk og godkjente byggetegninger? Ja

Leiligheten er opprinnelig oppført med gang/entre, stue/kjøkken, bad og soverom. Det er i dag satt opp en lettvegg som skiller deler av stue/kjøkken til et ekstra rom.

Det er montert røykvarslere og satt inn brannslukningsapparat.

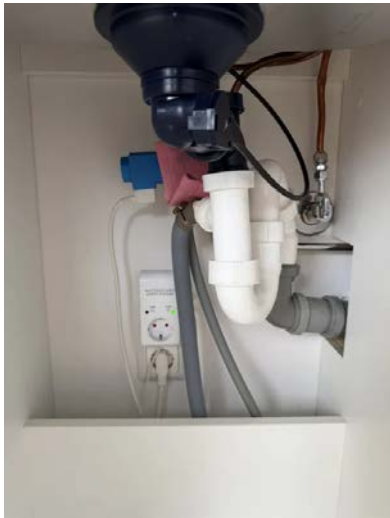
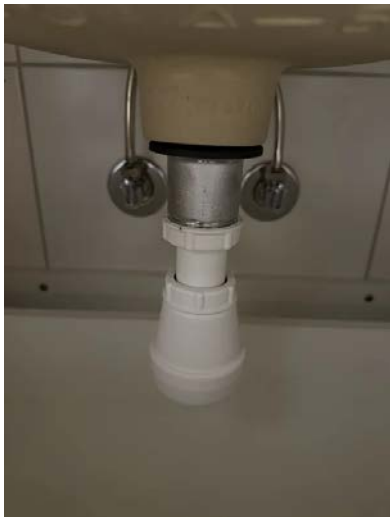
6.6 Avløpsrør

Type avløpsrør	Plast
Avløpsrør av plast.	
Det gjøres oppmerksom på at det kun er foretatt inspeksjon av synlige avløpsrør innvendig i leiligheten.	
Er det gjennomført arbeider på anlegget etter byggeår?	Nei
Eier har ikke opplyst om at det er utført arbeid på anlegget etter byggeår.	
Er det manglende lufting av kloakk over tak?	Ukjent
Er det sen avrenning fra tappested?	Nei
Mangler det stakemuligheter på avløpsanlegget?	Ukjent
Har avløpsrør nådd en alder som gir økt risiko for skader eller følgeskader?	Nei

Oppsummering av avløpsrør	TG-1
<p>Det er flere boenheter i bygget og kontroll om kloakk er luftet over tak er ikke foretatt. Det registreres ikke tegn til skader eller lekkasjer på befaringstidspunktet.</p> <p>Det gjøres oppmerksom på at undersøkelsen er begrenset til det som er synlig på kjøkken og bad. Avløpsrør fra leiligheten og ut til offentlig kloakk eller septik ligger under bakken og er ikke vurdert. Kontrollen er avgrenset til innvendig i leiligheten, og kontrollen stopper ved sluket/etasjeskille. Resterende avløpsanlegg er sameiet / borettslaget sitt ansvar.</p>

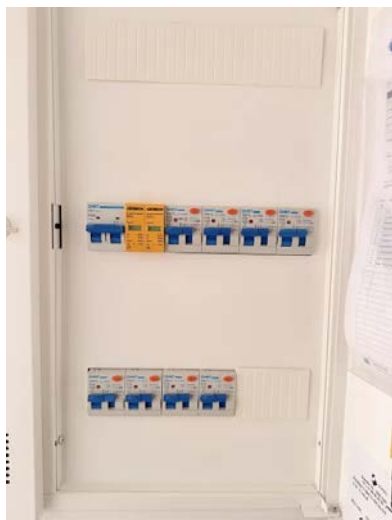
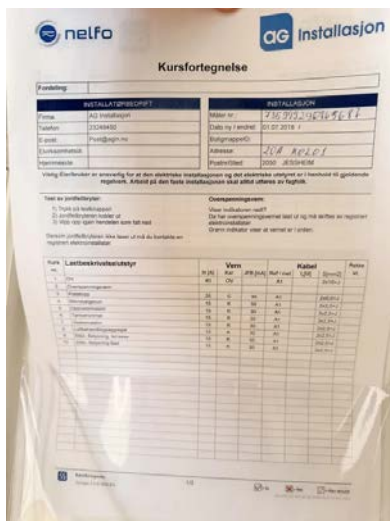
6.8 Elektrisk

Er det foretatt kontroll av det lokale el-tilsyn eller utført utvidet el-kontroll i løpet av de siste 5 år?	Nei
Type sikringer	Automatsikringer
Sikringsskap er plassert i gang/entre og har automatsikringer.	
Har eier opplyst om arbeider utført etter opprinnelig byggeår?	Nei
Det er ikke opplyst om at det er utført arbeid etter byggeår.	
Er det manglende samsvarserklæring på arbeider utført etter 01.01.1999?	Nei
Det foreligger dokumentasjon fra da anlegget var nytt.	
Er det manglende kursfortegnelse?	Nei
Er det manglende samsvar mellom kursfortegnelse og antall sikringer?	Nei
Er det tegn på varmgang (termiske skader) på kabler, brytere, downlight, stikkontakter, og elektrisk utstyr?	Nei
Er plugg (støpsel) på berederen brunsvidd?	Ikke kontrollerbart
Er kabler tilstrekkelig festet?	Nei
Er det tegn til at kabelinnføringer og hull i inntak og sikringsskap ikke er tette?	Nei
Spørsmål til eier: Løses sikringene ofte ut?	Ikke besvart

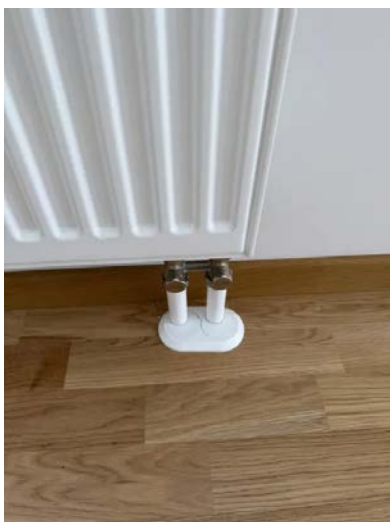
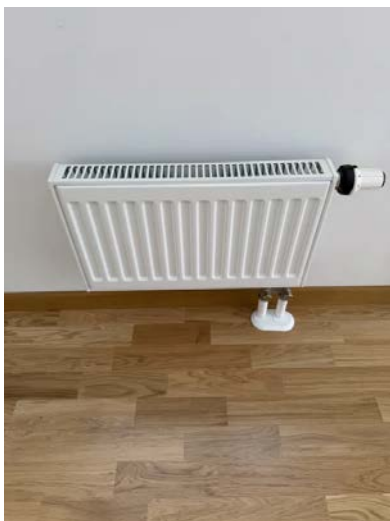
6.9 Vannbåren varme

Radiatorer

TG-1

Det registreres ikke tegn til avvik på befaringstidspunktet. Undersøkelsen er begrenset til hva som er synlig innvendig i leiligheten.

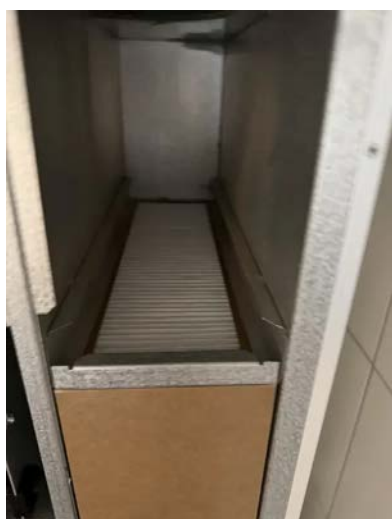
6.10 Ventilasjon

Type ventilering Balansert ventilasjon

Leiligheten er oppført med balansert ventilasjon.
Ventilasjonsanlegget er plassert på bad og er av typen; Flexit.

Det registreres ikke tegn til avvik på befaringstidspunktet.
På generelt grunnlag anbefales det service/rens av anlegget hvert 4-5år.

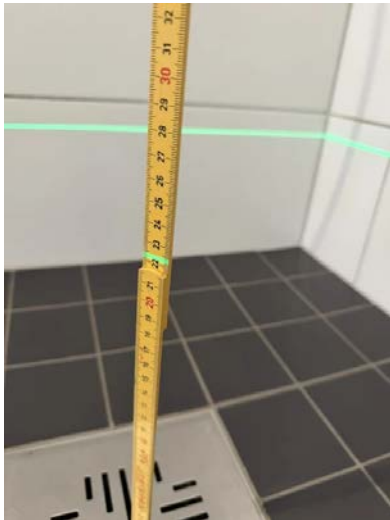
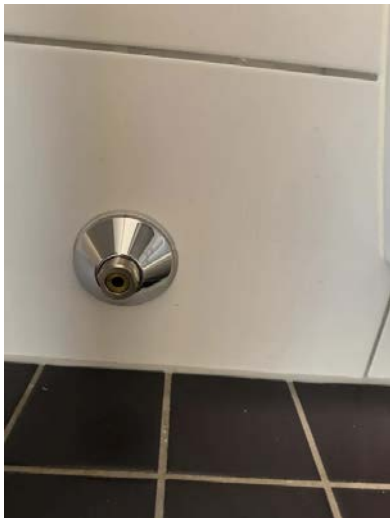
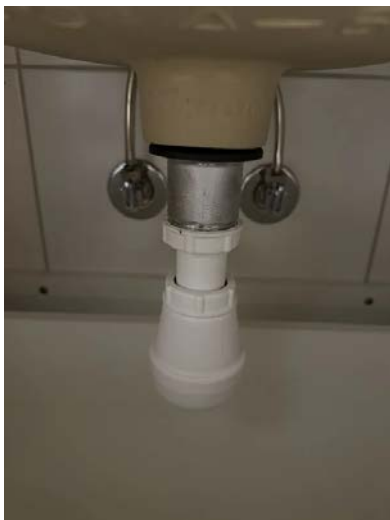
6.11 Våtrom: Bad

Nullpunkt laser: 18,5

Beskrivelse av overflate	
Badet har flislagte overflater på gulv og vegger. Gips i himling. Mørke 10x10 fliser på gulv og hvite 40x25 fliser på vegger.	
Badet har varme på gulv.	
Er det gjennomført arbeider etter opprinnelig byggeår?	Nei
Eier har ikke opplyst om at det er utført arbeid etter byggeår.	
Er det påvist avvik i krav om høydeforskjell på tettesjikt/fall til sluk?	Nei
Er det fare for at lekkasjevann fra installasjoner i rommet ikke når sluket?	Nei
Er vindu eller dør plassert i våtsone (utsatt for vannsprut)?	Nei
Er det gjennomføringer i vegg/tak mot kald sone?	Nei
Er det registrert riss, sprekker i fuger, bom (hulrom) under flis?	Nei
Er det påvist tegn på sopp/råteskader/fuktskader på overflater eller skadedyr?	Nei
Er det registrert knirk i gulvet?	Ikke aktuelt (gjelder ikke flislagt gulv)
Oppsummering av overflater TG-1	
Fallforhold til sluk, og høydeforskjell mellom topp sluk og topp membran ved dør, er tilfredsstillende. Det måles en høydeforskjell på ca 4cm.

Det registreres ikke tegn til avvik eller skader utover normal slitasje.

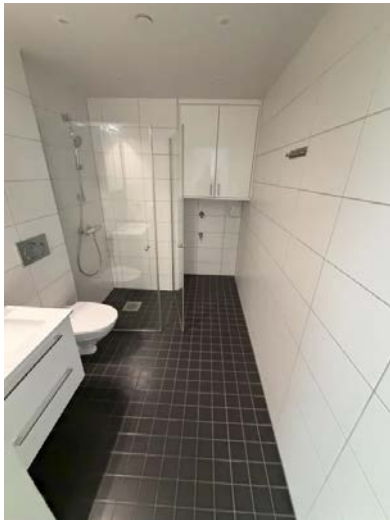
Sanitærutstyr

Badet har servantskap/vask, innebygd sisterner/toalett og dusjhjørne med innfellbare dører. Servantskap med hvite/glatte fronter og hvit vask.

Det registreres ikke tegn til avvik eller skader på befaringstidspunktet.

Det er etablert drenering fra innebygd sisterner som leder evt lekkasjevann til sluk ved lekkasje.
