Herslebs gate 15C,
0561 Oslo

Delikat 2-roms i klassisk bygård, oppusset 2022 | Vestvendt balkong | God takhøyde og vedovn | Attraktivt og sentralt

Tilstandsrapport

gnr. 229, bnr. 40, snr. 18

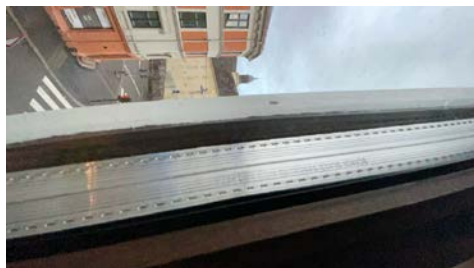
Produksjonsår

Vurdering av avvik:

- Det er avvik:

Bygningsdelen har skjulte løsninger og kan ha en feil/skade som ikke er synlig, ut i fra alder/gjenværende brukstid kan det være sannsynlighet for skjulte feil.

- Tiltak:

Vinduer som nærmer seg eller har passert normal brukstid kan ha redusert isolasjonsevne og dårligere tetthet mot trekk. Slitasje på pakninger/karm kan medføre varmetap. Det kan være skjulte skader som ikke er synlige uten inngrep. Kjøper bør påregne vedlikehold, reparasjon eller utskifting på sikt grunnet alder. Normal tid før utskifting av trevindu er 20 - 60 år.

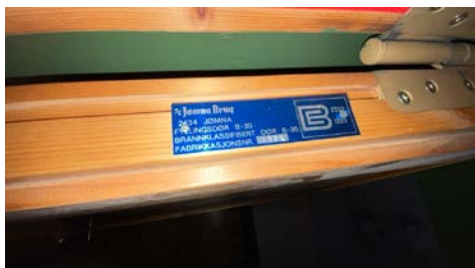
Inngangsdør med brannklassifisering (B30).

Brannklassifisering.

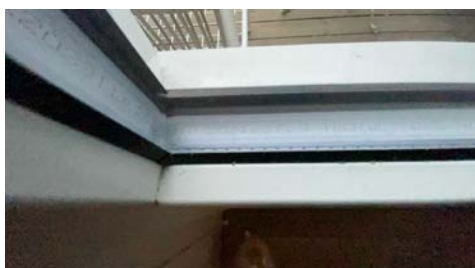
Balkongdør og vindu over dør med karm og rammer i treverk utstyrt med 2-lags isolerglass fra 2024.

Produksjonsår

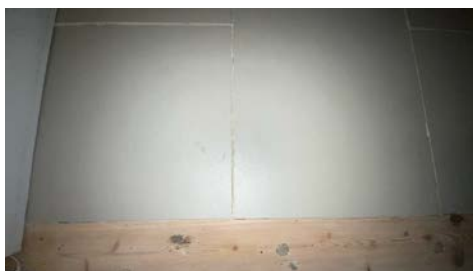
Fliser

Vurdering av avvik:

- Det er avvik:

Det er påvist sprekker i fuger og svikt i flis ved overgang stue/entré.

- Tiltak:

Sprekker i fuger og svikt i flis ved overgang stue/entré kan føre til videre slitasje i overflaten. Forholdet bør følges opp, og utbedring kan vurderes ved behov.

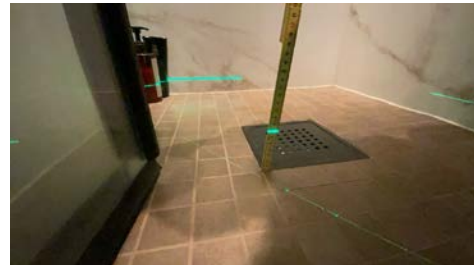
Til tross for avviket i fall/høydeforskjell til sluk, vil gulvet fortsatt kunne lede vann mot sluket, men med redusert effektivitet. Vanddam ved dør kan oppstå ved vannsøl utenfor dusjsonen. Våtrommet fungerer med dagens fallforhold.

Høydeforskjell (ved sluk)

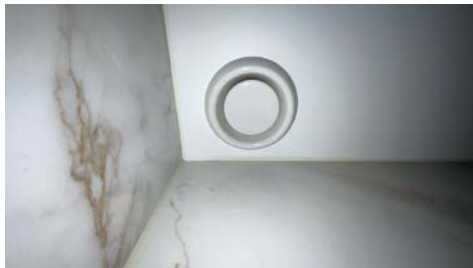
Ventil

Vurdering av avvik:

I henhold til NS3600 gis det uansett tilstandsgrad 2 på naturlig ventilasjon da det ikke tilfredsstiller dagens krav til avtrekksløsning.

Svak ventilasjon på et våtrom kan føre til konsekvenser som fuktskader og muggvekst.

- Bad - Ventilasjon | Rommet har kun naturlig ventilasjon. Elektrisk avtrekksvifte bør monteres dersom mulig, men borettslag/sameier tillater vanligvis ikke tilkobling av elektrisk vifte til felles anlegg ved termisk oppdriftsløsning. Svak ventilasjon på et våtrom kan føre til konsekvenser som fuktskader og muggvekst.

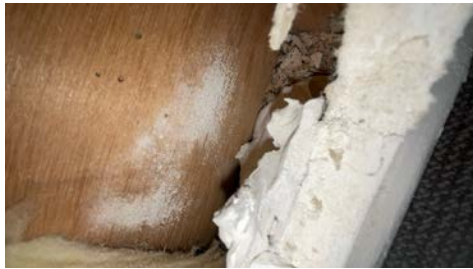
Hulltaking

Bunnsvill, kontroll med fuktmåler: Utført ved hulltaking.

Fuktsøk på overflater er utført i utsatte områder, med referanseverdi fra tørr sone.

Det ble ikke registrert forhøyede verdier eller påvist fuktskader.

Det ble ikke konstatert fukt ved måling.

Bad og tilhørende konstruksjoner er fuktutsatte. Jevnlige kontroller anbefales for å avdekke eventuelle endringer over tid.

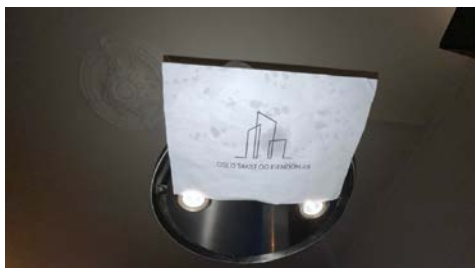
Kullfiltervifte renser noe av luften og sender luften tilbake til rommet. Dette tilfredsstillende ikke dagens krav til forsert avtrekk. Det vil si at luften skal ut av bygget.

Papirtest
