Bergensveien 8,
0963 Oslo

Arealeffektiv 1-roms m/ alkove og sentral beliggenhet på Grorud | Balkong | Sentralvarme | Rett til leie av p-plass

Tilstandsrapport

Befaringsdato: 10.02.2026

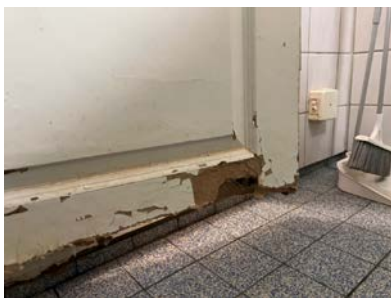
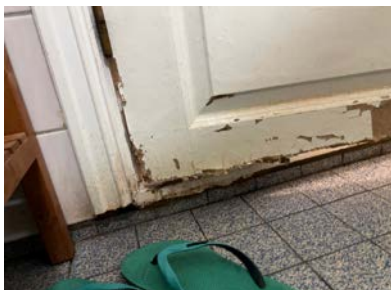
- Innvendige dører | Enkelte av innvendige dører har betydelige skader og en del slitasje. Baderomsdør er fuktskadet og bør byttes. Det bør foretas tiltak på enkelte dører.

- Det bør foretas tiltak på enkelte dører.

Kostnadsestimat: Under 20 000

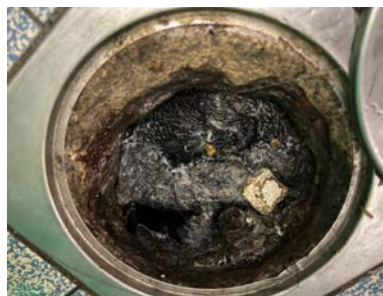
4. ETASJE > BAD

- Bad - Sluk, membran og tettesjikt | Det er påvist tegn på utettheter på våtrommet. Membran kan ikke konstateres. Mer enn halvparten av forventet brukstid er passert på membranløsningen og slukløsningen. Det er ikke tilfredsstillende membran/tettesjikt på våtrommet. Det er rustdannelser i sluket, som over tid kan svekke materialene og gi økt risiko for lekkasjer. Det er mangelfull/feil utførelse rundt rørgjennomføringer, noe som kan øke muligheten for fuktinntrenging. Konstruksjonen er oppført før det kom krav om vanntett sjikt i alle våtsoner. Fuktsikringen er usikker, og bygningsdelen har passert forventet levetid. Eldre sluk av støpejern er ofte utsatt for rust som kan medføre lekkasjer og fuktskader på tilliggende konstruksjoner. Løsningen/utførelsen rundt rørgjennomføringer gir fare for fukt inn i konstruksjoner. Eldre membraner kan miste sin vanntettende funksjon. Det må etableres tilfredsstillende tettesjikt/membran. Sluket er av eldre type med rustdannelse, som indikerer redusert funksjon og økt risiko for lekkasjer. Konstruksjonen anses ikke å være fuktsikker. Det må gjøres en total utskifting av sluk, etablering av godkjent membransystem og helhetlig rehabilitering av våtrommet for å oppnå forskriftsmessig tetthet.

Konstruksjonen anses ikke å være fuksikker. Det må gjøres en total utskifting av sluk, etablering av godkjent membransystem og helhetlig rehabilitering av våtrommet for å oppnå forskriftsmessig tetthet.

Kostnadsestimat: 200 000 - 500 000

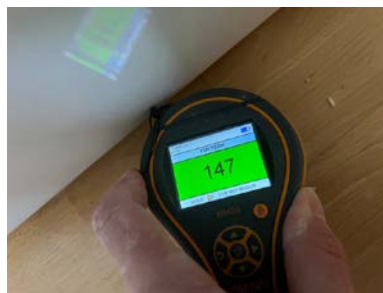
4. ETASJE > BAD

- Bad - Sanitærutstyr og innredning | Det er registrert svelling i baderomsinnredningen. Armaturer har passert halvparten av forventet levetid. Dusjkabinett mangler dører og har endel slitasje. Svelling er et vanlig tegn på fuktpåkjønning. Eldre utstyr får gradvis mer slitasje og kan over tid få feil som krever utskifting eller reparasjoner.

- Svelling på innredning tyder på tidligere fuktpåkjenning.

- Når installasjonen til vaskemaskin ikke er tilfredsstillende utført kan dette øke risikoen for vannlekkasje. Installasjonen bør gjennomgås og utbedres av rørlegger.
