Øverkvernsvingen 218
2387 Brumunddal

Pen og moderne 3-roms leilighet fra 2022 nær Brumunddal sentrum - Carport med elbillader

Tilstandsrapport

BOLIGBYGG MED FLERE BOENHETER

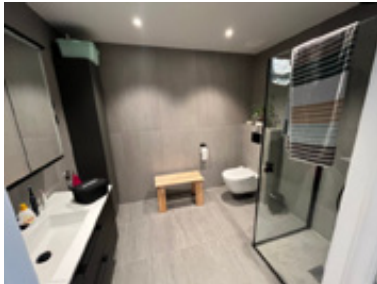
LEILIGHET I 2.ETASJE > BAD

TO 1 Overflater Gulv

Gulvet er flislagt. Rommet har vannbåren gulvvarme. Høydeforskjell fra topp flis ved dør til topp slukrist er målt til 27 mm. Det er nedfelt dusjgruve. Gulv utenfor dusjone er tilnærmet flatt.

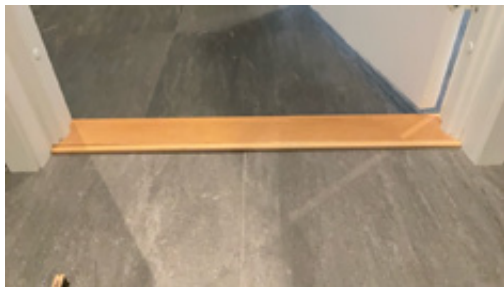
LEILIGHET I 2.ETASJE > BAD

TO 1 Sluk, membran og tettesjikt

Det er plastsluk og smøremembran med dokumentert utførelse.

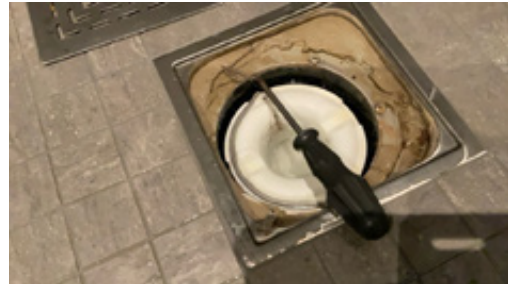
Membran synlig under klemring i sluket.

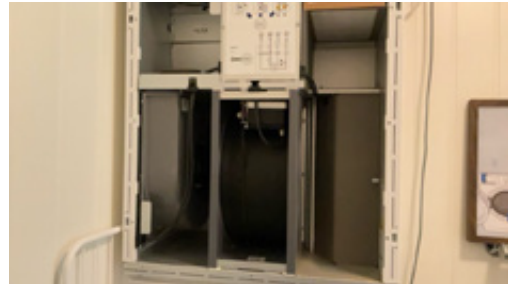
TO 1 Varmesentral

Det er installert fjernvarme tilknyttet vannbåren varme til gulv i gang og bad og til radiatorer i leiligheten. Ventilasjonsanlegg med varmegjenvinner.
