Velkommen til

Heimdalsgata 42,
0578 Oslo

Lys og innbydende 3-roms fra 1872 med klassiske detaljer | Separat stue og kjøkken | Ildsted | Sentral beliggenhet

Befaringsdato: 26.03.2026

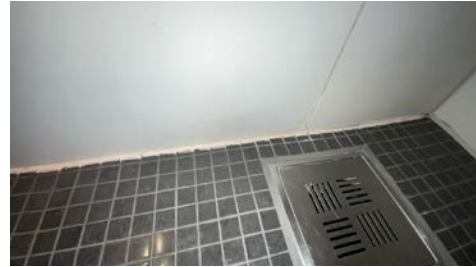
Ufagmessig utførelse

Det er påvist at flisfuger har riss/sprekker.

Overflater med påviste avvik fungerer i dag. Utbedring bør vurderes dersom det er ønskelig med bedre estetisk standard.

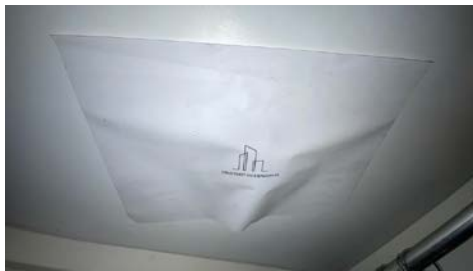
Papirtest

Avtrekk gjennom avtrekksventil og tilluft gjennom luftespalte under dør.

Avtrekk blir kontrollert med papir/ark.

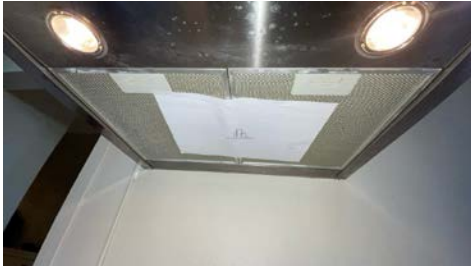
Papirtest

Kullfiltervifte renser noe av luften og sender luften tilbake til rommet. Dette tilfredsstillende ikke dagens krav til forsert avtrekk. Det vil si at luften skal ut av bygget.

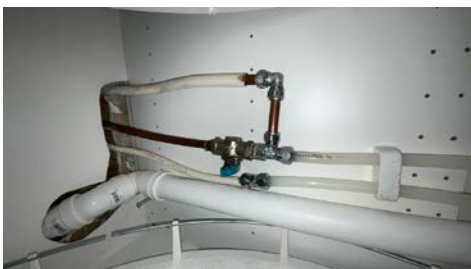
Stoppeventil

- Vannledninger | Mer enn halvparten av forventet brukstid er passert på innvendige kobberrør. Avviket indikerer redusert gjenværende levetid og økt usikkerhet knyttet til anleggets tilstand. Det er per i dag ikke behov for utbedringstiltak, da anlegget fungerer som forutsatt. Tiltak på sikt kan likevel ikke utelukkes.

Avviket indikerer redusert gjenværende levetid og økt usikkerhet knyttet til anleggets tilstand. Det er per i dag ikke behov for utbedringstiltak, da anlegget fungerer som forutsatt. Tiltak på sikt kan likevel ikke utelukkes.

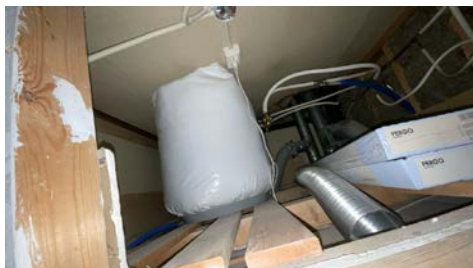
- Varmtvannstank | Det er ikke påvist tilfredsstillende avrenning eller annen kompensierende løsning fra varmtvannstank. Det er ikke påvist tilfredsstillende el-tilkobling av varmtvannstank iht. gjeldende forskrift. Manglende avrenning fra varmtvannstank kan føre til vannskader ved lekkasje eller overløp. Det bør etableres tilfredsstillende avløp eller lekkasjesikring. Det bør etableres tilfredsstillende el-tilkobling etter dagens krav. (NEK 400)

Manglende avrenning fra varmtvannstank kan føre til vannskader ved lekkasje eller overløp. Det bør etableres tilfredsstillende avløp eller lekkasjesikring.

Det bør etableres tilfredsstillende el-tilkobling etter dagens krav. (NEK 400)
