Gunnar Schjelderups vei 11E,
0484 Oslo

Solrik og flott 3-roms toppleilighet i Nydalen | Sydvendt balkong med utsikt, takterrasse, heis og garasje m/elbillader

Tilstandsrapport

gnr. 77, bnr. 57, snr. 49

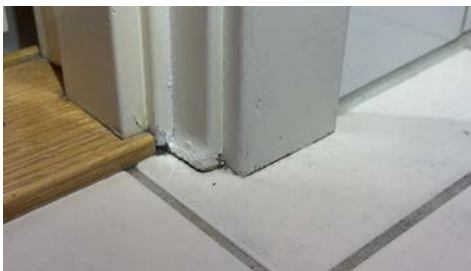
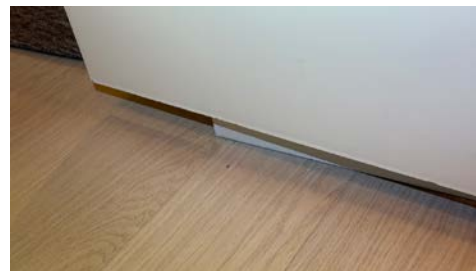
Det påpekes svelleskader i listverk og bunn av dørbladet på baderommet.

Svelleskader i bunn av baderomsdøren er typisk forårsaket av fuktpåvirkning over tid. Forholdet vurderes som kosmetisk, og døren fungerer som tiltenkt. Skaden har i seg selv ingen betydning for rommets bruk eller funksjon, men indikerer at døren har vært utsatt for fukt.

Tiltak er ikke nødvendig av funksjonelle hensyn. Av estetiske grunner kan døren utbedres eller skiftes ut. Det anbefales samtidig å sikre god lufting og begrense direkte fuktpåvirkning mot dørbildet for å hindre videre utvikling.

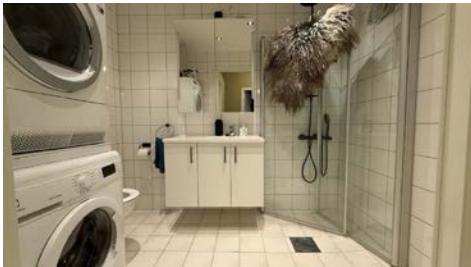
6. ETASJE > BAD

🔍 TG 2 Overflater vegger og himling

- Det er påvist at flisfuger har riss/sprekker.

Riss og sprekker i flisfuger kan redusere fugens evne til å være tett. Dette kan over tid føre til at fukt trenger ned bak flisene, særlig i våtsoner. Omfanget og risikoen avhenger av hvor utbredt sprekene er, samt rommets bruk og alder.

Skadde fuger bør utbedres ved å fjerne løs eller sprukket fugemasse og legge ny egnet fug. Det anbefales samtidig å kontrollere nærliggende flater for tegn til fuktpåvirkning. Lokal utbedring vil normalt være tilstrekkelig dersom det ikke er andre indikasjoner på underliggende skade.

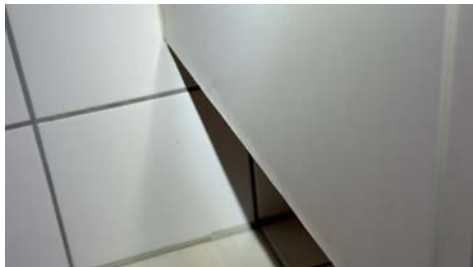
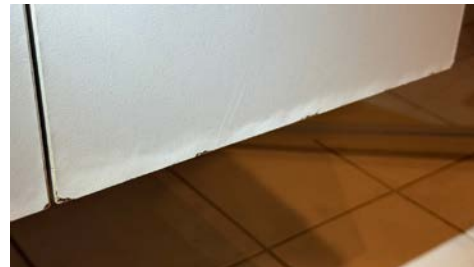
- Det er ikke påvist tilfredsstillende løsning for å synliggjøre lekkasje fra innebygget systerne.
- Det er påvist andre avvik:

Det anbefales å kontrollere vannlåser, rørkoblinger og gjennomføringer for lekkasje. Skadet bunnplate eller skrog bør skiftes ved behov.

Det bør etableres lekkasjespalte ved gulv under veggmontert klosett der det er innebygd sisterner, for å synliggjøre eventuell lekkasjevann og redusere risikoen for skjulte fuktskader.

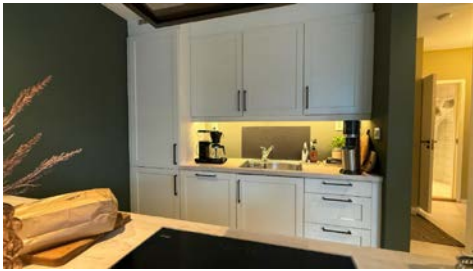
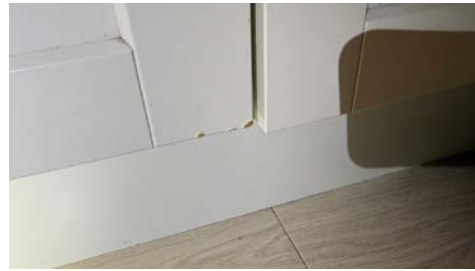
6. ETASJE > STUE / KJØKKEN

TG 1 Avtrekk

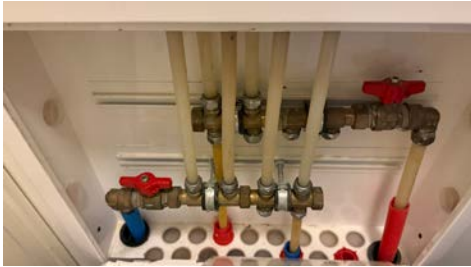
TG 1 Avløpsrør

Interne og synlig avløpsrør i plast.
Øvrige avløpsrør er felles for bygningen og ikke inspisert/vurdert.
