Møllergata 18,
2390 Moelv

Nyere 2-roms (2018) med 13 m² sørvendt balkong sentralt i Moelv | Heis, vannbåren gulvvarme og overbygget parkering

Tilstandsrapport

BOLIGBYGG MED FLERE BOENHETER

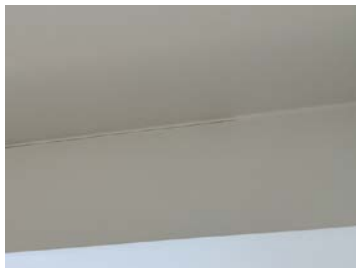
- Listfrie overganger mellom vegger og tak med enkelte sprekkdannelser, ansees til en viss grad som normalt.
- Misfarge for gulv ved hovedinngang (fuktighet fra sko).

Eksempel på sprekker i listfrie overganger

Det anbefales å etterfuge sprekkdannelser mellom vegg/tak.

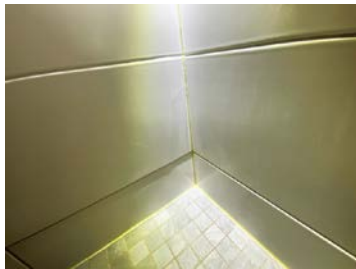
- Det er påvist sprekker i fliser.

Det er påvist sprekker i enkelte fliser i dusjsone.

Sprekker i fliser på vegg i dusjsone.

- Fliser må skiftes.

Det anbefales å skifte ut fliser med sprekker. Dette bør utføres av faglært, da det må forsikres om at underliggende membran er uskadet/hel. Det er alltid en risiko for at underliggende membran kan ha skade i slike tilfeller.

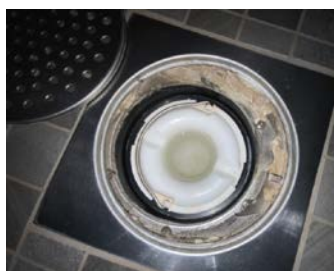
Det er plastsluk og smøremembran med dokumentert utførelse i form av ferdigattest (krav om uavhengig kontroll for tek 10 og 17).

Sluk under slukrist i dusjsone.

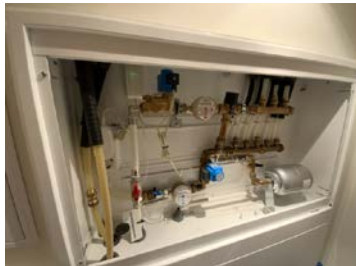
Stoppekran og vannmåler er montert på teknisk rom i vannfordelingsskap.

Vannfordelingskap med stoppekraner for varmt og kaldt vann.
