Hovseterveien 40A,  
0768 Oslo

# Pen og tiltalende 2-roms toppleilighet | Nordvestvendt balkong med flott utsikt | Garasjeplass | Attraktiv beliggenhet

# Tilstandsrapport

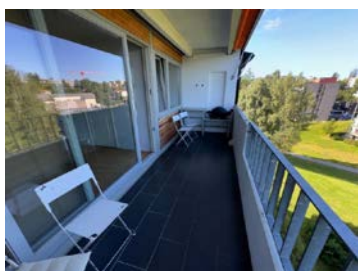
### 1 TG 2 Balkonger, verandaer, takterrasser og altaner

vanninntrenging ved kraftig nedbør eller snøsmelting. Avslutningen på flis mot vegg bør ferdigstilles for å hindre at vann trenger inn under flisene, da dette kan føre til fuktskader og redusert levetid på konstruksjonen. Det bør vurderes å etablere tilstrekkelig høydeforskjell eller andre tiltak for å hindre vanninntrenging fra balkongen til innvendige arealer. Konsekvensen av dagens løsning er økt risiko for fuktskader og vanninntrenging i tilstøtende konstruksjoner ved kraftig nedbør eller snøsmelting.

- Avslutningen på flis mot vegg bør ferdigstilles for å hindre at vann trenger inn under flisene, da dette kan føre til fuktskader og redusert levetid på konstruksjonen.
  - Det bør vurderes å etablere tilstrekkelig høydeforskjell eller andre tiltak for å hindre vanninntrengning fra balkongen til innvendige arealer.
- Konsekvensen av dagens løsning er økt risiko for fuktskader og vanninntrengning i tilstøtende konstruksjoner ved kraftig nedbør eller snøsmelting.

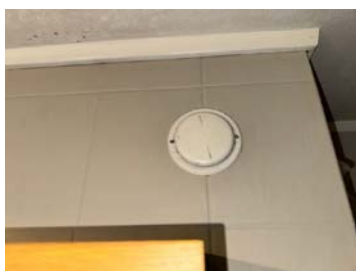
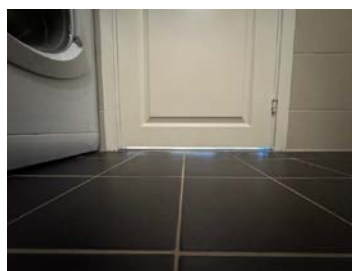
- Bad - Ventilasjon | Det bør monteres elektrisk vifte. Det bør monteres elektrisk vifte for å forbedre ventilasjonen på våtrommet, slik at fuktighet effektivt fjernes og risiko for fuktskader, mugg og dårlig inneklima reduseres.

- Det bør monteres elektrisk vifte for å forbedre ventilasjonen på våtrommet, slik at fuktighet effektivt fjernes og risiko for fuktskader, mugg og dårlig inneklima reduseres.

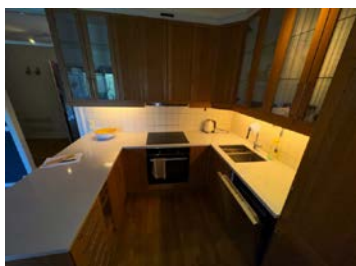
##### 1 TG 2 Avtrekk

Kjøkkeninnredning med profilerte fronter og stein benkeplate, integrerte hvitevarer som kjøll/fryseskap, oppvaskmaskin, platetopp og stekeovn.

Det anbefales å montere elektrisk vifte på badet for bedre ventilasjon. Videre bør kjøkkenviften føres ut i det fri for å sikre effektiv avtrekk og redusere fukt- og luktproblemer.

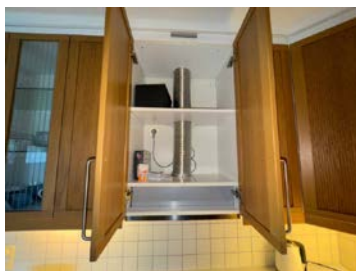
- Kjøkken - Avtrekk | Det er kun kullfilterventilator på kjøkkenet og heller ikke andre forserte/ mekaniske avtrekksløsninger fra kokesonen. Kun kullfilterventilator uten mekanisk avtrekk medfører at fukt, matos og fettpartikler ikke føres ut av boligen. Dette kan gi dårlig inneklima, økt fuktbelastning og opphopning av fett i rommet. Det er vanskelig å etablere andre løsninger.

- Kun kullfilterventilator uten mekanisk avtrekk medfører at fukt, matos og fettpartikler ikke føres ut av boligen. Dette kan gi dårlig inneklima, økt fuktbelastning og opphopning av fett i rommet.
- Det er vanskelig å etablere andre løsninger.

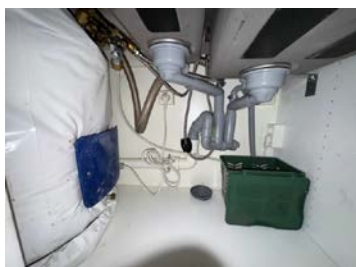
Ca 120liters vv tank i kjøkkeninnredning.

Det er ikke sluk i gulvet under tanken. Det anbefales å montere automatisk vann stopper.

cirka 120 liter og er plassert i kjøkkeninnredningen. Det er ikke sluk under berederen, og automatisk vannstopper anbefales for å redusere risikoen for vannskader.
