Hagalykkja 7B,  
2080 Eidsvoll

# Nyere halvpart av vertikaldelt tomannsbolig fra 2024 | Vestvendt balkong | Vedovn | 3 sov | Attraktivt & barnevennlig |

## 6.2 Grunnmur og fundament

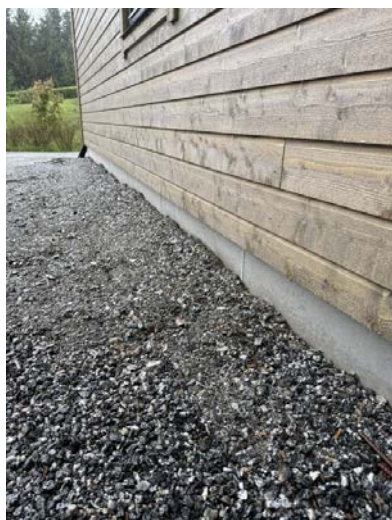
### 6.1 Drenering

Type grunnmur? Støpt plate på mark

Boligen er oppført med støpt plate på mark.

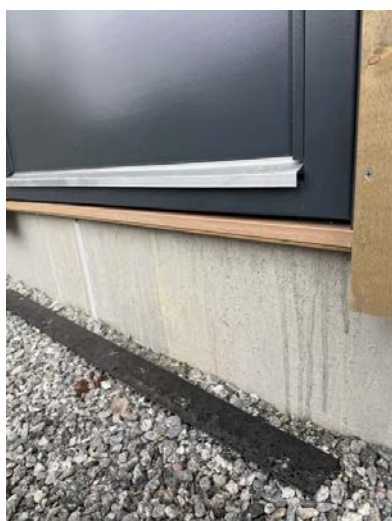
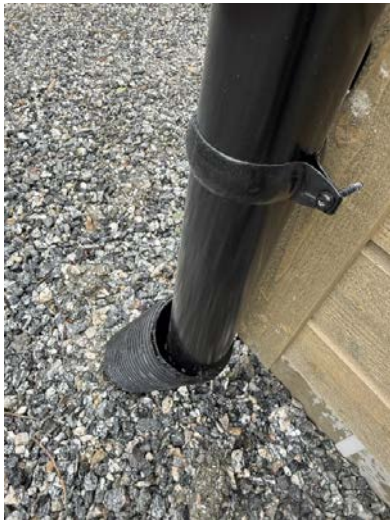
TG-1

Det registreres ikke tegn til avvik på befaringstidspunktet.  
Bortledning av vann fra taknedløp er ivaretatt.

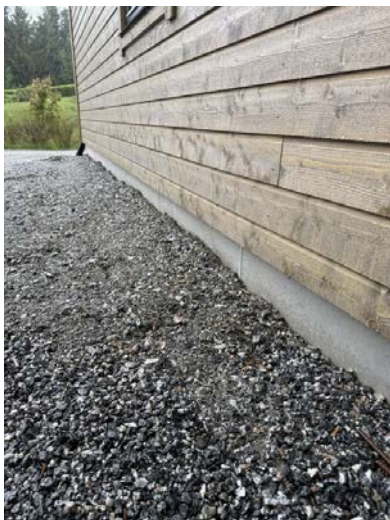
Type Fundament/Grunnmur	Plate på mark
Boligen er oppført med støpt plate på mark.	
Type byggegrunn	Byggegrunn av løsmasse, Byggegrunn av pukkk/stein
Byggegrunn av løsmasser og pukkk/stein.	
Er det påvist sprekker/riss eller skader?	Ikke kontrollerbart
<b>Oppsummering av grunnmur og fundament</b>	
<b>TG-IU</b>	
Boligen er oppført med støpt plate på mark. Eventuelle sprekker og skader i plate på mark vil ikke være synlig da konstruksjonen er tildekket og ligger under bakkenivå.

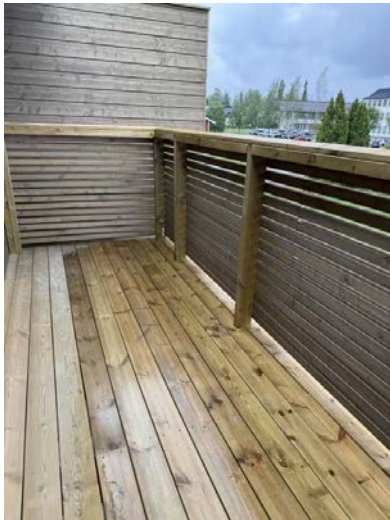
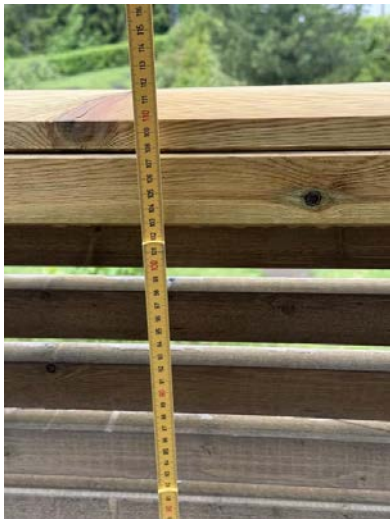
## 6.3 Balkong, terrasse, platting

Type	Balkong
Boligen har en vestvendt balkong med utgang fra soverom 2. Etasje. Balkongen er dekket med impregnert trevirke.	
Er det gjennomført arbeider etter opprinnelig byggeår?	Nei
Det er ikke opplyst om at det er utført arbeid etter byggeår.	
Er det synlig tegn på skjevheter/konstruksjonssvikt?	Nei
Er det tegn på sopp/råteskader i treverk eller skader i betong?	Nei
Er det krav til rekkverk?	Ja
Er det avvik på rekkverkshøyde og åpninger i rekkverket i forhold til gjeldene byggt teknisk forskrift på befaringstidspunktet?	Nei
Er balkong / terrassen teknet?	Nei
<b>Oppsummering av balkong, terrasse, platting</b>	<b>TG-1</b>
Det registreres ikke tegn til avvik på befaringstidspunktet. Det anbefales på generelt grunnlag av rekkverk og terrassebord overflatebehandles.

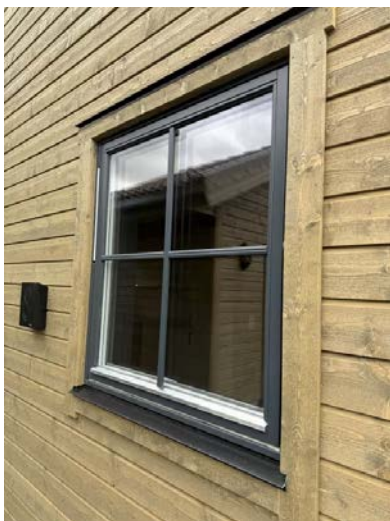
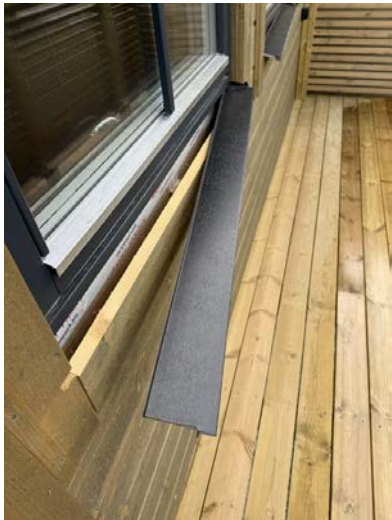
## 6.4 Vinduer og dører: Vinduer

Beskrivelse	
Boligen er har mørke vinduer med tre-lags glass fra 2024.	
Er det gjennomført arbeider etter opprinnelig byggeår?	Nei
Det er ikke opplyst om at det er utført arbeid etter byggeår.	
Er det påvist punkterte eller sprukne glass?	Nei
Er det påvist værslitte karmen, fuktskader eller råteskader?	Nei
Er det ved stikkprøver registrert avvik ved åpne/lukkemekanismen?	Nei
Er det påvist avvik ved utvendig tetting som beslag, vannbord, og omramming?	Ja

TG-1

Utover dette registreres det ikke tegn til avvik på befaringstidspunktet.

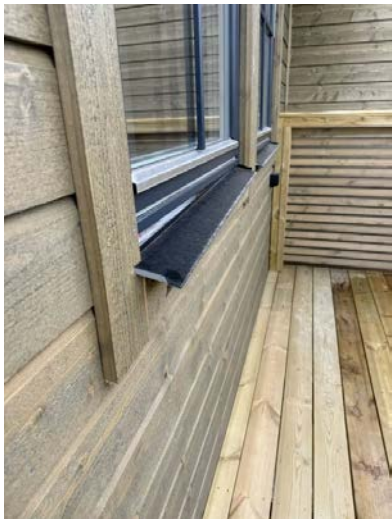
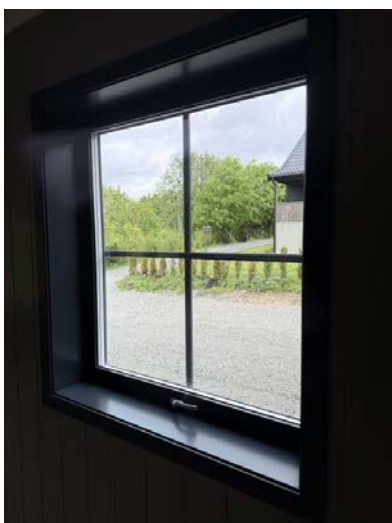
Det er ufullstendig beslag under vinduer.  
Det registreres feil utførelse på utvendige vindusbeslag.  
Utbygger dokumenterer at dette skal festes/ordnes før visning.

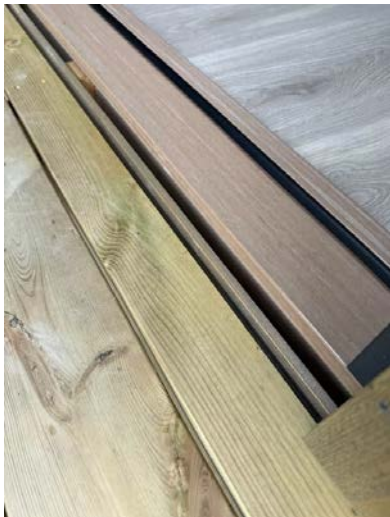
## 6.5 Vinduer og dører: Dører

Innvendige dører er hvite med glatt utførelse.  
Ytterdør og balkongdører er mørke med vindu/glass.

Utover dette registreres det ikke tegn til avvik på befaringstidspunktet.

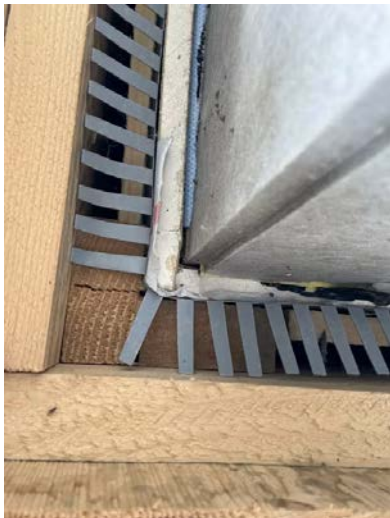
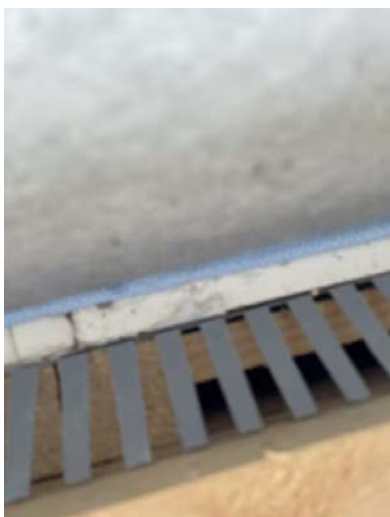
## 6.6 Yttervegger

Boligen er oppført med liggende kledning.  
Kledningen er overflatebehandlet med beis.

Det registreres ikke tegn til avvik på befaringstidspunktet.

Det gjøres oppmerksom på at endeved/underkant ikke behandlet.  
Det anbefales at denne behandles slik at fuktighet ikke trenger inn i trevirke.

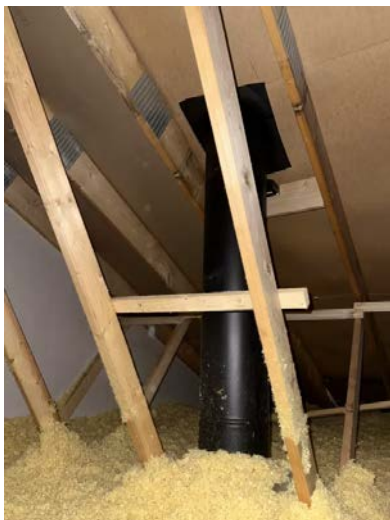
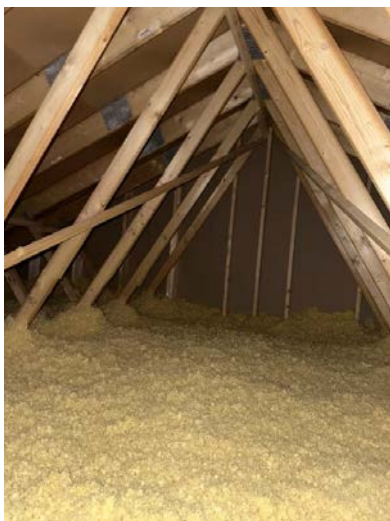
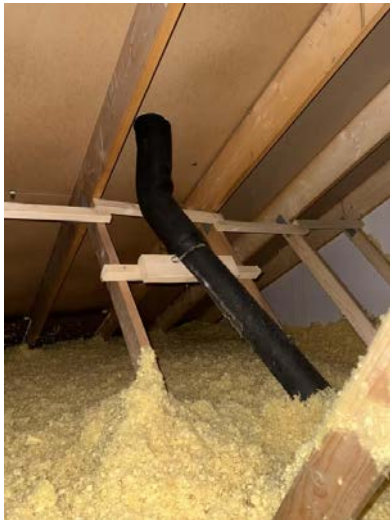
## 6.7 Loft (konstruksjonsoppbygging)

Boligen er oppført med et kaldtloft med luke/stige fra gang 2. Etasje.  
Loftet er sprøytet med blåisolasjon slik at undersøkelsen er begrenset til det som er synlig fra luke/stige.

**Oppsummering av loft (konstruksjonsoppbygging)** TG-1

Det registreres ikke tegn til fukt eller avvik fra det som er synlig via luke.  
Det gjøres oppmerksom på at TG settes på bakgrunn av hva som er synlig.

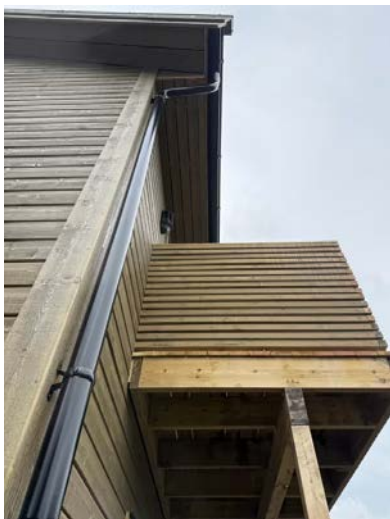
## 6.8 Renner og nedløp

Type	Metall
Boligen er oppført med sorte takrenner/nedløp av stål.	
Er det utført arbeider på anlegget etter byggeår?	Nei
Det er ikke opplyst om at det er utført arbeid etter byggeår.	
Er det synlige skader på renner/nedløp?	Nei
<b>Oppsummering av renner og nedløp</b>	<b>TG-1</b>
Det registreres ikke tegn til avvik på befaringstidspunktet.

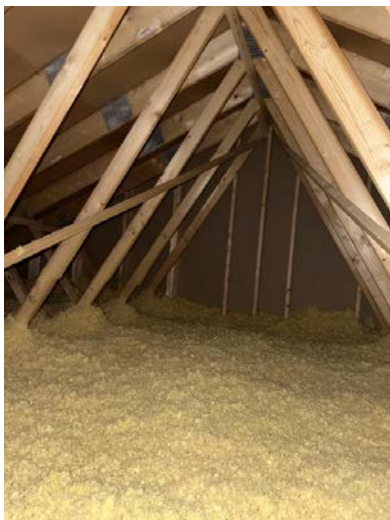
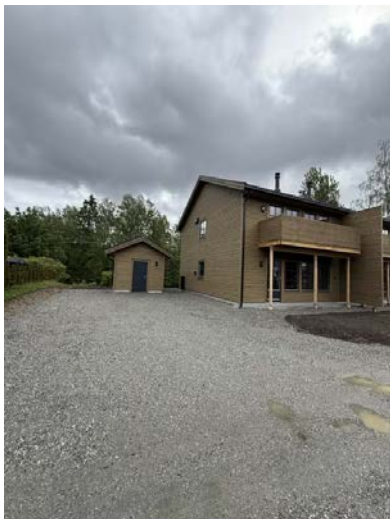
## 6.9 Takkonstruksjon

Boligen er oppført med W-takstoler og saltak.

Det er utført en visuell kontroll utvendig fra bakkenivå.  
Det registreres ikke tegn til svanker eller skjevheter på overflater.

Det registreres av lufting av konstruksjonen er ivaretatt.

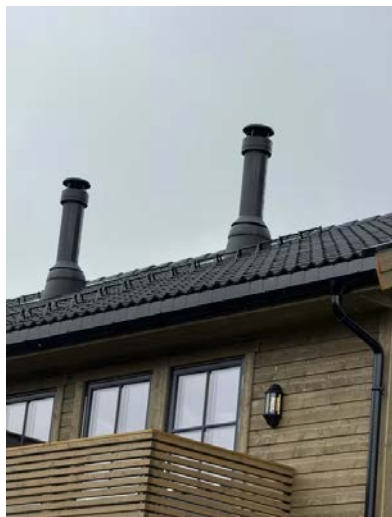
## 6.10 Taktekking

Type tekking	Takstein
Boligen er oppført med sort takstein.	
Inspisert fra	Fra bakken
Er det gjennomført arbeider etter opprinnelig byggeår?	Nei
Det er ikke opplyst om at det er utført arbeid etter byggeår.	
Er det skader på takstein, mosegroing, buler i papp, rust eller bulker i plater?	Nei
Er det synlige avvik på beslag/indekning rundt pipe og andre taggjennomføringer?	Ikke kontrollert
Har tekkingen nådd en alder som gir økt risiko for skader eller følgeskader?	Nei

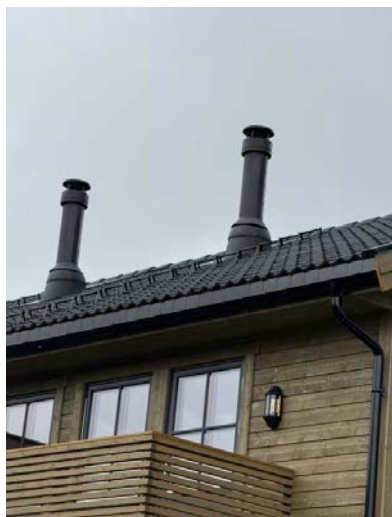
## 6.11 Utstyr på tak

Er det krav til snøfanger?	Ja
Er det manglende og/eller feil/skader på snøfanger?	Ja
Er det krav til stige for adkomst feier?	Ja
Er det manglende stige/adkomst for feier og eller skader på stige?	Nei

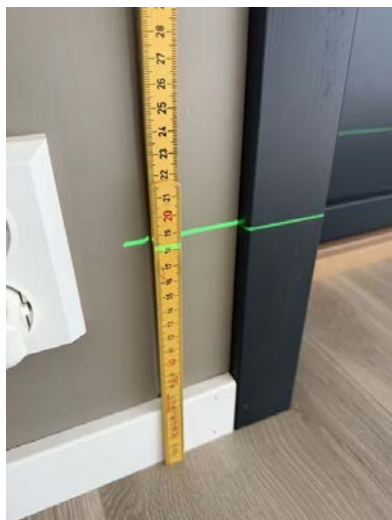
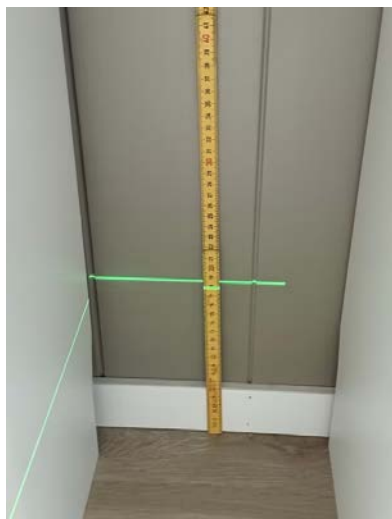
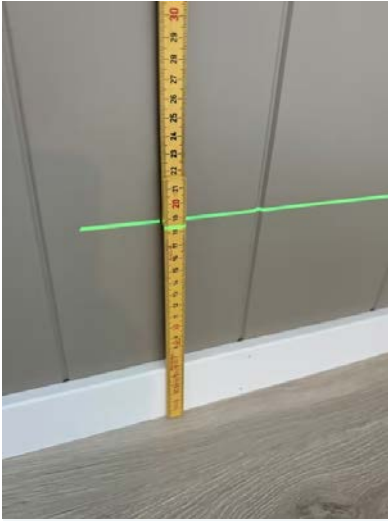
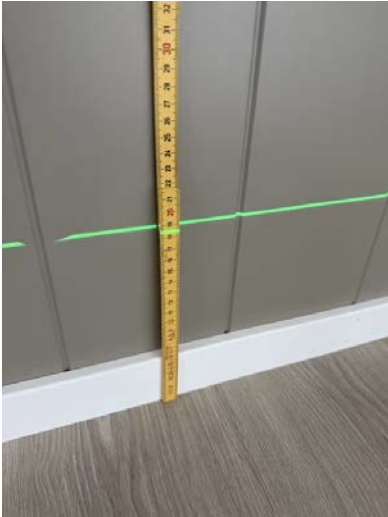
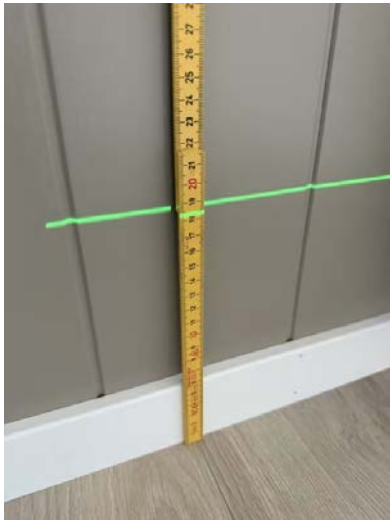
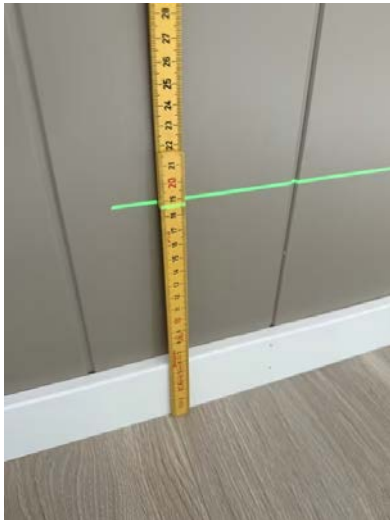
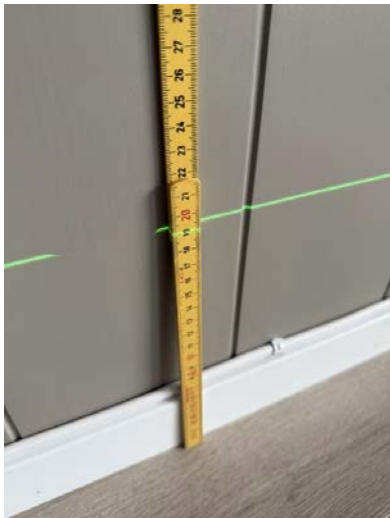
## 6.12 Etasjeskille og gulv på grunn

Nullpunkt laser: 18,5

TG-1

Ingen vesentlige avvik ble registrert. Målt lokalt avvik er <10mm og totalt avvik <15 mm pr. rom.  
Det registreres ikke tegn til skader på befaringstidspunktet.

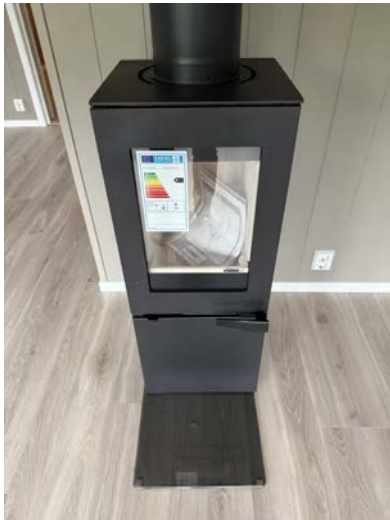
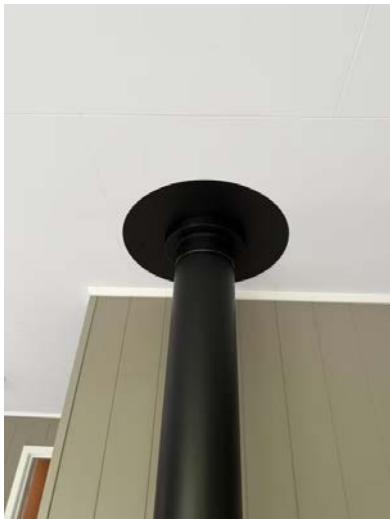
### 6.13 Ildsted/Skorstein

Type pipe	Stål
Pipe av stål.	
Er det montert ildsted?	Ja
Type ildsted	Vedovn
Det er montert en lukket vedovn i stue.	
Er det påvist avvik ved ildsted/feieluke/sotluke i forhold til avstand brennbart materiale?	Nei
Skorstein over tak er inspisert fra:	Fra bakken
Er det synlige skader i skorstein, beslag eller fuger?	Ikke kontrollerbart
Er det avvik i forhold til høyde på pipe over tak?	Ikke kontrollerbart

<b>Oppsummering av ildsted/skorstein</b>	<b>TG-1</b>
Det registreres ikke noen sprekker eller tegn til skader ved en visuell inspeksjon av innvendige overflater på pipa.	
Utvendig beslag eller høyde over tak er ikke kontrollert.

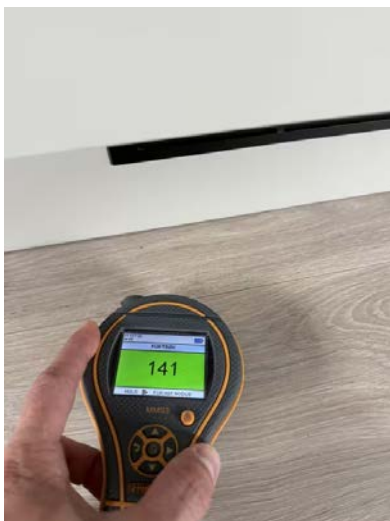
## 6.14 Kjøkken

<b>Overflater og innredning</b>	
Er det påvist fukt /skader rundt vask/kjøleskap/oppvaskmaskin?	Nei
Er det påvist skader på kjøkkeninnredning utover normal slitasje?	Nei

<b>Oppsummering av overflater og innredning</b>	<b>TG-1</b>
Innbydende og moderne kjøkken med lysegrå/glatte fronter og lys benkeplate med laminatbelegg. Fronter med sorte håndtak.	
Sort vask med ett-greps blandeatteri og rør-i-rør system.	
Kjøkkenet har integrerte hvitevarer som oppvaskmaskin, komfyr, platetopp og kjøl/frys.	
Det er montert waterguard og komfyrvakt. (Waterguard er ikke koblet til).	
Det registreres ikke tegn til avvik eller skader på befaringstidspunktet.	
Det gjøres oppmerksom på at waterguard må kobles til før bruk.

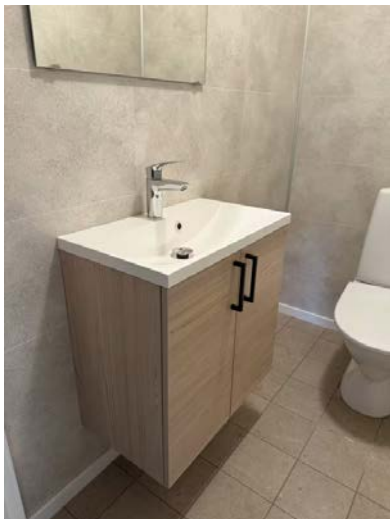
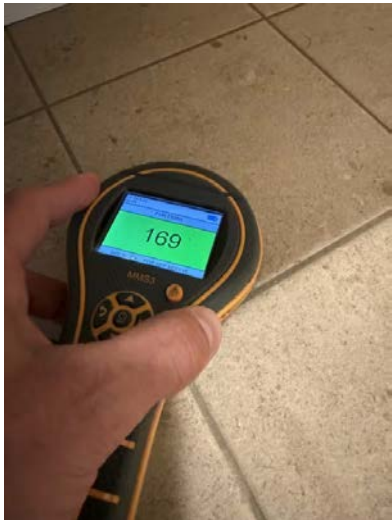
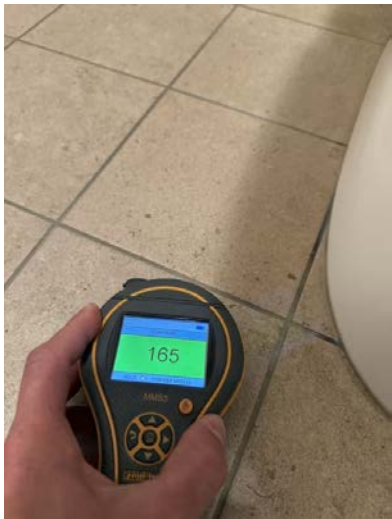
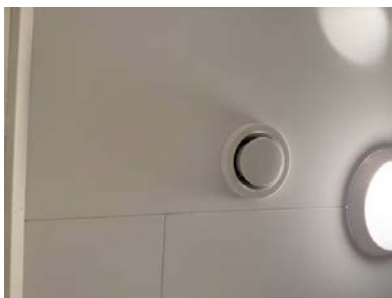
## 6.16 Toalettrom

Toalettrom har flislagte overflater på gulv og baderomsplater på vegger.  
Lyse 20x20 fliser på gulv og lyse baderomsplater på vegger.

Det er satt inn servantskap med lyse/glatte fronter og hvit vask.  
Det registreres ikke tegn til avvik eller skader på befaringstidspunktet.

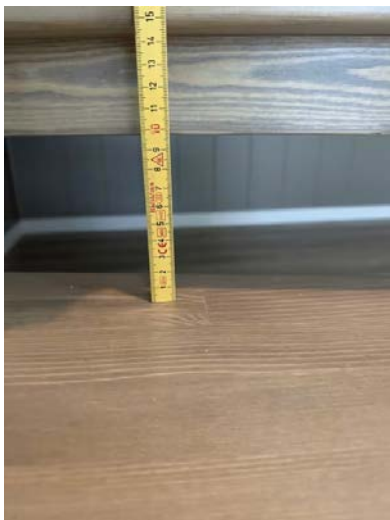
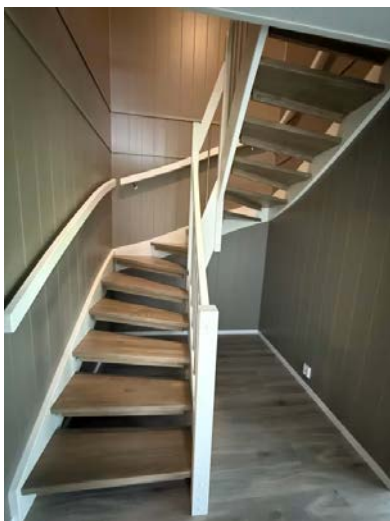
## 6.17 Trapp

Boligen har en åpen tretrapp med mørke trinn og hvitt rekkverk med spiler av stål.

TG-1

Det registreres ikke tegn til avvik på befaringstidspunktet.

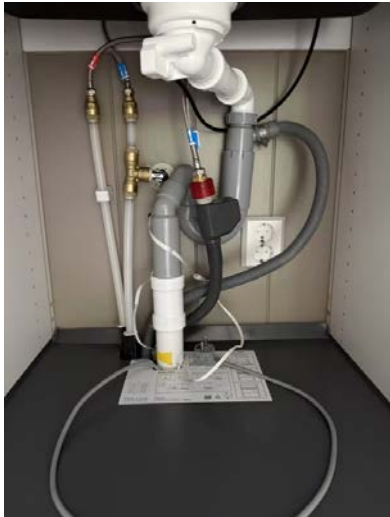
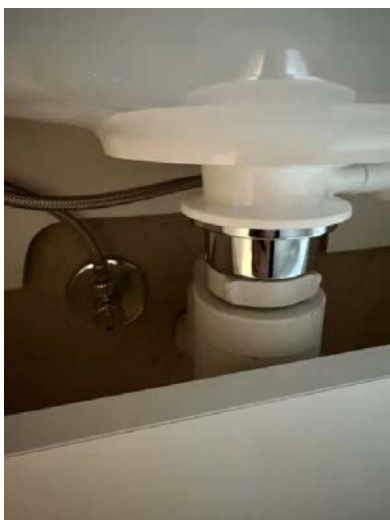
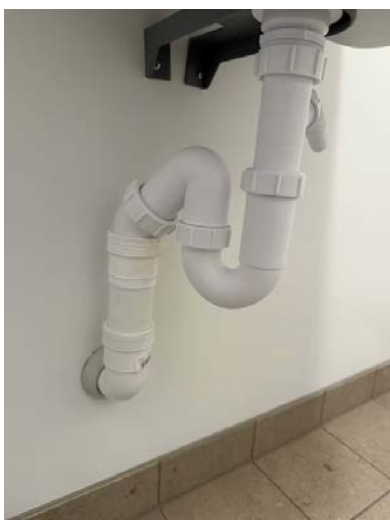
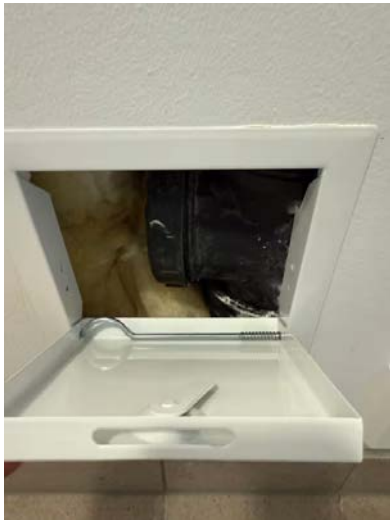
## 6.18 Avløpsrør

Boligen har avløpsrør av plast.

Det registreres ikke tegn til skader eller lekkasjer på befaringstidspunktet.  
Det gjøres oppmerksom på at undersøkelsen er begrenset til det som er synlig.

Stakeluke er plassert på vaskerom.

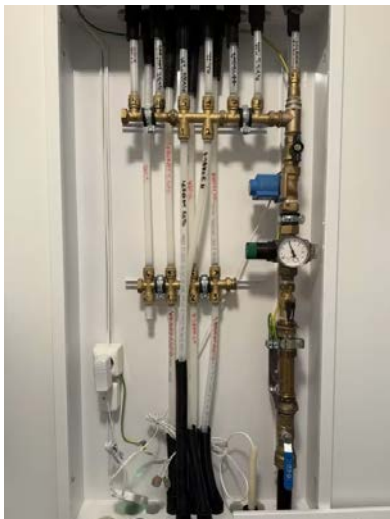
## 6.19 Vannledninger

Type anlegg	Rør i rør system
Boligen er oppført med rør-i-rør system.	
Det gjøres oppmerksom på at det kun er foretatt inspeksjon av synlige vannledninger innvendig i boligen.	
Er det utført arbeider på anlegget etter byggeår?	Nei
Det er ikke opplyst om at det er utført arbeid etter byggeår.	
Er det etablert fordelerskap?	Ja
Er det manglende vannstoppesystem i tilknytning til, eller manglende avrenning til sluk/avløp fra fordelerskap?	Nei
Har vannrør nådd en alder som gir økt risiko for skader eller følgeskader?	Nei
Er det manglende isolering av vannrør hvor det er risiko for frost eller kondens?	Nei
Er det registrert tegn til lekkasjer eller skader på vannrør?	Nei
Er det redusert vanntrykk ved prøving av to tappesteder samtidig?	Nei
Er det manglende tilgjengelighet til stoppekran?	Nei
Er det dårlig funksjon på stoppekran?	Nei

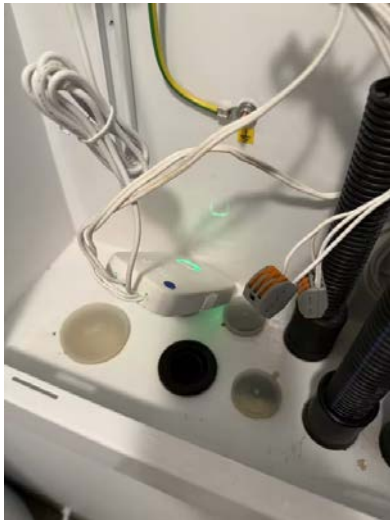
Fordelerskap er plassert på vaskerom. Det er etablert dreksåpning i underkant av fordelerskap. Det registreres ikke tegn til skader eller lekkasjer på befaringstidspunktet.

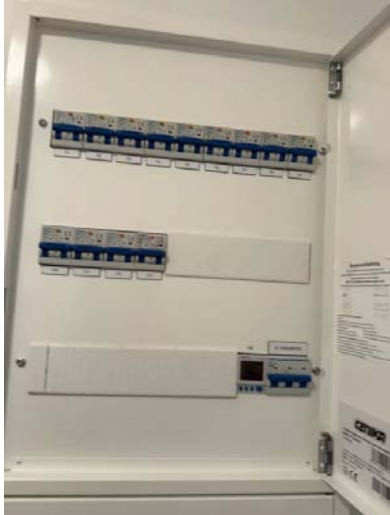
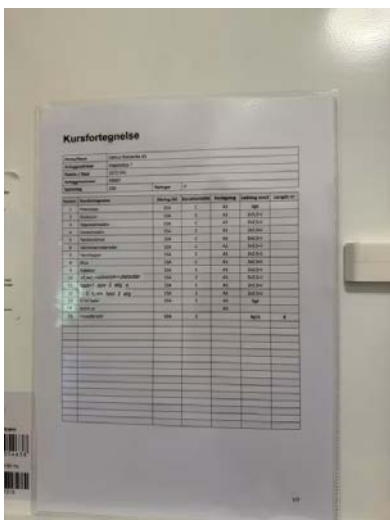
## 6.20 Elektrisk

TG-IU

Det er gjennomført en elkontroll/sluttkontroll av utførende ved ferdigstillelse i 2024. Valg av tilstandsgrad er satt med bakgrunn i at det er gjennomført kontroll / tilsyn uten avvik eller rettet avvik. Anlegget er utover dette ikke vurdert av bygningsakkyndig.

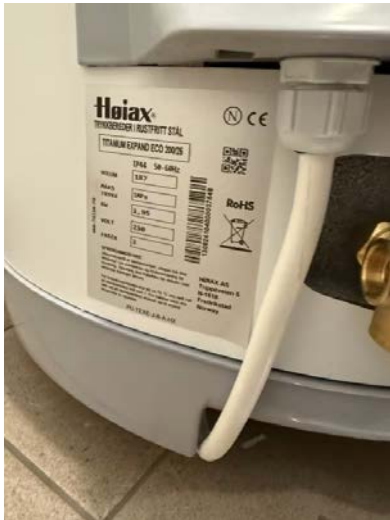
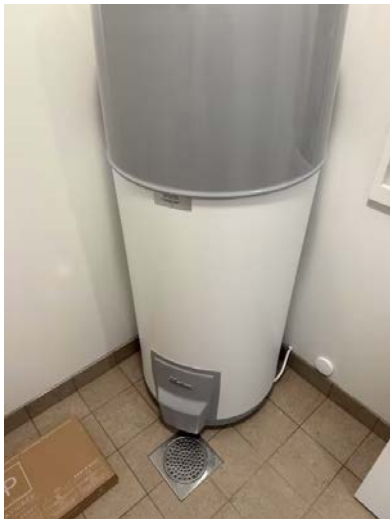
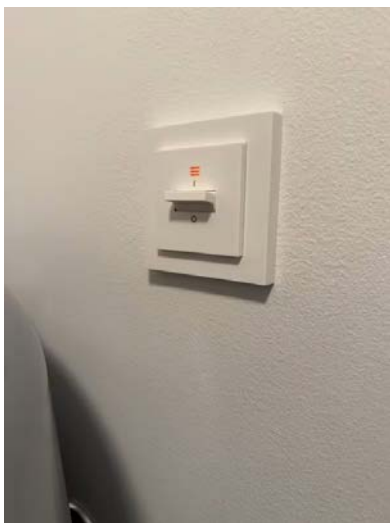
## 6.21 Varmtvannsbereider

Plassering bereder	
Vaskerom	
Fundament	
Plassert på gulv	
Årstall	
2024	
Størrelse	
187	
Er det manglende lekkasjesikring av bereder?	Nei
Er plugg (støpsel) på berederen brunsvidd?	Ikke relevant, fast tilkobling
Er det tegn til lekkasjer fra bereder?	Nei
Er bereder over 20 år?	Nei

<b>Oppsummering av varmtvannsbereder</b>	<b>TG-1</b>
<p>Varmtvannsberederen er av typen; Høiax Titanium Expand ECO.</p> <p>Det er montert fast tilkobling av berederen.</p> <p>Bereder er plassert i rom med sluk.</p> <p>Det registreres ikke tegn til skader eller lekkasjer på befaringstidspunktet.</p>

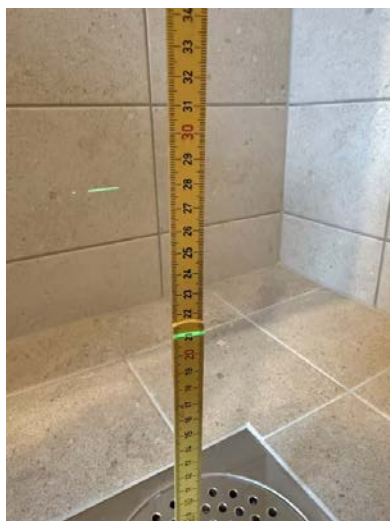
## 6.23 Våtrom: Bad

Nullpunkt laser: 18,5

Beskrivelse av overflate	
Badet har flislagte overflater på gulv og vegger. Takess i himling. Lyse/beige 20x20 fliser på gulv og lyse/beige 40x20 fliser på vegger.	
Badet har varmekabler på gulv.	
Er det gjennomført arbeider etter opprinnelig byggeår?	Nei
Det er ikke opplyst om at det er utført arbeid etter byggeår.	
Er det påvist avvik i krav om høydeforskjell på tettesjikt/fall til sluket?	Nei
Er det fare for at lekkasjevann fra installasjoner i rommet ikke når sluket?	Nei
Er vindu eller dør plassert i våtsone (utsatt for vannsprut)?	Nei
Er det gjennomføringer i vegg/tak mot kald sone?	Nei
Er det registrert riss, sprekker i fuger, bom (hulrom) under flis?	Nei
Er det påvist tegn på sopp/råteskader/fuktskader på overflater eller skadedyr?	Nei

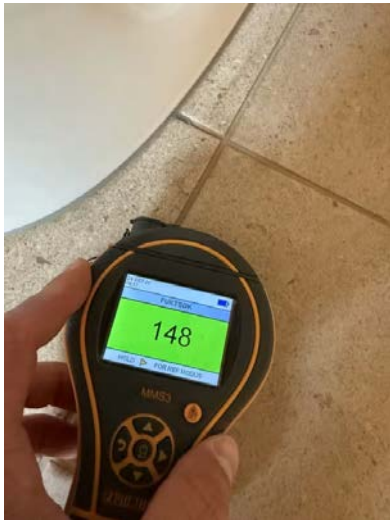
Er det registrert knirk i gulvet? Ikke aktuelt (gjelder ikke flislagt gulv)

Det registreres ikke tegn til avvik på befaringstidspunktet.

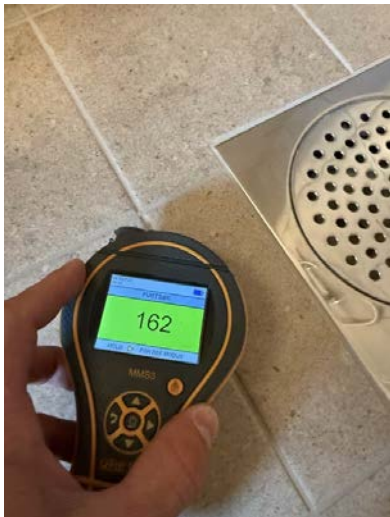
Det registreres at membran er ført inn under klemring.  
Det registreres riktig utførelse på membran, tettesjikt og sluk.

Det registreres ikke tegn til avvik på befaringstidspunktet.

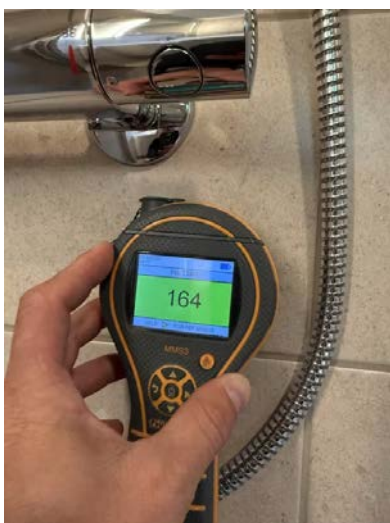
Det registreres ikke tegn til skader eller avvik på befaringstidspunktet.

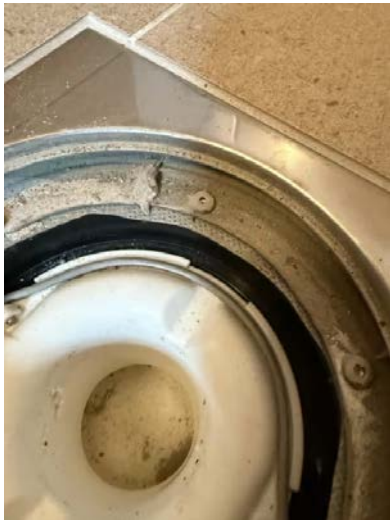
Type ventilering Mekanisk avtrekk

Boligen er oppført med balansert ventilasjon.

Er ventilasjonen funksjonstestet? Ja

Det registreres trekk i kanalen.  
Det registreres ikke tegn til avvik på befaringsstidspunktet.

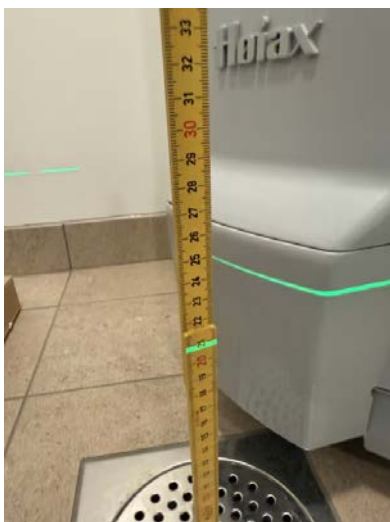
## 6.24 Våtrom: Vaskerom

Nullpunkt laser: 18,5

Det registreres ikke tegn til avvik på befaringstidspunktet.

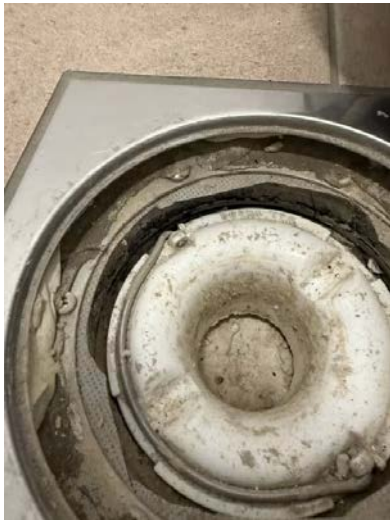
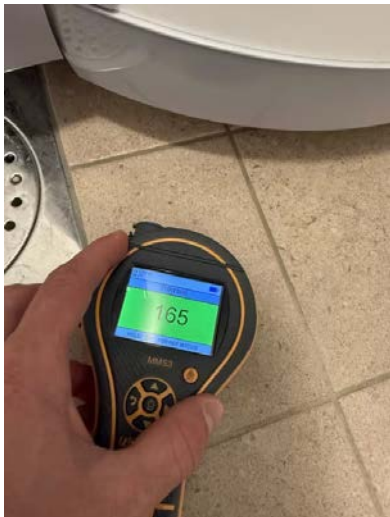
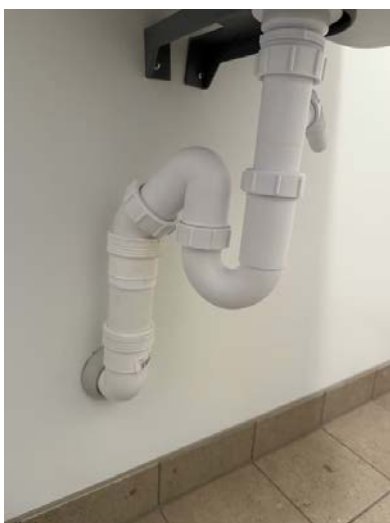
### Membran, tettesjikt og sluk

Er det manglende mulighet for renhold og inspeksjonsmulighet av sluk?	Nei
Type sluk	Plast
Sluk av typen plast.	
Er det påvist avvik ved utførelsen av membran/tettesjikt/klemring rundt sluk?	Nei
Er det påvist tegn på utettheter f.eks. rundt rørføring eller andre overganger?	Nei
Er det påvist feil utførelse, feil materialvalg, eller skader i tettesjikt med fare for fuktskade?	Nei
Har membran/tettesjikt nådd en alder som gir økt risiko for skader eller følgeskader?	Nei
<b>Oppsummering av membran, tettesjikt og sluk</b>	<b>TG-1</b>
Det registreres at membran er ført inn under klemring. Det registreres ikke tegn til avvik på befaringsstidspunktet.

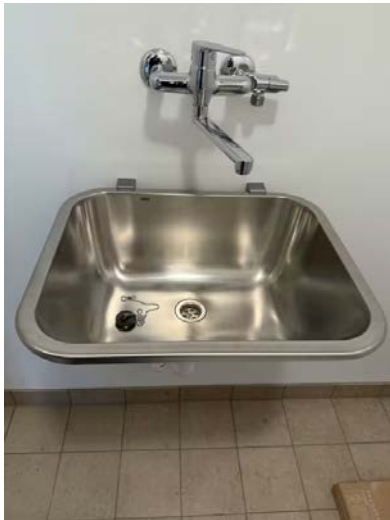
Er det foretatt hulltaking fra tilstøtende rom?	Nei
Er det påvist indikasjon på skader/fukt ved bruk av fuktsøk/fuktmåling?	Nei

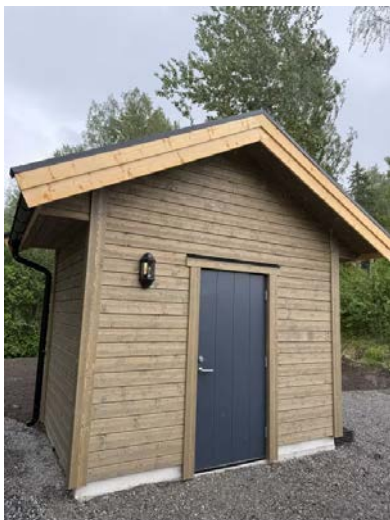
### 6.25 Øvrig: Bod

Boligen har en bod utenfor inngangsparti, samt en frittstående bod på eiendommen.

Det registreres ikke tegn til avvik på befaringstidspunktet.

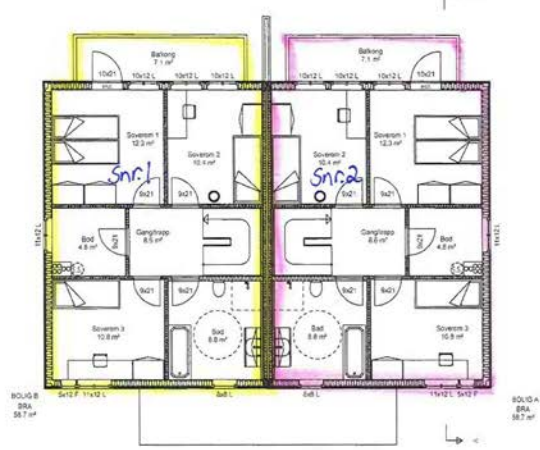
PLAN 2. ETASJE

Arealberegninger i iht. NS 3940	Bruksareal BRA kvm			
	Pr etasje	Uteareal overganger	Uteareal terrasse	Sum BRA
1. etasje	58.7	3.0	7.5	69.2
2. etasje	58.7	0.0	0.0	58.7
SUM:	117.4	3.0	7.5	127.9
BYA:	162.3	0.0	0.0	162.3
