Rosteds gate 1B,  
0178 Oslo

# Stilren og attraktiv 2-roms selveier på sentrale Fredensborg | Vestvendt balkong mot rolig bakgård | Optimal planløsning

# gnr. 208, bnr. 559, snr. 5

# Tilstandsrapport

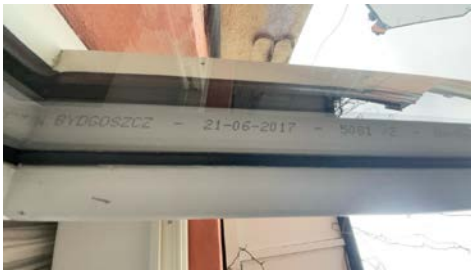
Balkongdør fra 2017 med karm og dører i treverk utstyrt med 2 lags isolerglass.

Det er fremlagt tilstandsrapport for fellesdeler som indikerer behov for vedlikehold/utbedring av mindre skade. Kontakt styret for ytterligere informasjon.

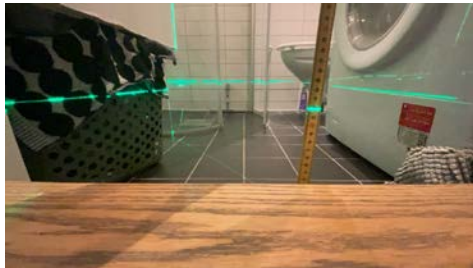
Det er målt fall på gulv fra dørterskel mot sluk.

Lokalt fall på valgte steder er målt med håndholdt vater/digitalt vater. Høydeforskjell sluk til gulvflis er målt med krysslaser.

Høydeforskjell (flis ved terskel)

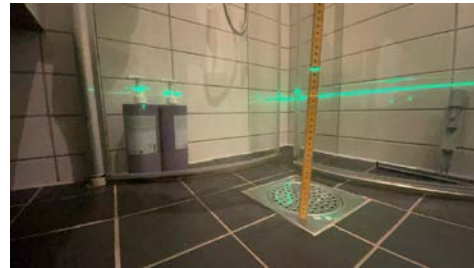
Høydeforskjell (ved sluk)

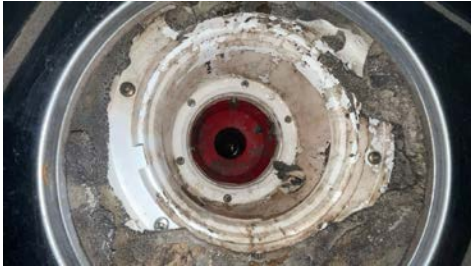
Sluk

Vær oppmerksom på at normal levetid for bad er 20-25 år iht. Byggforskeriens detaljblad.

- Bad - Sluk, membran og tettesjikt | Mer enn halvparten av forventet brukstid er passert på membran og slukløsning. Membran/tettesjikt kan ikke konstateres og utførelse av tettesjikt/gjennomføringer er ukjent, da dette ikke er synlig og det foreligger ingen dokumentasjon. Mer enn halvparten av forventet brukstid er passert på membranløsning. Dette medfører økt risiko for lekkasjer og fuktinntrengning til underliggende konstruksjoner. Usikkerhet knyttet til tetthet og resterende levetid. Overvåk tilstanden jevnlig. For å få tilstandsgrad 0 eller 1 må tettesjiktet skiftes ut, men tidspunktet for når dette er nødvendig er vanskelig å si noe om. Vær oppmerksom på at normal levetid for bad er 20-25 år iht. Byggforskseriens detaljeblad.

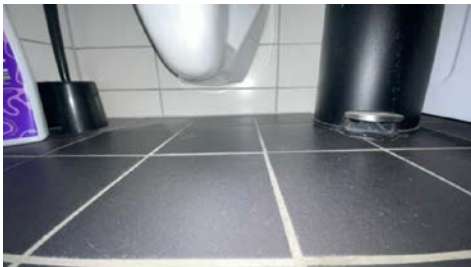
Ingen spalte for lekkasjesikring

Manglende løsning for å synliggjøre eventuell lekkasje fra innebygget sisterne innebærer at vannlekkasjer kan pågå over lengre tid uten å bli oppdaget. Dette kan føre til fuktskader i konstruksjoner. Selv om det ved installasjonstidspunktet ikke var krav om lekkasjesikring, bør konstruksjonen følges opp med jevnligte observasjoner for å avdekke tegn til lekkasje på et tidlig tidspunkt.

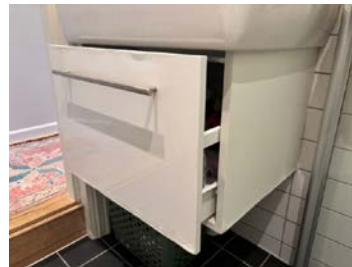
Servantskap med underliggende svelling. Utbedret av eier.

Beskrivelse av arbeidet: Vi har satt på nye håndtak på dørene til dusjen og montert ny dusjslange. Jeg har også pusset/utbedret noen skader/svelling på servantskap og dør. Tidligere eier hengte opp hyller og malte baderomsinnredningen selv, ca 2021.

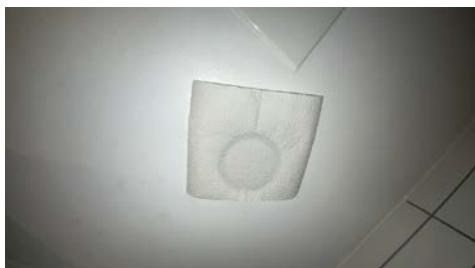
Papirtest

Avtrekk blir kontrollert med papir/ark.

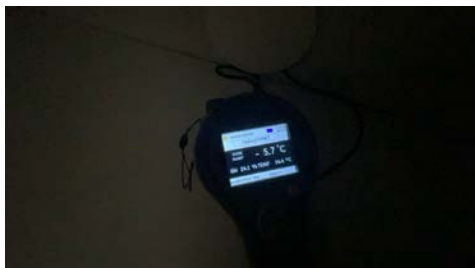
Fuktmåling

Bad og tilhørende konstruksjoner er fuktutsatte. Jevnlige kontroller anbefales for å avdekke eventuelle endringer over tid.

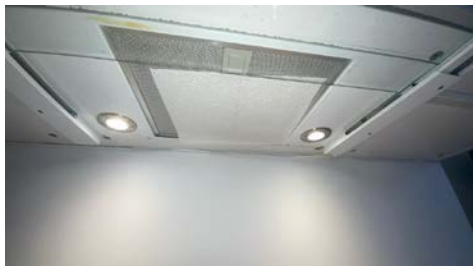
Papirtest

Tilluft gjennom veggventil.

Motorenhet plassert over luke på bad. Alder på motor er ukjent.
