Trygve Nilsens vei 30G,  
1061 Oslo

# Familievennlig rekkehus | Nytt bad og toalettrom fra 2025 | 3 soverom | Flere uteplasser | Garasje m/elbillader

# Tilstandsrapport

# Andelsnummer 38

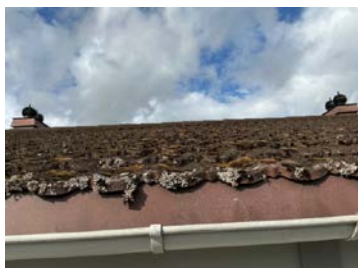
Det er registrert mose og begroing på taket. Mose holder på fuktighet, noe som over tid kan skade tekkingen og øke risikoen for skader som kan føre til lekkasjer. Vannet kan også ledes mot undertaket på en måte som gir økt belastning. Det anbefales å fjerne begroingen som en del av normalt vedlikehold.

Taktekkingen har oppnådd en alder der risikoen for utettheter øker. Over tid vil ytre påkjenninger som temperatursvingninger og nedbør gjøre at det vannrette sjiktet mister sin elastisitet. Dette fører til at materialet blir sprøtt og mindre motstandsdyktig, noe som øker risikoen for at det oppstår lekkasjer på grunn av naturlig materialtrettethet.

Mose og begroing på taket

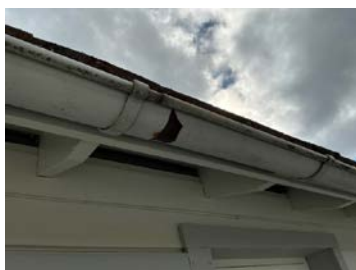
Lekkasje i overgang.
