Gressvik allé 2,  
1621 Gressvik

# Innholdsrik, hyggelig enebolig med stor hage og flere uteplasser | Oppgradert med moderne kjøkken og bad | Garasje

# Tilstandsrapport

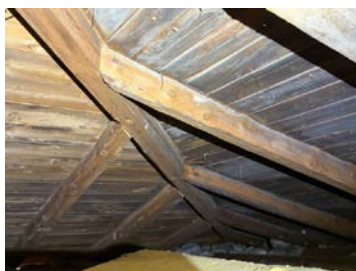
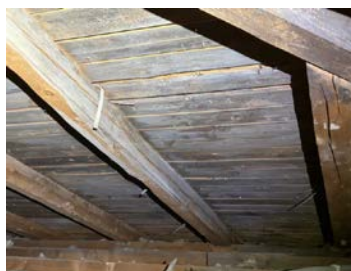
Begrenset ventilering av loftet

Det ga ikke indikasjon på fukt på befæringsdato

- Dårlig ventilering kan føre til opphopning av fukt, med risiko for kondens, mugg- og råteskader i konstruksjonen.
- Det anbefales å forbedre ventilasjonen i takkonstruksjonen for å sikre tilstrekkelig luftgjennomstrømning og redusere fuktbelastning.

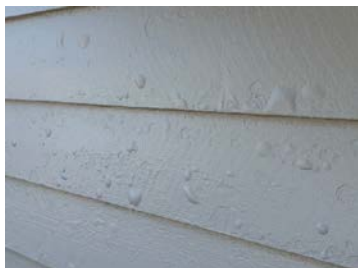
Pløser på veggmalning

- Uten tilstrekkelig lufting bak bordkledningen kan fuktighet som trenger inn bak bordene eller gjennom veggene innenfra ikke tørke opp. Dette skaper ideelle forhold for råtesopp og muggvekst.
- Det bør foretas tiltak for å bedre lufting av kledningen.
- Fasader har stor påkjenning fra vær og vind. Viktig med riktig overflatebehandling og vedlikehold.

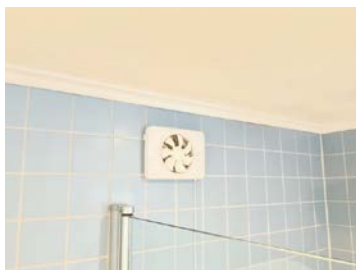
Det runde vinduet kan åpnes for tilluft.

- Manglende tilluftsventilering i våtrommet kan føre til dårlig luftsirkulasjon og høy luftfuktighet. Dette øker risikoen for kondens, muggvekst og fuktskader over tid.
- Det anbefales å etablere tilfredsstillende tilluft, for eksempel ved spalte under dør eller ventil i dør/vegg. Dette vil bidra til bedre ventilasjon og redusere fuktbelastningen i rommet.

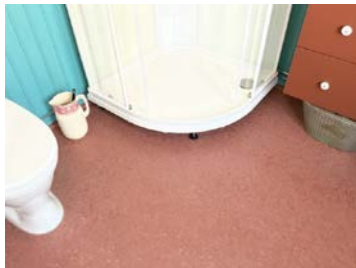
Sluk er plassert under dusjkabinett

- Når sluket har begrenset tilgang, er det vanskelig å rengjøre sluket og å inspisere den for å oppdage skader i membranen/fuger rundt sluket, som er avgjørende for å forhindre lekkasjer.

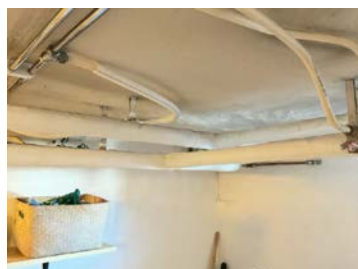
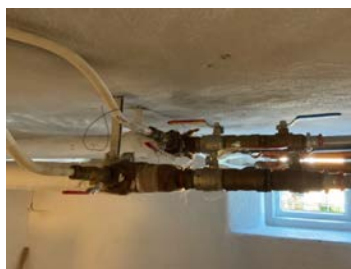
Stoppekraner i tak i kjeller

- Eldre kobberør med skjøter har økt risiko for lekkasjer og svikt i koblinger, med fare for vannskader.
- Det anbefales å følge med på tilstanden. Det kan bli behov for utskifting av rørsystemet for å sikre videre funksjon og redusere risiko for skader.
- Det anbefales nærmere undersøkelser.

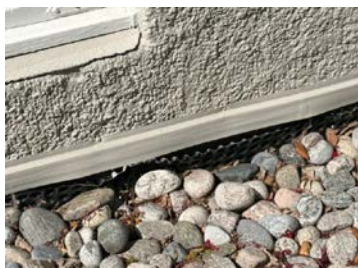
Topplist er mangelfullt festet flere steder

- Overvåk tilstanden jevnlig. For å få tilstandsgrad 0 eller 1 må dreneringen skiftes ut, men tidspunktet for når dette er nødvendig er vanskelig å si noe om. Bruken av underetg/kjeller vil og være avgjørende.
- Det anbefales å iverksette tiltak for å redusere fuktbelastningen, samt reparere skadede overflater ved behov.
- Topplist bør festes for å hindre vann mellom drencplate og vegg.
