Vestengveien 18,  
1725 Sarpsborg

# Innholdsrik enebolig over 3 plan med garasje fra 2017 | Store uteplasser og balkong | Barnevennlig og sentralt

Befaringsdato: 14.07.2026

Rapportdato: 05.08.2026

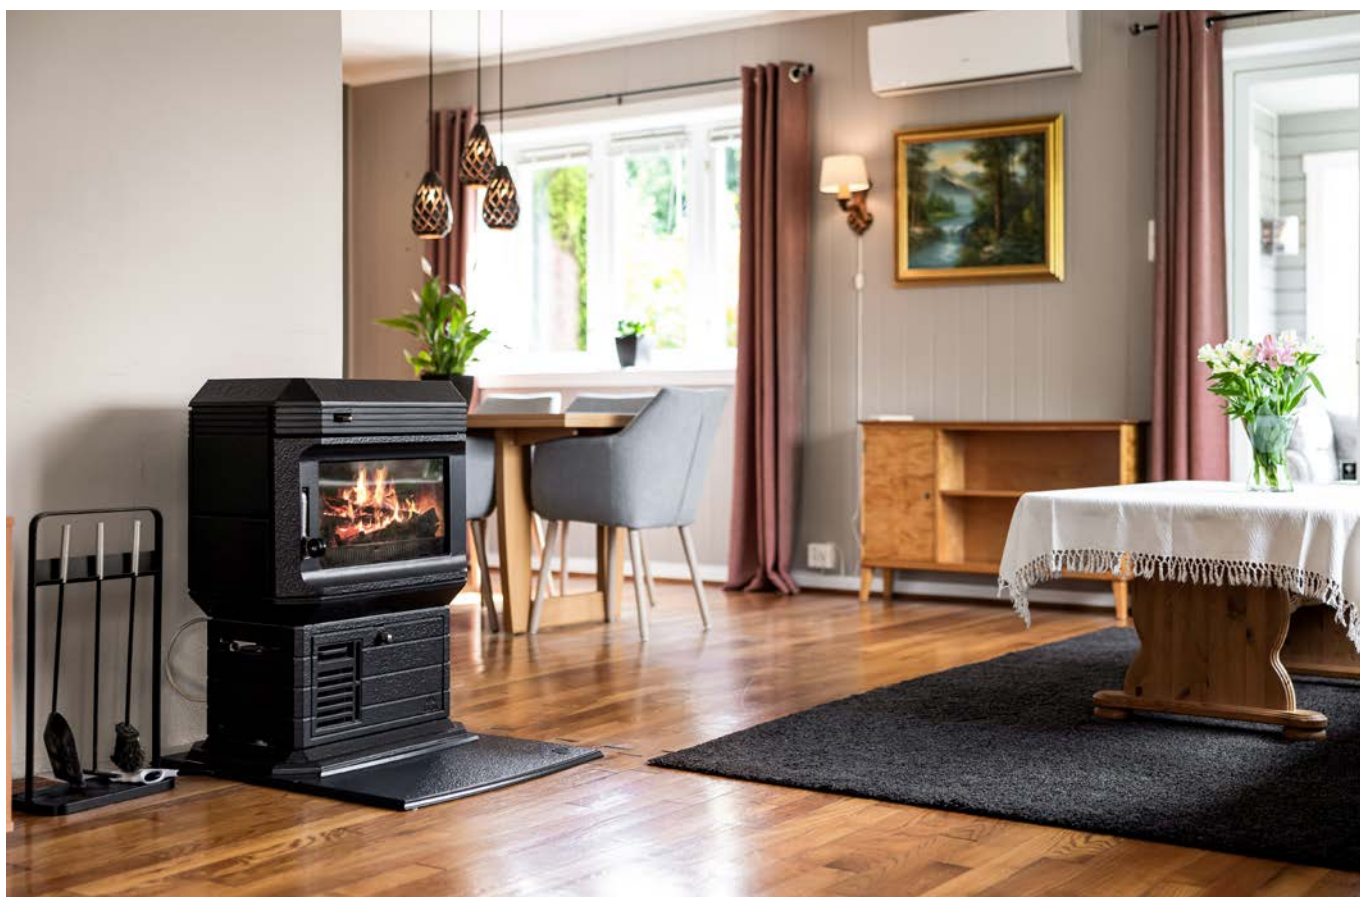
Peisovn fra 2003 og luft-til-luft varmepumpe fra 2014 sørger for effektiv oppvarming.

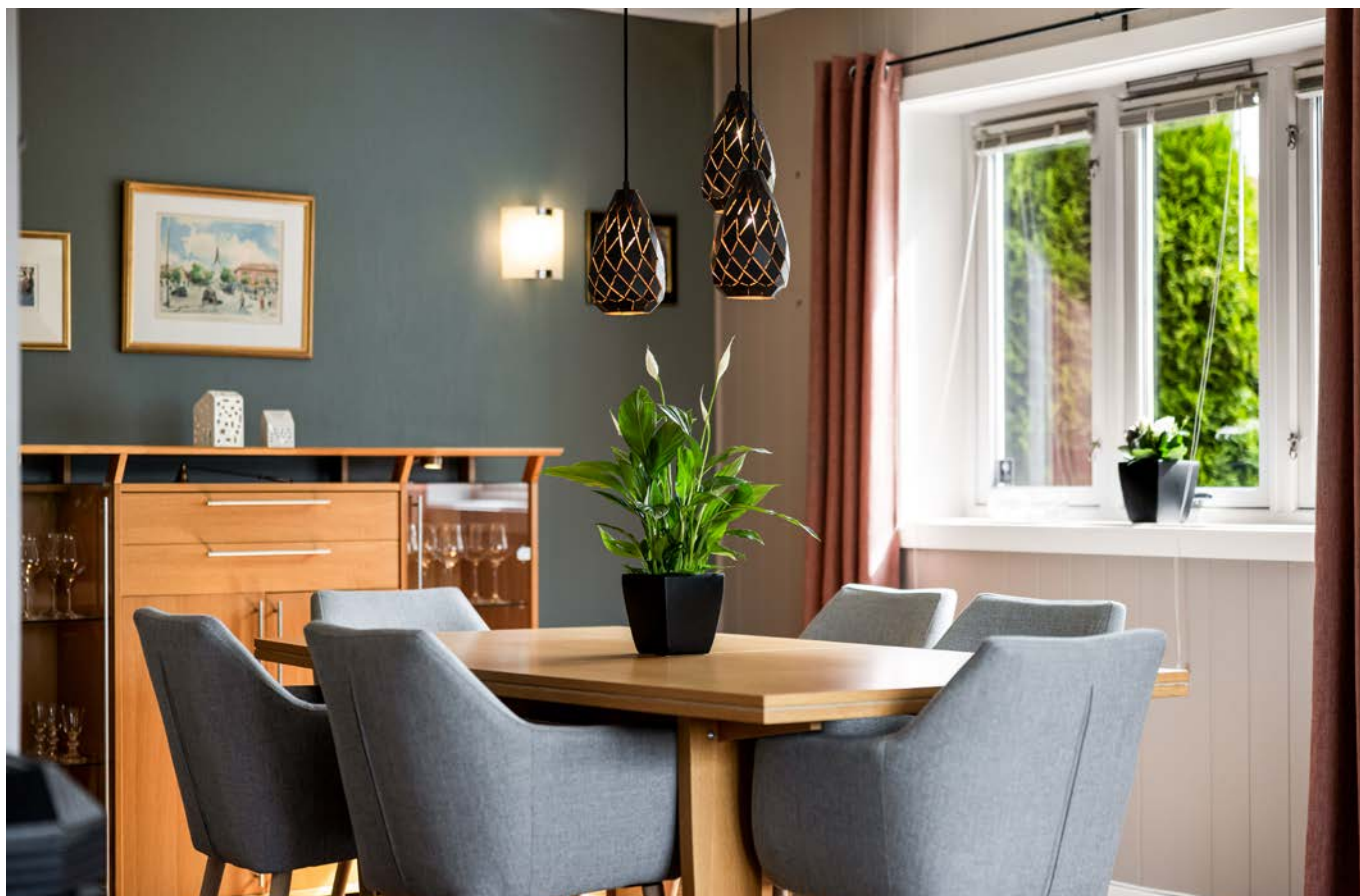
Flertallet av vinduene i boligen ble skiftet i 2004 og har to-lags isolerglass.

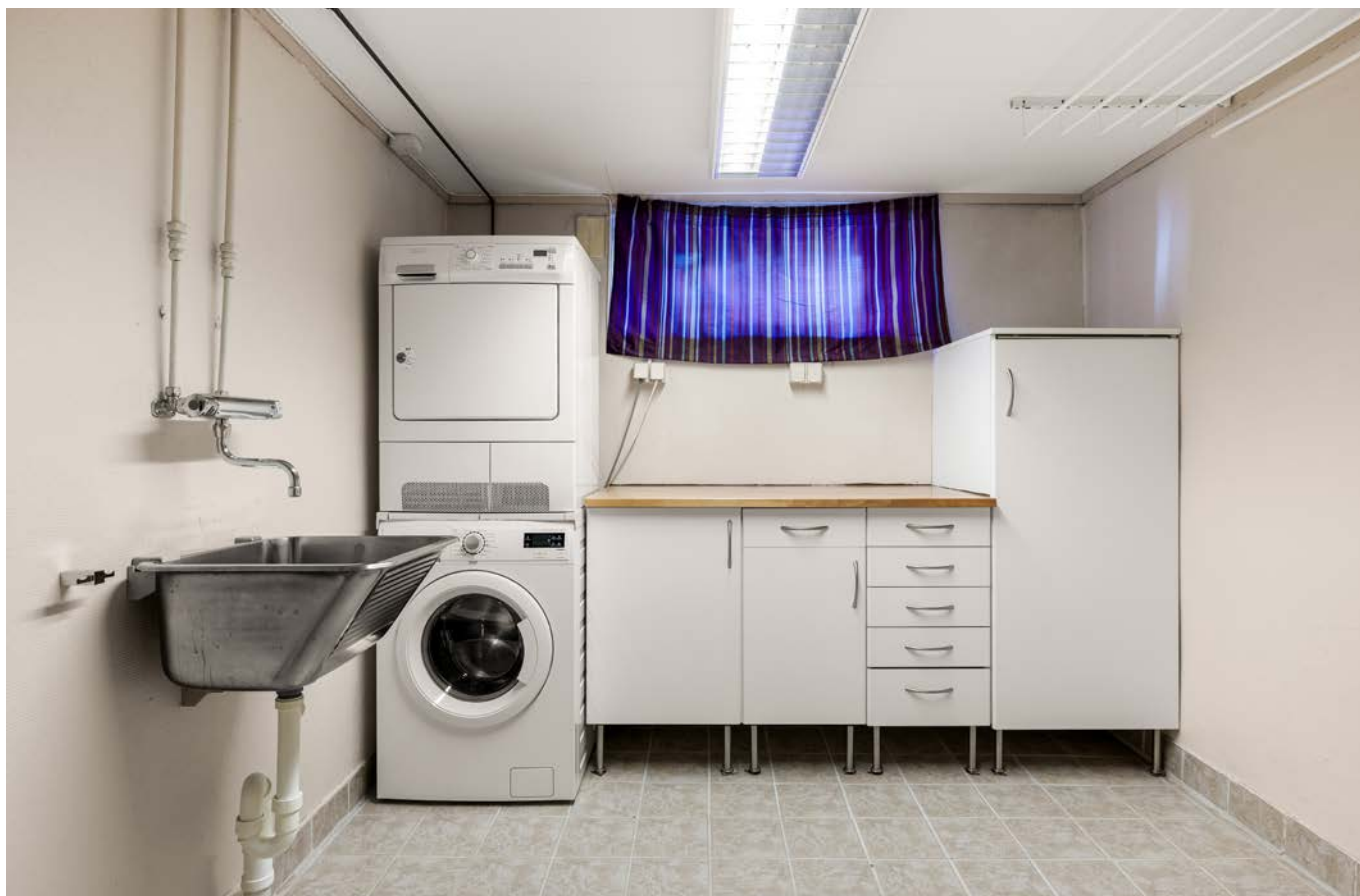
*Praktisk vaskerom i kjelleren med flislagt gulv med varmekabler, oppgradert i 2015.*

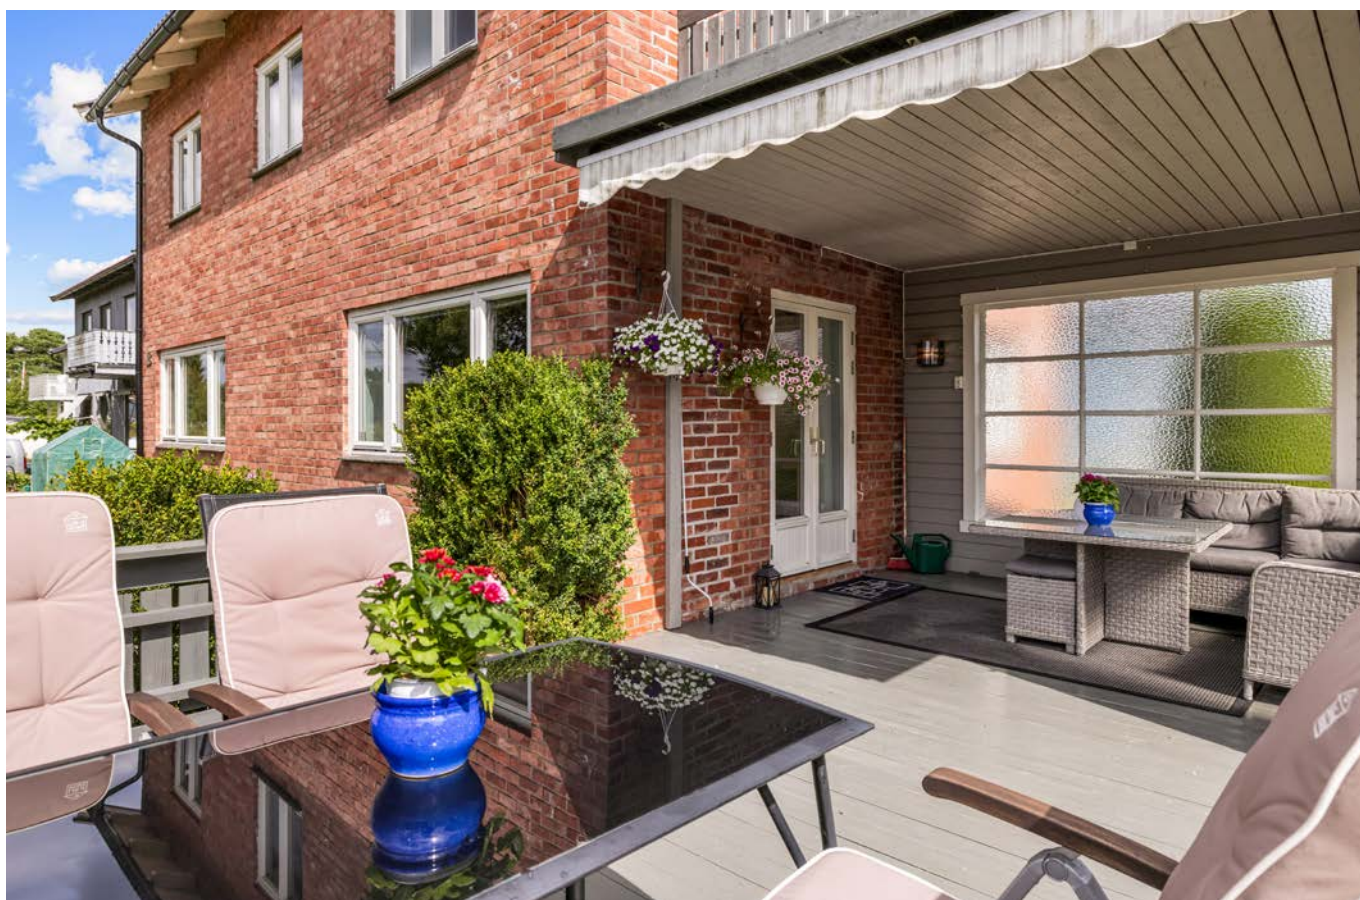
*Uteplassen er oppført i impregnerte trematerialer på støpte fundamenter.*

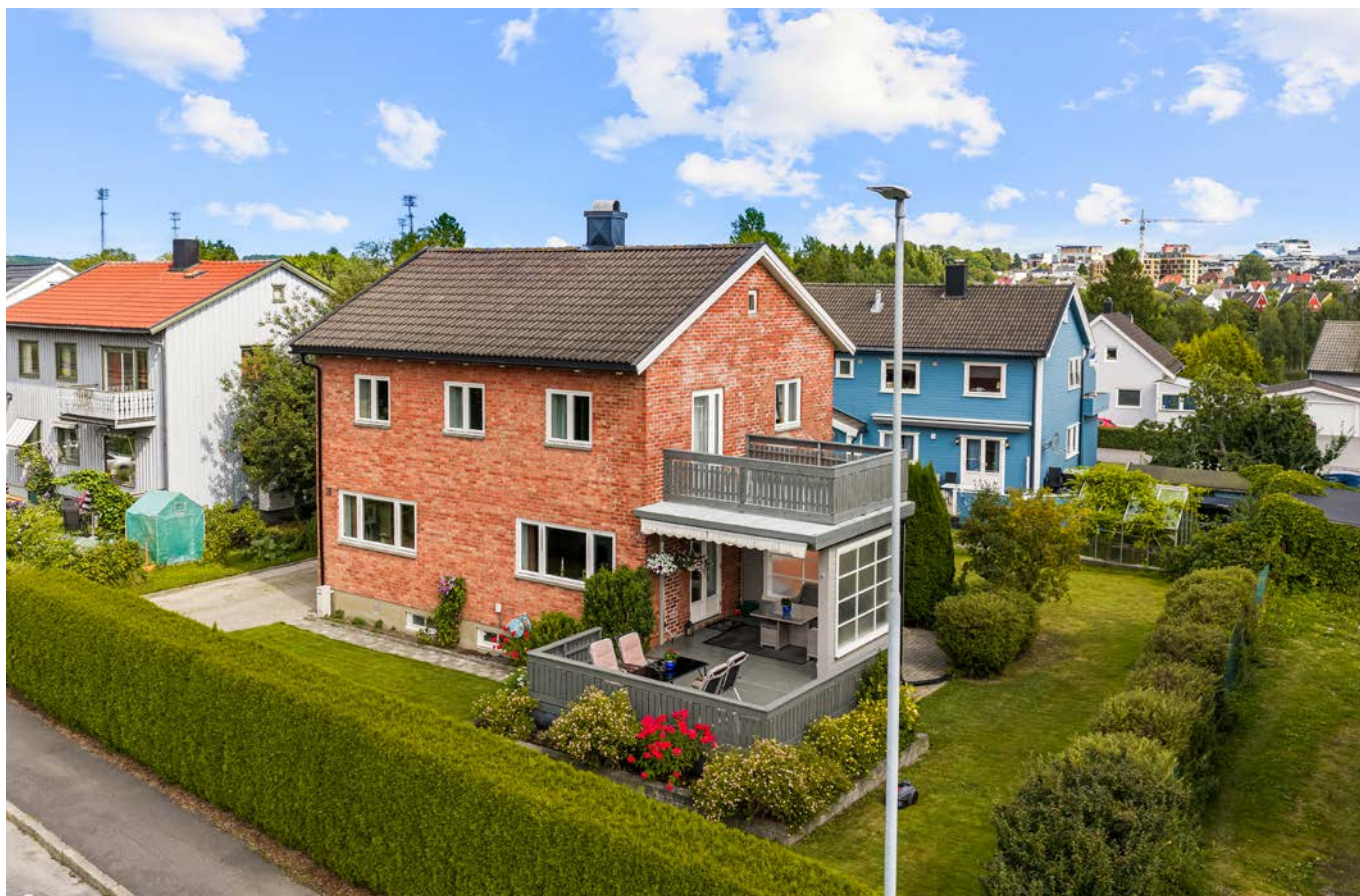
*Yttertaket ble lagt om med ny betongtakstein i 2001.*

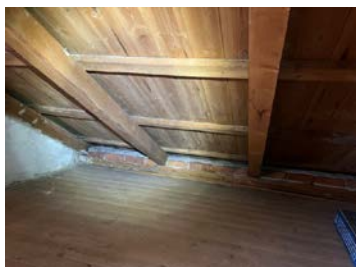
Deler av undertak og loft.

- Loft og takkonstruksjon bør holdes under oppsikt med hensyn til eventuell utvikling av misfarging etter fukt og kondens på konstruksjonene.

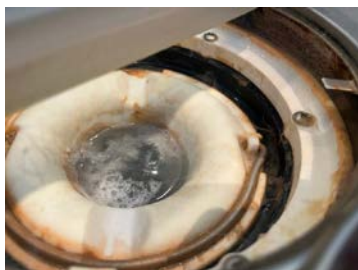
Sluket i dusjhjørnet.

- Til tross for avviket i fall/høydeforskjell til sluk, vil gulvet fortsatt kunne lede vann mot sluket, men med redusert effektivitet. Dette kan potensielt øke risikoen for vannansamling i enkelte områder av våtrommet.
- Avvik i høydeforskjell eller fall på våtrommet kan føre til at vann ikke ledes korrekt mot sluk. Dette øker risikoen for vannansamlinger, fuktinntrengning og påfølgende skader på konstruksjon og overflater.
