Solveien 21,  
1624 Gressvik

# Betydelig oppgradert enebolig | Ny garasje 2024 m/ elbillader | Innglasset hagestue og 3 soverom

# Tilstandsrapport

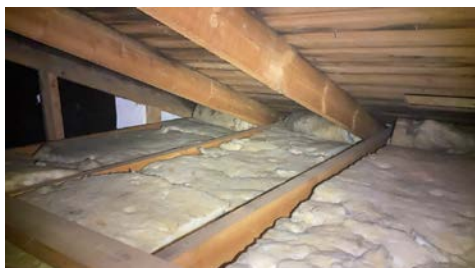
Det er ingen ventilering av takkonstruksjonen ut mot skråtak.

Det anbefales å bedre ventilasjonen i takkonstruksjonen, kontrollere eventuell luftlekkasje fra innvendige rom, og vurdere lokal utbedring. Videre bør årsaken til fuktbelastningen kartlegges for å hindre videre vekst.

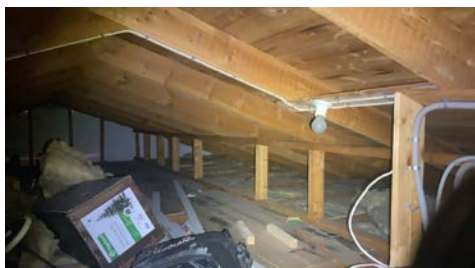
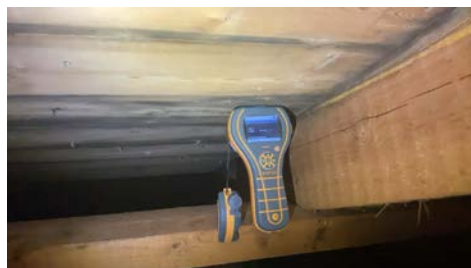
Svertesopp på undertaket skyldes vanligvis høy luftfuktighet og utilstrekkelig ventilasjon. Dette indikerer ugunstige fuktforhold, som over tid kan føre til muggvekst og skader på treverk.

Undertaket er misfarget.

Det ga ikke indikasjon på fukt på befæringsdato

Det bør foretas jevnlig kontroll med hensyn til eventuell utvikling av fukt og kondens i takkonstruksjonen. Dette kan være visuell kontroll i himling innvendig, og tegn til fukt/kondens i takfot utvendig i de deler som er gjenbygget.

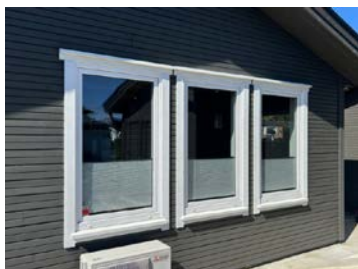
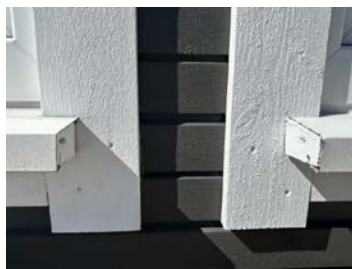
- Det er påvist avvik rundt innsetningsdetaljer.

Fukt som suges opp i endeved og omramming øker risikoen for oppsprekking, råte og redusert levetid på kledningsdetaljer. Dette kan gi behov for utskifting tidligere enn normalt.

Vindusomramming står i kontakt med underbeslaget.

Det anbefales å etablere klaring mellom beslag og treverk. Dette reduserer oppsug og forlenger levetiden.

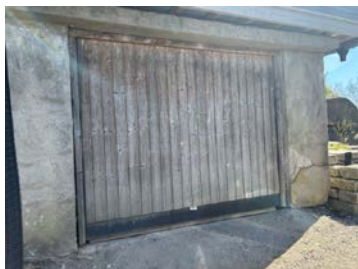
Manglende vedlikehold kan over tid føre til redusert funksjon, fuktskader og forkortet levetid. Det anbefales å utbedre vedlikeholdet for å sikre portens funksjon og levetid.

Utfør vedlikehold og overflatebehandling av garasjeport.

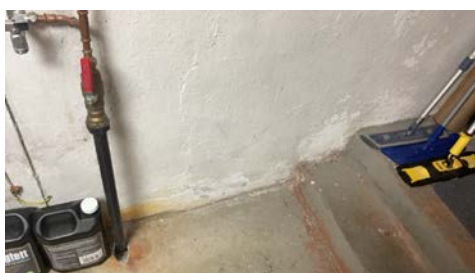
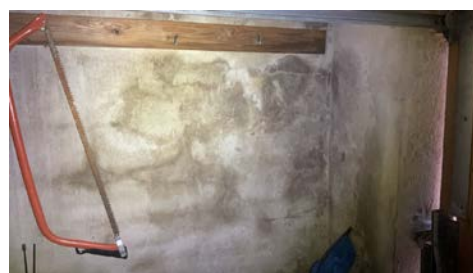
- Det er påvist indikasjoner på noe fuktgjennomtrenging i kjellergulv.

- Det påviste fuktnivå gir grunn til å overvåke konstruksjonen jevnlig for å se utvikling over tid, og eventuelt foreta tiltak for å unngå fuktskader.

Det er viktig å ha mest mulig åpne mur konstruksjoner, samt at ting og gjenstander som kan ta skade bør ikke lagres i direkte kontakt med underlaget. For å lukke avvik må det iverksettes tiltak med fuktsikring. Saltutslag kan børstes eller vaskes bort, men tiltaket har kun kosmetisk effekt. For varig utbedring må årsaken til fuktvandringen identifiseres og utbedres, eksempelvis ved å sikre god drenering, fuktsperre eller ventilasjon.

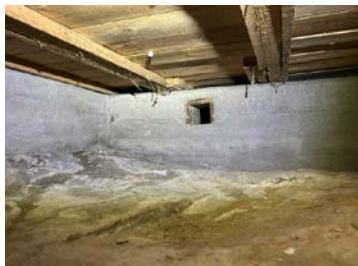
Det er krypkjeller under deler av boligen som det ikke er etablert tilfredsstillende tilgang for inspeksjon, og området lot seg derfor ikke kontrollere. Manglende inspeksjonsmulighet medfører usikkerhet knyttet til tilstanden i denne delen av krypkjelleren. Det er risiko for skjulte skader som fukt, mugg, sopp, råte og skadedyr. Det anbefales å foreta nærmere undersøkelse for å avklare tilstanden.

Inspeksjonshull for deler av krypkjeller uten tilgang.

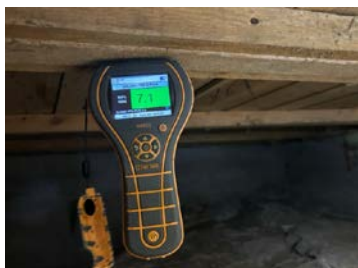
Det er påvist noe provisoriske understøttelser av etasjeskiller.

Ingen indikasjon på fukt ved befaring.

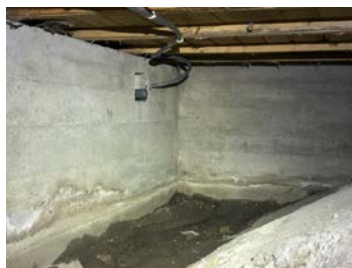
Fukt på grunn

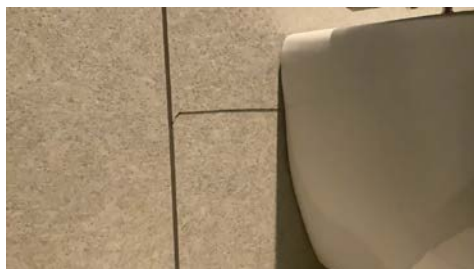
Sprekk i flis ved toalett

- Fliser må skiftes.

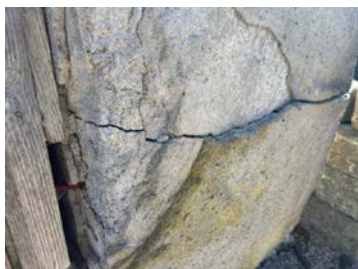
Sprekk i mur ved garasjeport

Anbefaler å følge med videre utvikling.
