Hananbakken 22,  
1529 Moss

# Innholdsrik enebolig med godkjent utleiedel | To separate garasjer og flere uteplasser | Løpende oppgradert

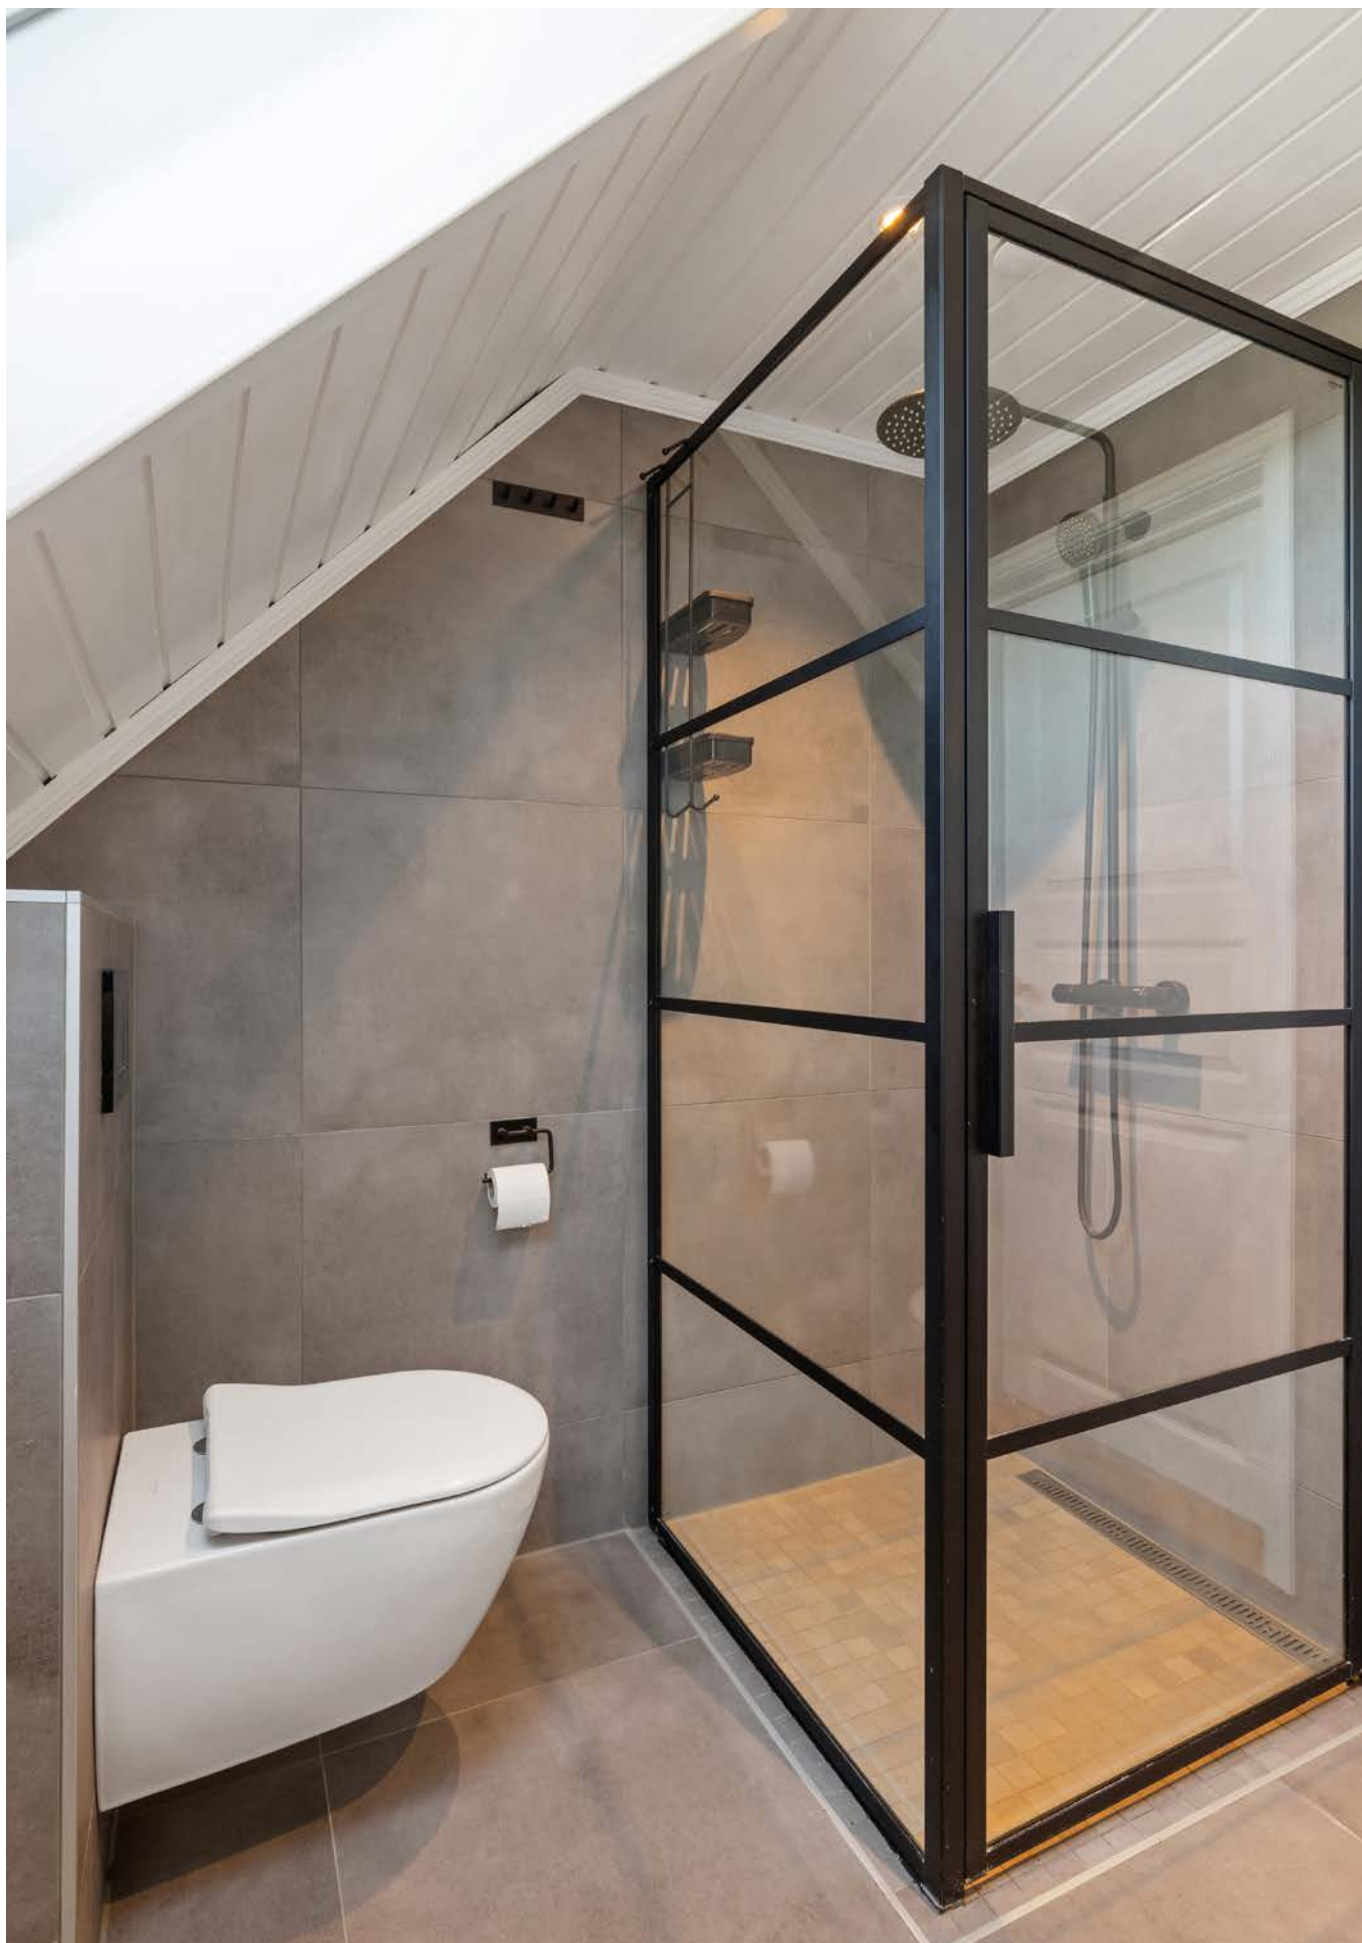
*Badet i hoveddelen ble oppgradert i 2021 og er utført av fagfolk.*

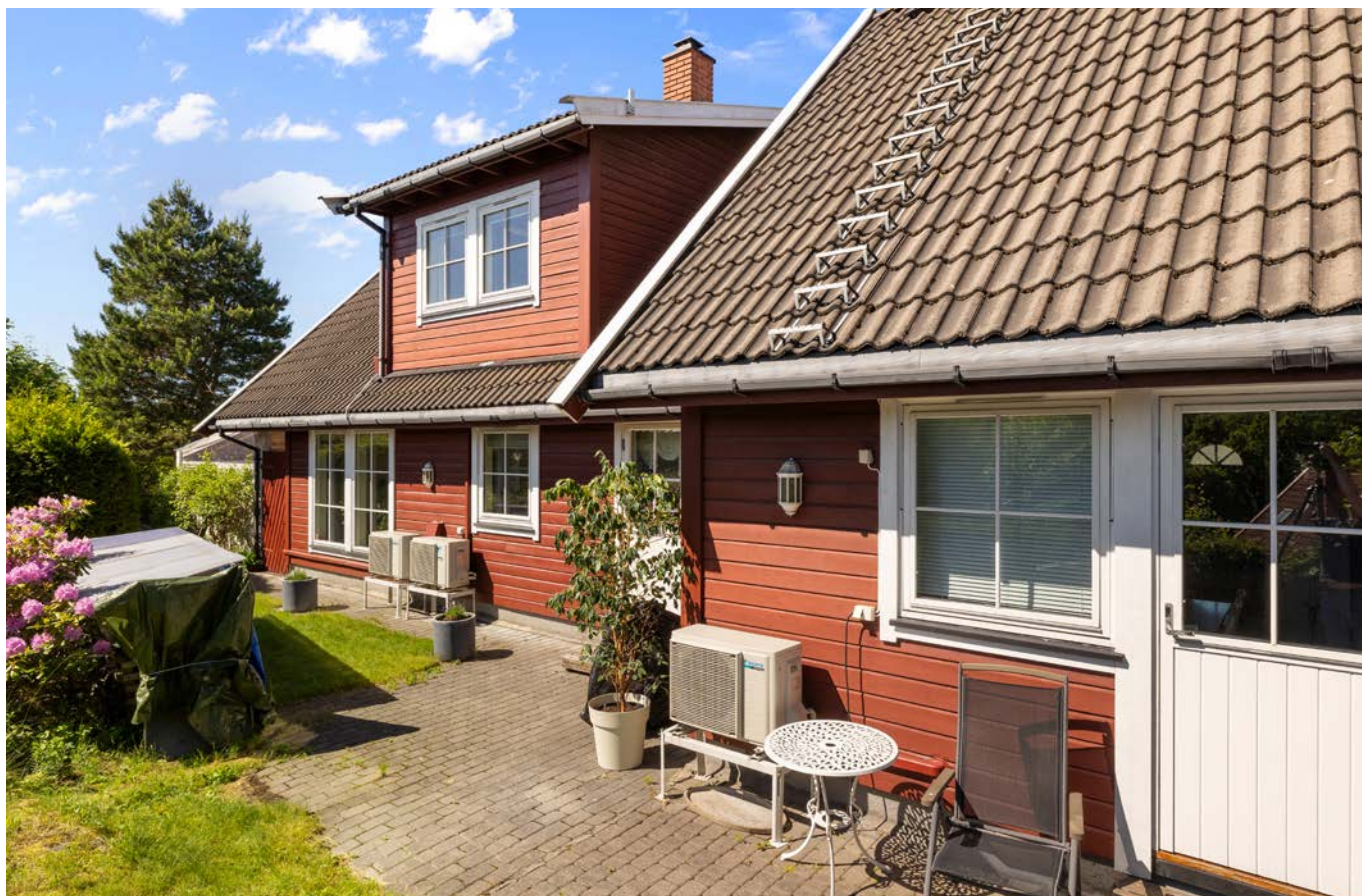
*Boligen har totalt fire varmepumper fra 2019 som bidrar til effektiv oppvarming.*

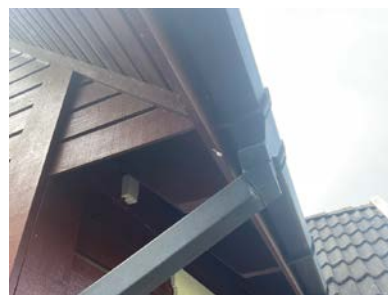
### TG 2 Veggkonstruksjon

- Lokal utbedring/utskiftning bør utføres.
- Uten tilstrekkelig lufting bak bordkledningen kan fuktighet som trenger inn bak bordene eller gjennom veggen innenfra ikke tørke opp. Dette skaper ideelle forhold for råtesopp og muggvekst.

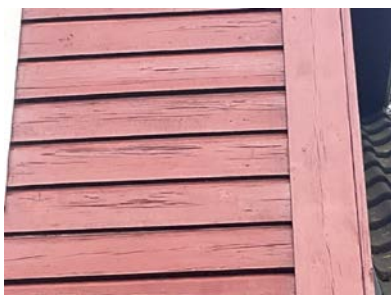
### TG 2 Takkonstruksjon/Loft

Misfarging og svertesopp i undertaket på loftet er relativt vanlige tegn. Svertesoppen i seg selv er vanligvis ikke farlig for bygningskonstruksjonen, men den indikerer et underliggende problem. Årsaken er ofte kondens som følge av varmetap og/eller utilstrekkelig ventilasjon, forsterket av norske klimaforhold med kalde vintre og varme, fuktige somre.

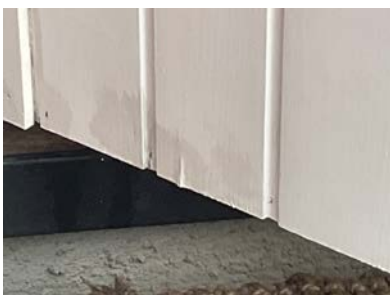
### TG 1 Balkonger, terrasser og rom under balkonger

Terrasse på fremsiden på 9 kvm.

Terrasse på den ene gavlveggen på 41 kvm.

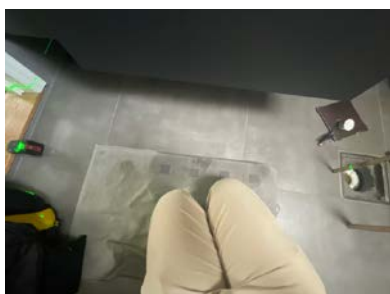
## 2. ETASJE HOVEDDEL > BAD

Plastsluk og stålsluk.

Fuktmåler viser normale verdier.

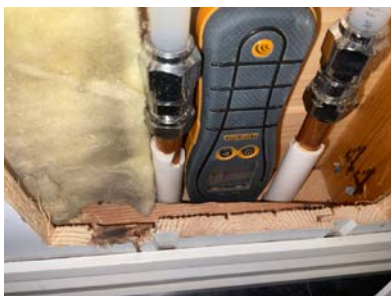
### 2. ETASJE Utleiedel > BAD/VASKEROM

#### TG 3 Generell

Hulltaking med fuktsøk er foretatt fra tilstøtende rom (soverom) mot bunnsvill bak blandebeholder. Det måles tørre normale verdier.
