Hovslagerveien 25,  
1615 Fredrikstad

# Enebolig med garasje i familievennlige Ambjørnrød | Stor veranda og hage med utsikt | 3 soverom og 2 bad

# Tilstandsrapport

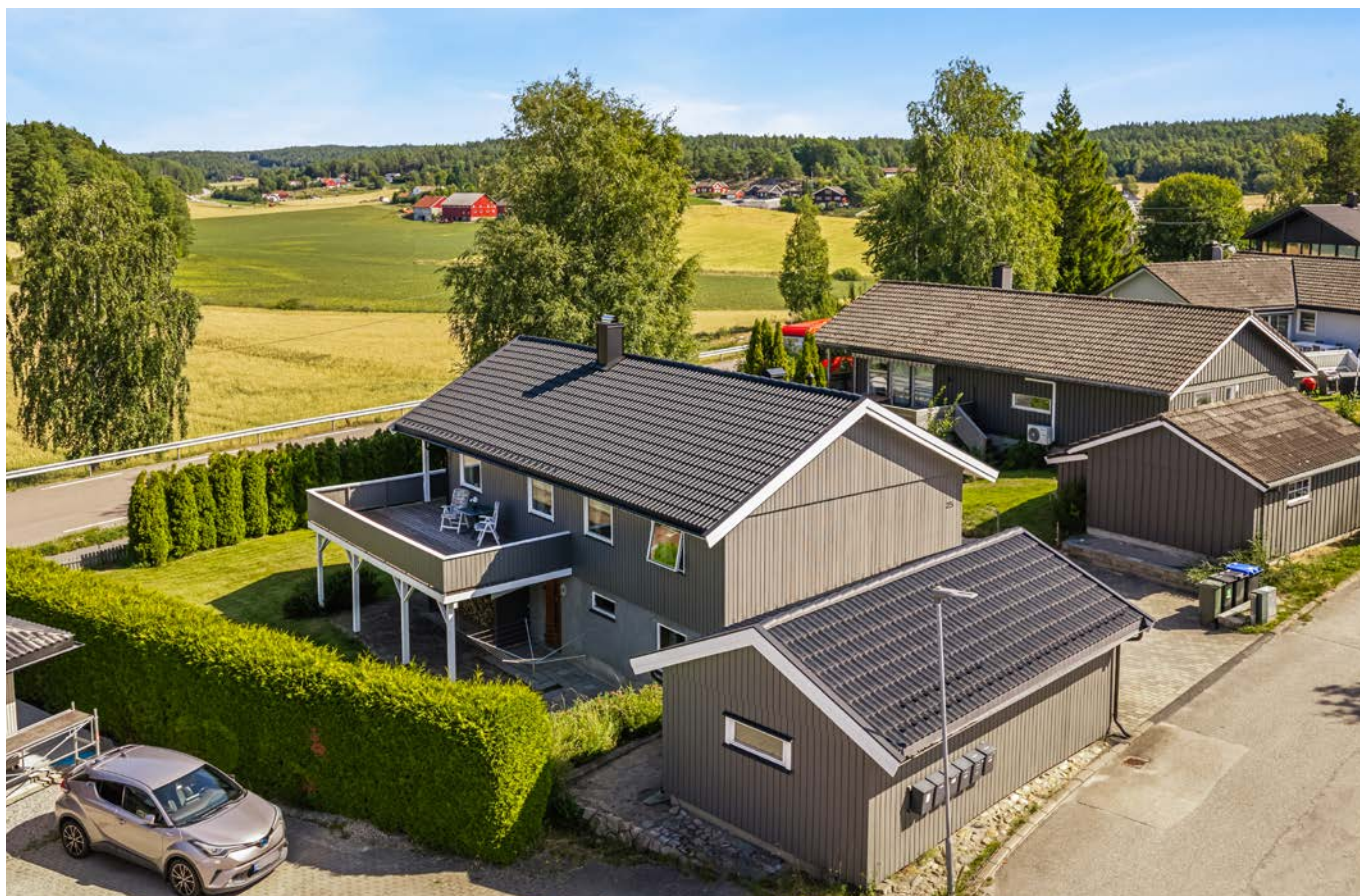
*Taket er oppgradert med ny betongtakstein og pipebeslag i 2021.*

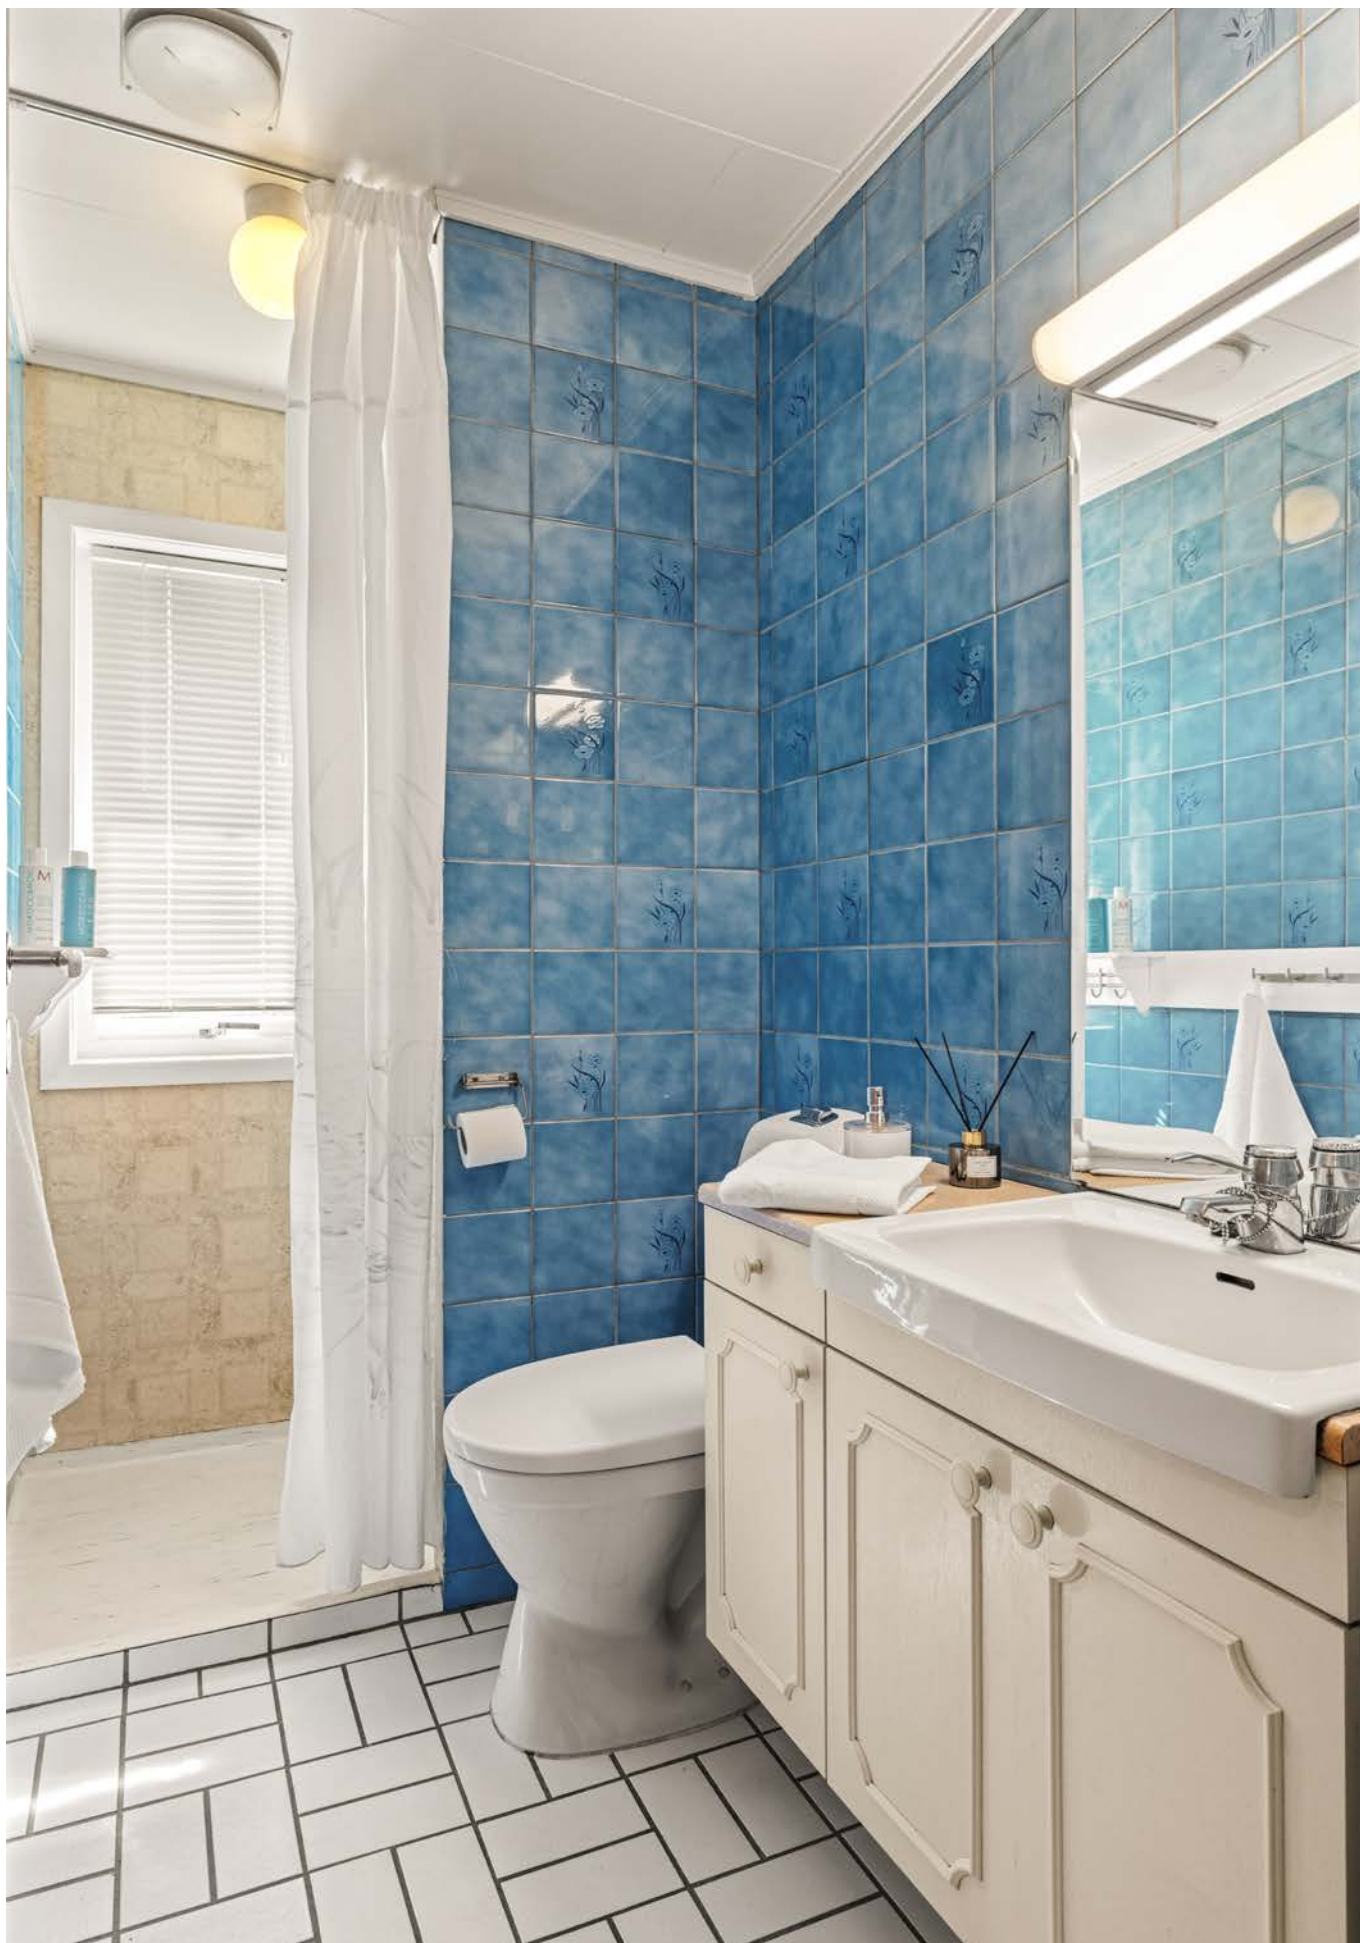
Badet i første etasje, er av eldre dato, og har avvik i forhold til dagens krav til standard. Rommets hoveddel har flislagt gulv og vegger, og det er elektriske varmekabler i gulvet. Det er utstyrt med toalett og baderomsinnredning.

- 1. etasje Bad - Generell | Våtrommet må oppgraderes for å tåle normal bruk etter dagens krav. Konsekvens/tiltak: Manglende oppgradering av våtrommet medfører høy risiko for at konstruksjonene ikke vil tåle vanlig bruk av vann eller lekkasjer. Dette kan føre til fuktskader på tilstøtende konstruksjoner. Våtrommet må totalrenoveres. Alle forhold med tettesjikt, våtsone, sluk m.m. må dokumenteres. Kostnadsestimat: 200 000 - 500 000

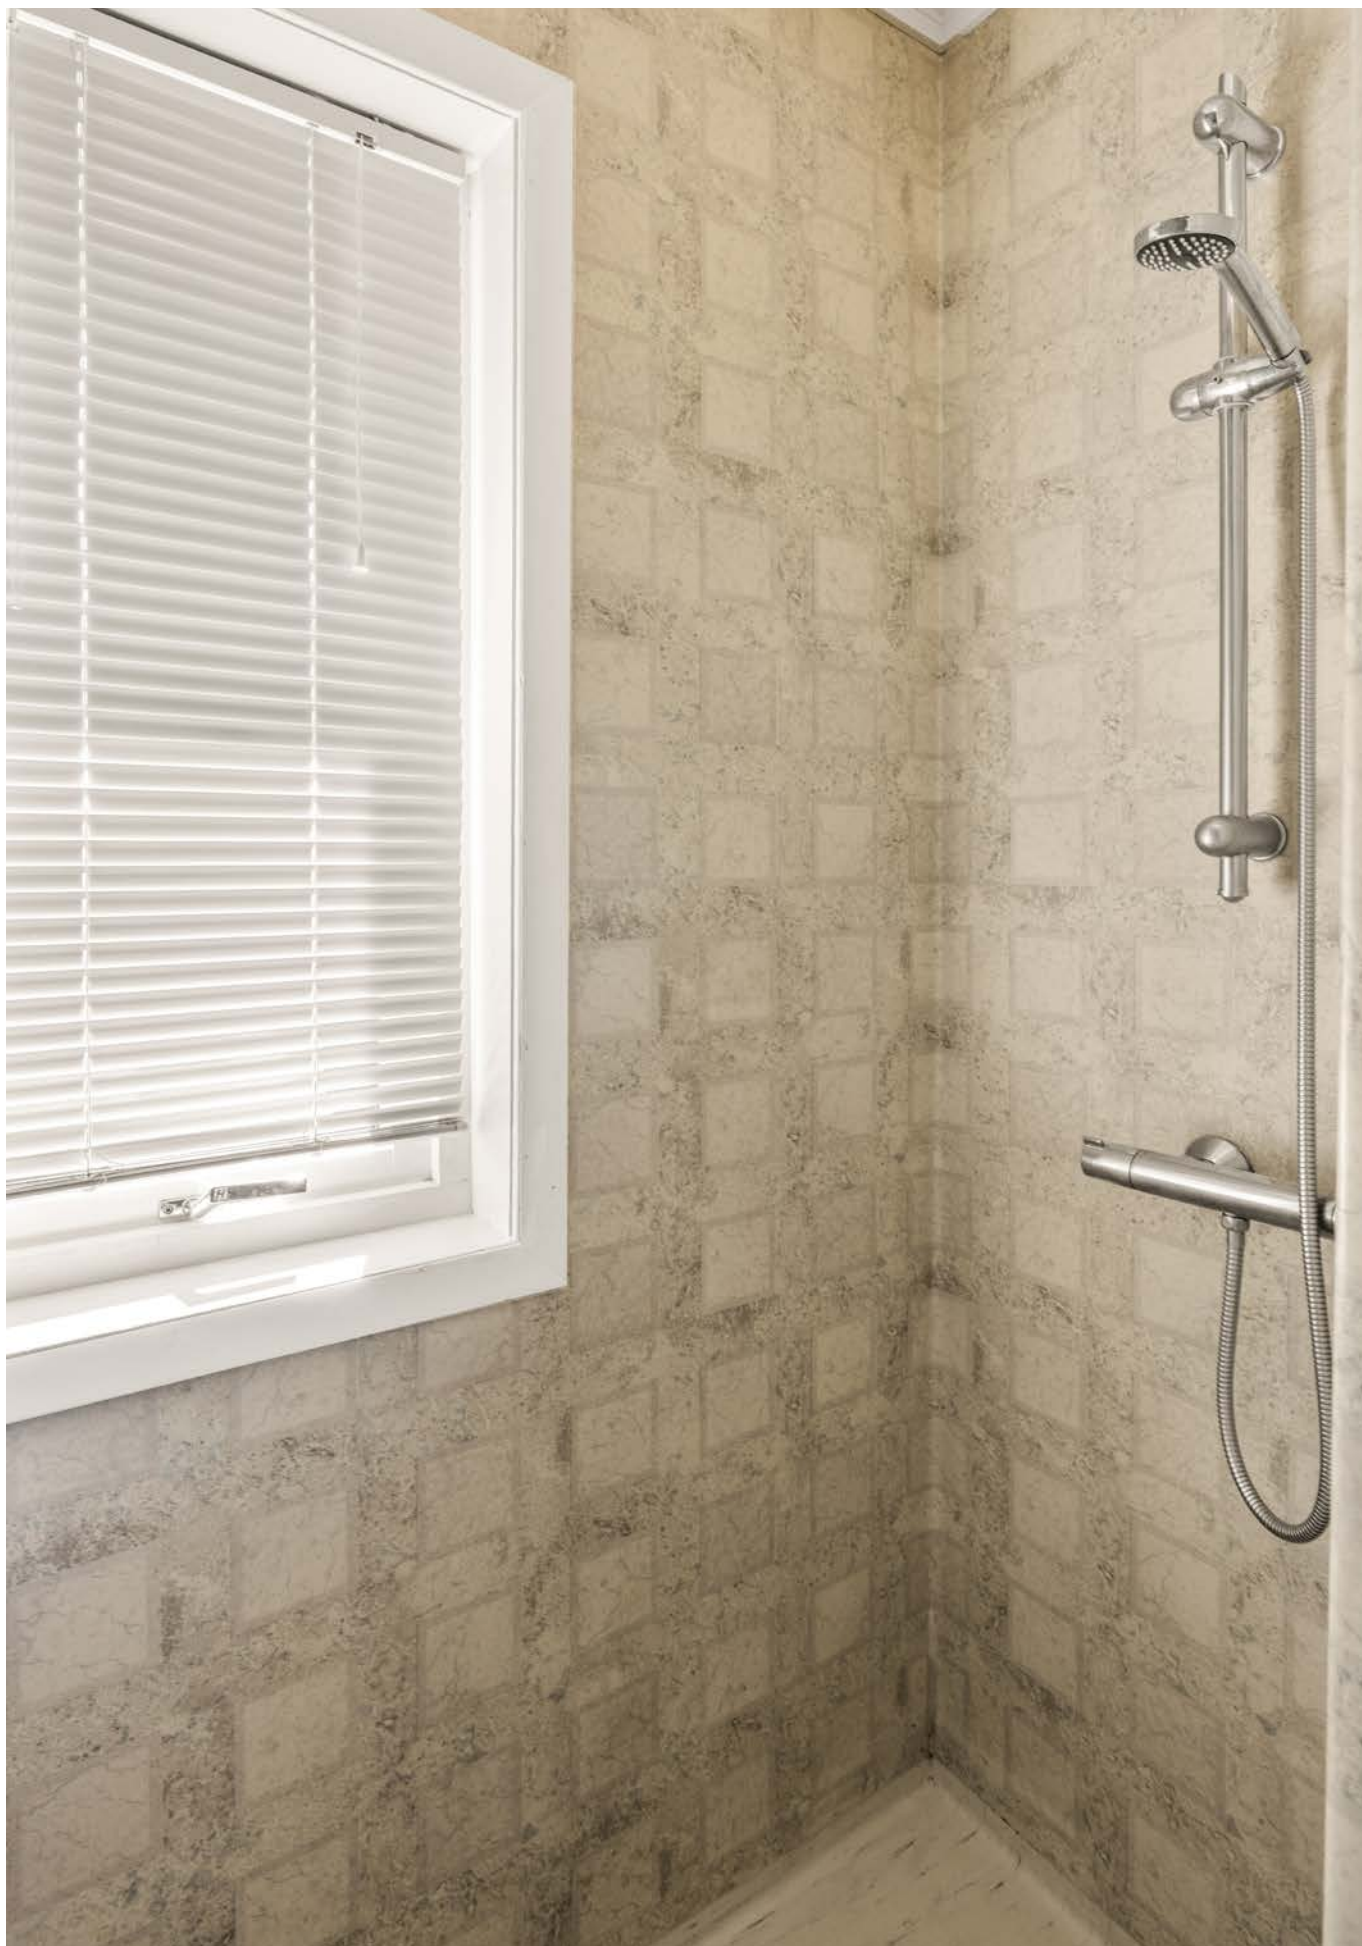
- Utbedret dusjnise på bad i 1. etasje med våtromstapet på vegger og vinylbelegg på gulv etter en tidligere vannlekkasje

*Dusjnisen er utbedret med våtromstapet på vegger og vinylbelegg på gulv.*

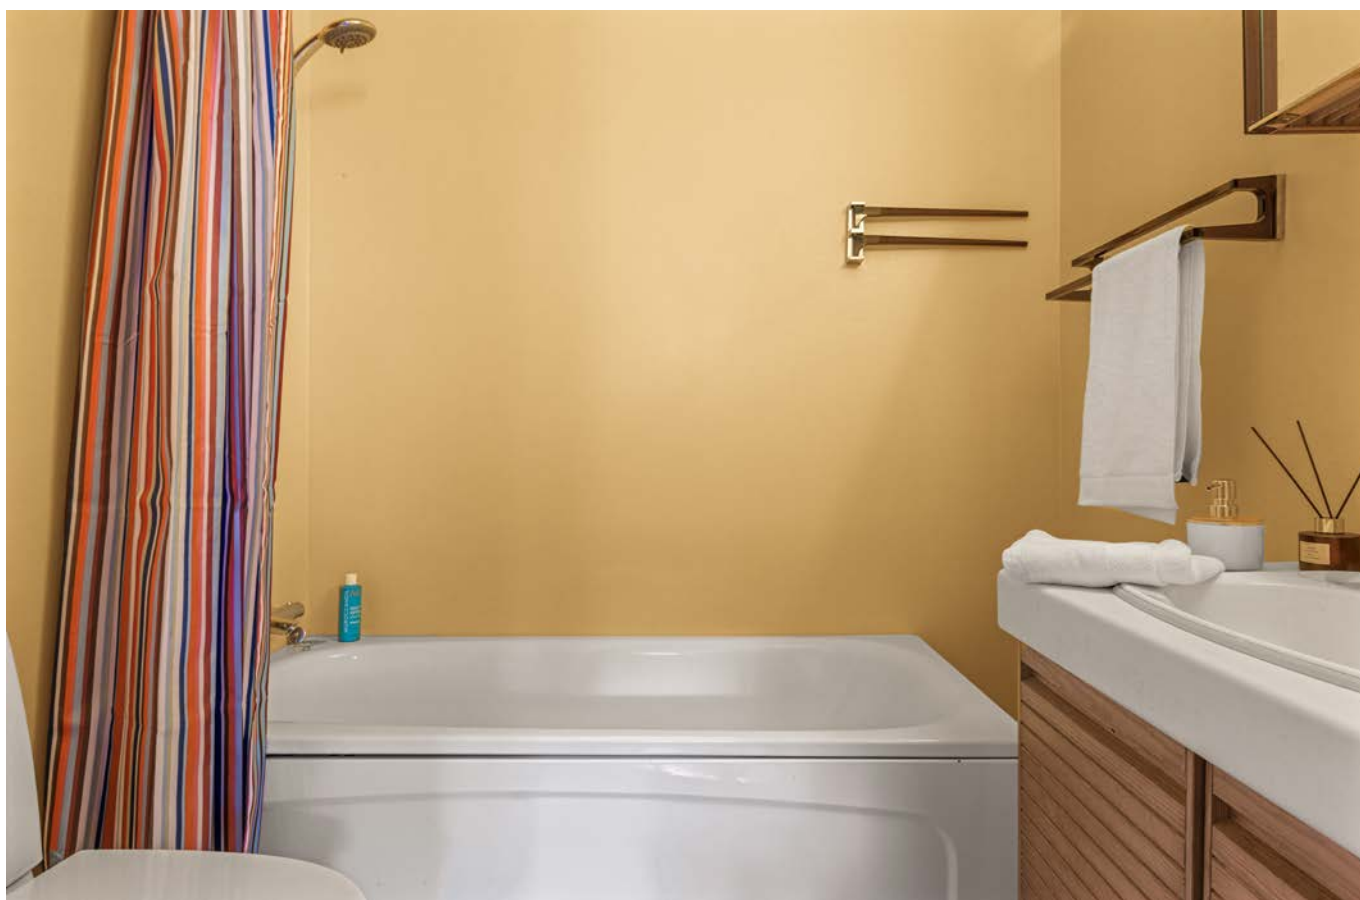
Badet i underetasjen har et oppgraderingsbehov. Innredningen består av nedfelt servant, nyere toalett og badekar. Veggene har malt strie, og himlingen er kledd med panel. Gulvet har vinylbelegg med elektriske varmekabler. Rommet har naturlig ventilasjon. Fuktmåling ved hulltaking er ikke foretatt. Murvegger.

*Badet i underetasjen er også av elder dato og har behov for oppgradering etter dagens krav. På gulvet er det vinylbelegg, med elektriske varmekabler i gulvet. På veggene er det malt strie. Rommet er innredet med gulvmontert wc, og badekar.*

- Underetasje Bad - Generell | Våtrommet må oppgraderes for å tåle normal bruk etter dagens krav. Konsekvens/tiltak: Manglende oppgradering av våtrommet medfører høy risiko for at konstruksjonene ikke vil tåle vanlig bruk av vann eller lekkasjer. Dette kan føre til fuktskader på tilstøtende konstruksjoner. Våtrommet må totalrenoveres. Alle forhold med tettesjikt, våtsone, sluk m.m. må dokumenteres. Kostnadsestimat: 200 000 - 500 000

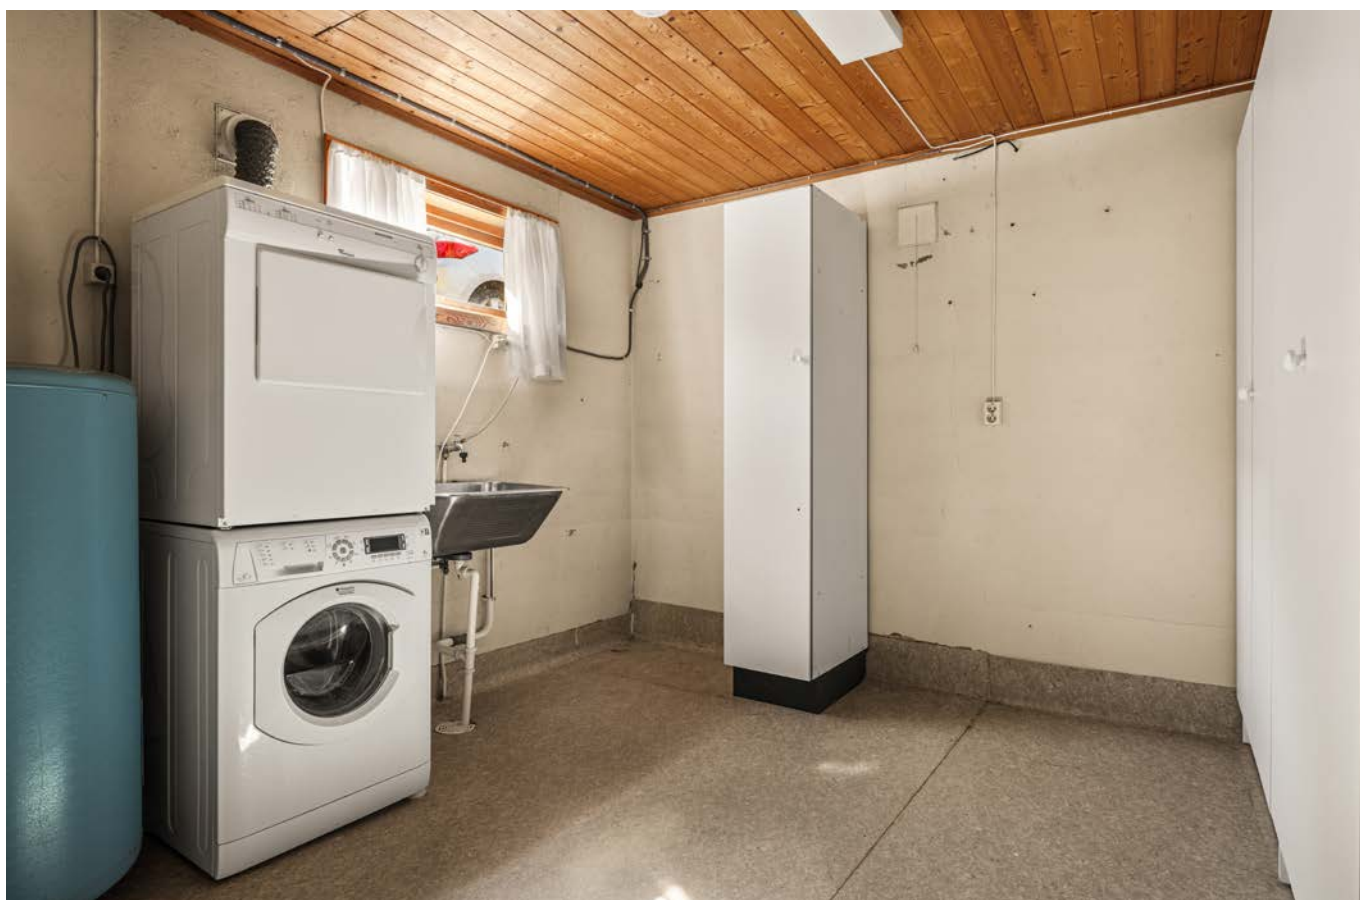
Vaskerommet har et oppgraderingsbehov. Det er utstyrt med vaskekum og opplegg for vaskemaskin. Veggene har malt puss, himlingen er kledd med panel, og gulvet har vinylbelegg med elektriske varmekabler. Rommet har naturlig ventilasjon. Fuktmåling ved hulltaking er ikke foretatt. Murvegger.

*Praktisk vaskerom i underetasjen, med et oppgraderingsbehov. På gulvet er det vinylbelegg med varmekabler. På veggene er det malt puss. Rommet er innredet med utslagsvask og opplegg for vaskemaskin og tørketrommel. Skap for lagring og varmtvannstank.*

- Underetasje Vaskerom - Generell | Våtrommet må oppgraderes for å tåle normal bruk etter dagens krav. Konsekvens/tiltak: Manglende oppgradering av våtrommet medfører høy risiko for at konstruksjonene ikke vil tåle vanlig bruk av vann eller lekkasjer. Dette kan føre til fuktskader på tilstøtende konstruksjoner. Våtrommet må totalrenoveres. Alle forhold med tettesjikt, våtsone, sluk m.m. må dokumenteres. Kostnadsestimat: 100 000 - 200 000

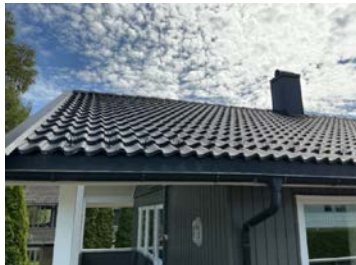
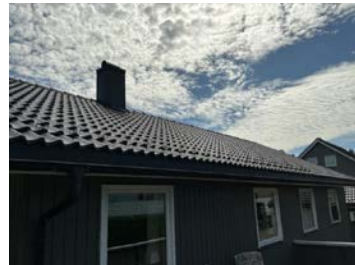
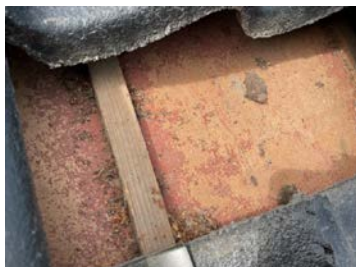
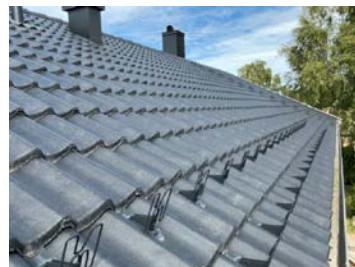
- Når undertak begynner å bli gamle, øker risikoen for lekkasjer. Dette kan føre til omfattende og kostbare reparasjoner av underliggende konstruksjoner dersom en ikke foretar tiltak på konstruksjonene før dette oppstår.
- Overvåk tilstanden jevnlig. For å få tilstandsgrad 0 eller 1 må undertak skiftes ut, men tidspunktet for når dette er nødvendig er vanskelig å si noe om.

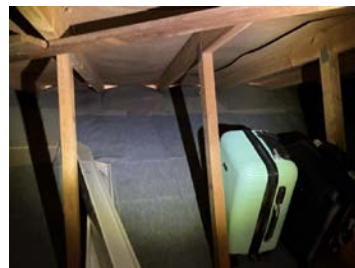
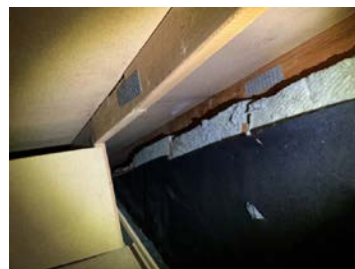
Taket er et saltak med W-takstoler i tre, undertak av rupanel og kaldtloft. Deler av himlingen er mønt. Isolert skråtak-konstruksjoner kan på generelt grunnlag være en risiko-konstruksjon dersom oppbygningen ikke er korrekt utført med hensyn til lufting etc.

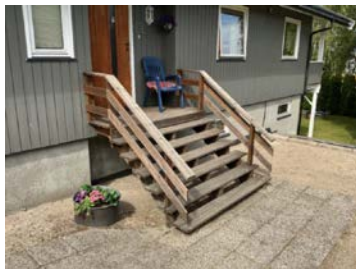
- Rekkverket er såpass lavt at det på grunn av sikkerhetsmessige forhold anbefales økning av høyde.
- Det er ikke krav om utbedring av rekkverkshøyder opp til dagens krav.
- Det er ikke krav om utbedring av åpninger i rekkverk til dagens forskriftskrav.

- Det anbefales overflatebehandling og vedlikehold av treverk, samt lokal utskifting av skadet trevirke ved behov.
- Det anbefales å utbedre rekkverket slik at høyden tilfredsstiller gjeldende krav, for å sikre trygg bruk.

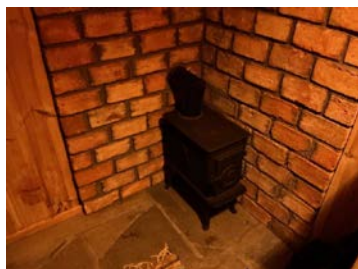
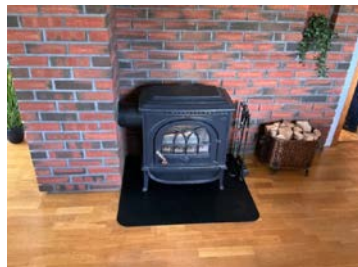
Det er elementpipe med vedovn og peisovn.

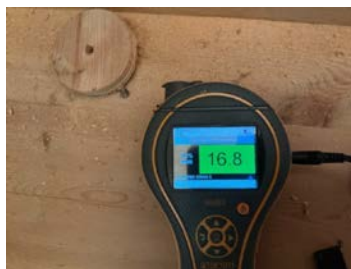
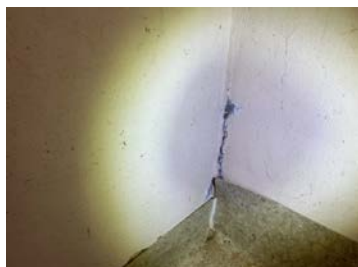
- Det er påvist indikasjoner på noe saltutslag.
- Det registreres bruk av diffusjon sperre på den varme siden i de utforede veggkonstruksjonene. Sintef Byggforsk anbefaler i dag å ikke benytte diffusjonssperre i utforede veggkonstruksjoner i rom under terreng, da det kan medføre magasinerings av fukt i konstruksjonen.

- Overvåk tilstanden jevnlig. Fuktmålinger er utført etter en tid med lite nedbør, og gir begrenset eller lite informasjon om konstruksjonens tilstand. Målingene gir kun en indikasjon, og må ikke oppfattes som en garanti. Merk; Alder på drenering som er fra byggetiden, og kombinasjonen med innkledde vegger og gulvoverflater av organisk materiale er en risikokonstruksjon med hensyn til fukt.

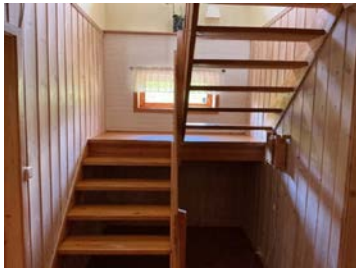
- For store åpninger i rekkverket kan medføre økt risiko for fall og personskader, særlig for barn.
- Det anbefales å utbedre trappen slik at åpningene mellom trinnene tilfredsstiller gjeldende sikkerhetskrav.
- Det anbefales å montere håndløper langs trappeløpet for å bedre sikkerhet og tilgjengelighet.

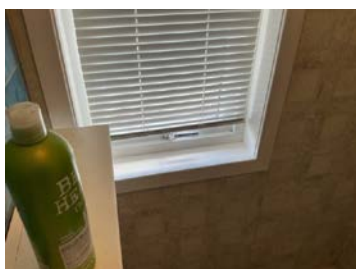
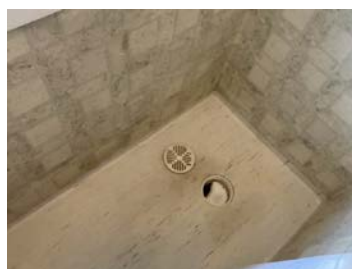
- Manglende oppgradering av våtrommet medfører høy risiko for at konstruksjonene ikke vil tåle vanlig bruk av vann eller lekkasjer. Dette kan føre til fuktskader på tilstøtende konstruksjoner.
- Våtrommet må totalrenoveres. Alle forhold med tettesjikt, våtsone, sluk m.m. må dokumenteres.

Kostnadsestimat: 200 000 - 500 000

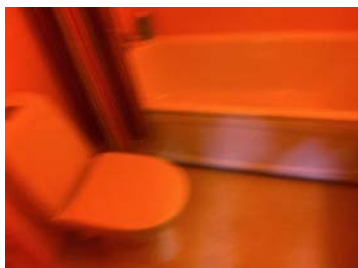
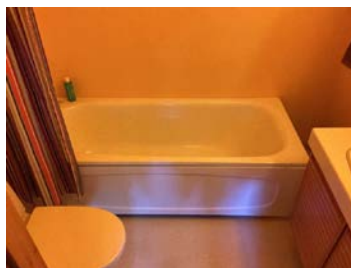
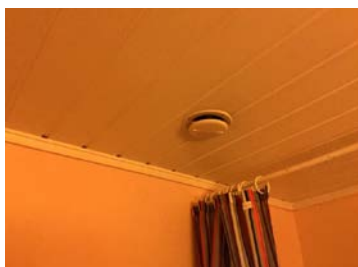
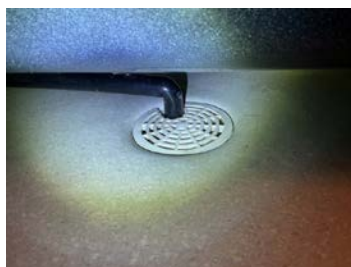
- Manglende oppgradering av våtrommet medfører høy risiko for at konstruksjonene ikke vil tåle vanlig bruk av vann eller lekkasjer. Dette kan føre til fuktskader på tilstøtende konstruksjoner.
- Våtrommet må totalrenoveres. Alle forhold med tettesjikt, våtsone, sluk m.m. må dokumenteres.

Kostnadsestimat: 200 000 - 500 000

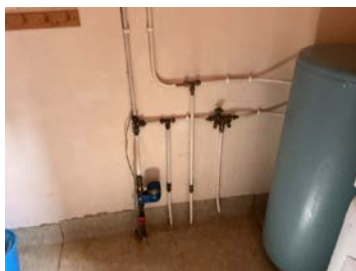
- Eldre glødde kobberør har økt risiko for slitasje og lekkasjer, med fare for vannskader.
- I forbindelse med oppgradering av våtrom vil det være naturlig med utskiftning av rør.

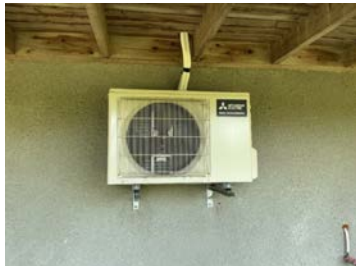
## TG 2 Varmtvannsbereder/tank

- Det er ikke behov for utbedringstiltak siden tanken fungerer i dag, men ut ifra alder kan skader plutselig oppstå.
- Det anbefales å planlegge utskifting av varmtvannstanken for å sikre videre trygg og stabil drift.

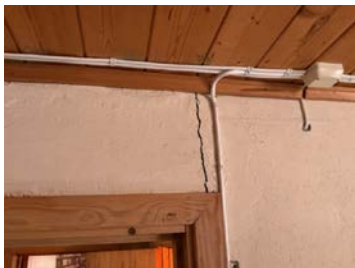
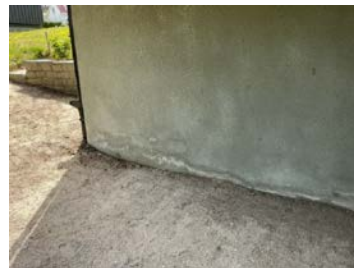
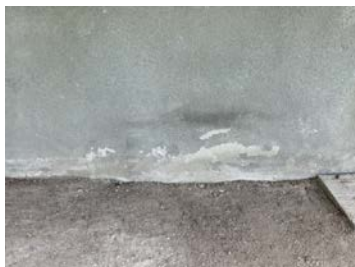
- Sprekk-dannelser kan skyldes eldre setninger og bevegelser som har stabilisert seg, men det kan ikke utelukkes at det fortsatt foregår bevegelser. Sprekkene bør holdes under observasjon. Ved utvikling eller økning i sprekk-dannelsene anbefales nærmere undersøkelse av grunn-/fundamenteringsforhold og konstruksjoner. Lokal reparasjon av overflater kan utføres når forholdet vurderes som stabilt.
- Utføre vedlikehold.

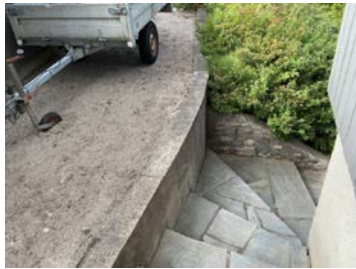
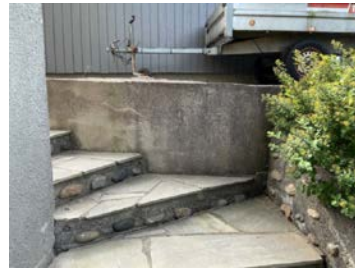
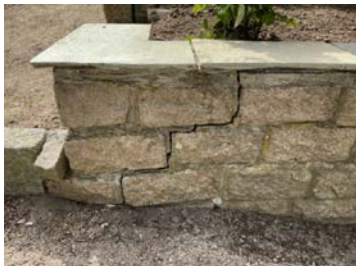
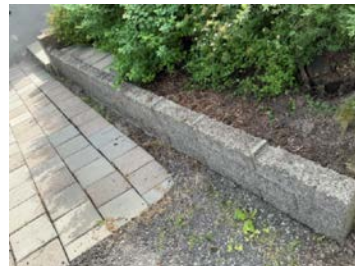
- Det er påvist mindre sprekker og/eller skjevheter i murene.
- Det mangler rekkverk/annen sikring på forstøtningsmuren(e) ut ifra dagens krav.

- Mindre sprekker og skjevheter kan skyldes normale bevegelser eller setninger, men kan utvikle seg over tid.
- Lokal utbedring må utføres.
- Mangelfull sikring kan føre til fallulykker eller at personer mister støtte, med fare for alvorlig skade.
- Rekkverk/annen sikring på forstøtningsmur må settes opp/utbedres.
