Velkommen til
Elnesveien 2D
1488 Hakadal

Enebolig fra 2012 med separat utleiedel | Stor garasje over 2 plan | Terrasse på 62 m² | Vannbåren varme

Befaringsdato: 18.03.2026

Rapportdato: 25.03.2026

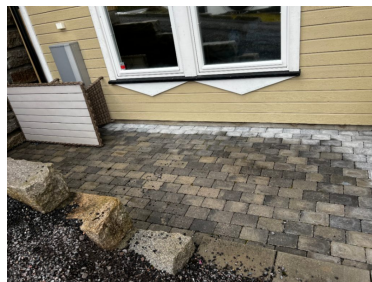
Påvist råteskader på et bord ved inng. parti til utleiedel.

Råteskade i bord ved dør til utleiedel.

Manglende avstand mellom terreng og kledning

Det bør foretas utskifting av råteskadet bord ved inngangspartiet til utleiedelen, samt vurderes lokal utbedring for å øke avstanden mellom bordkledning og terreng.

Dette for å hindre videre råteutvikling og redusere risiko for fuktskader i veggkonstruksjonen.

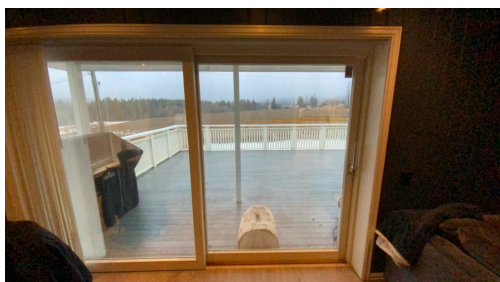
Katteluke

Katteluken i terrassedøren bør kontrolleres for tetthet og isolasjonsevne, da denne kan medføre varmetap eller redusert sikkerhet.

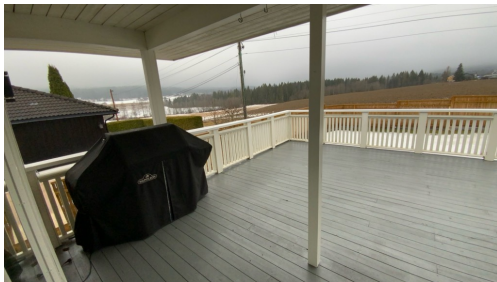
Påvist fukt-/ råteskader på deler av rekkverket/ søyler/ spiler.
Nyoppsett levegg mot gårdspalss mangler maling mot terrasse.

Råteskader rekkverk

Råteskadet del av rekkverket bør skiftes ut for å hindre videre skadeutvikling. Levegg må overflatebehandles.

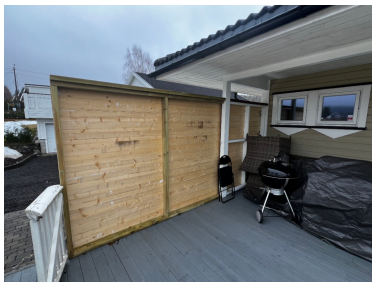
Mangler overflatebehandling levegg.

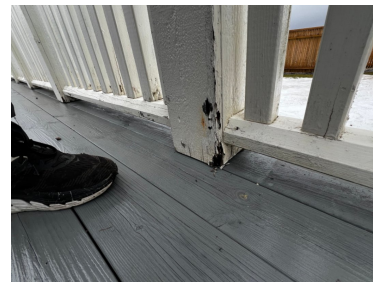
Råteskader rekkverk

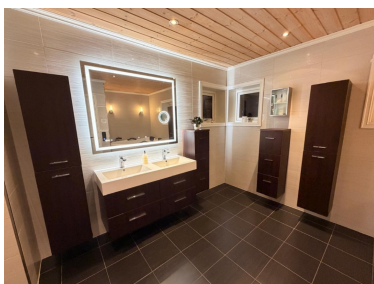
1. ETASJE > BAD

Fliser på vegger og gulv. Vegghengt wc. Badekar. Dusjnise med glassdør. Innredning med dobbel servant. Målt 25 mm høydeforskjell mellom gulv ved dør og sluk i dusjsone, inkl. 20 mm nedsenk.

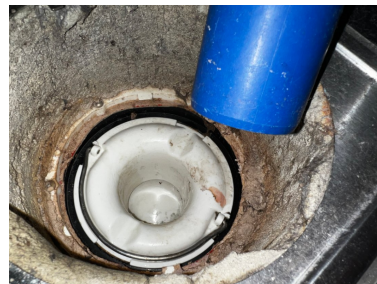
1. ETASJE > BAD

Det er to plastsluker og ukjent tettesjikt/membran. Synlig mansjett i sluk.

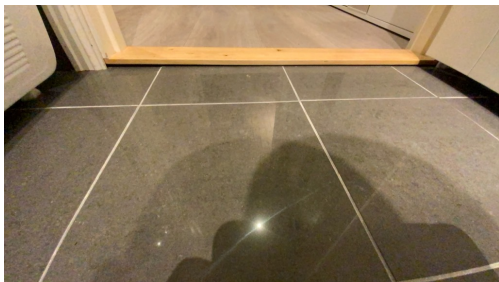
- Det er påvist at høydeforskjell fra topp slukrist til gulv/synlig topp membran ved dørterskel er mindre enn 25 mm.
- Det er påvist avvik i fallforhold til sluk i forhold til krav i forskrift på byggetidspunktet.

- Til tross for avviket i fall/høydeforskjell til sluk, vil gulvet fortsatt kunne lede vann mot sluket, men med redusert effektivitet. Dette kan potensielt øke risikoen for vannansamling i enkelte områder av badet.

Våtrommet fungerer med dette avviket, men det reduserte fallet og manglende høydeforskjell ved terskel medfører økt risiko for at vann kan renne ut av rommet ved lekkasje eller oversvømmelse.

For å redusere risikoen bør forholdene holdes under oppsikt, og det anbefales å være oppmerksom ved bruk av rommet.

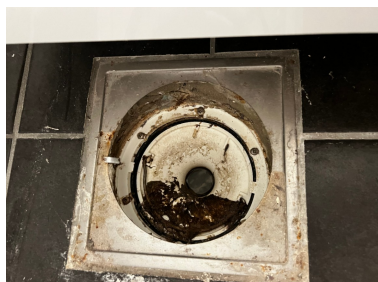
UNDERETASJE UTLIEIDEL > BAD

- Når sluket har begrenset tilgang, er det vanskelig å rengjøre sluket og å inspisere den for å oppdage skader i membranen/fuger rundt sluket, som er avgjørende for å forhindre lekkasjer.

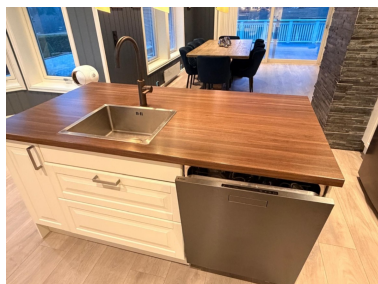
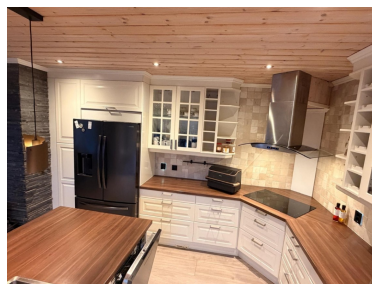
1. ETASJE > KJØKKEN

Kjøkkenet fungerer med fuktskaden rundt vasken, men for å lukke avviket må benkeplaten skiftes.

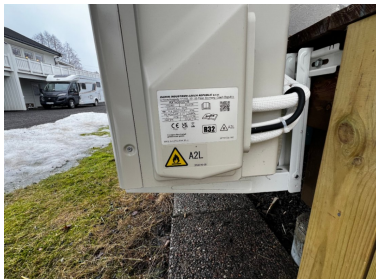
Varmepumpe luft til luft fra 2023 (prod. år).
