**Veistengutua 6**  
**2770 Jaren**

# Veistengutua 6

# Landlig beliggende eiendom med bolig med alt på en flate, og garasje bygg med anneks/hybel - parkering/lagerplass

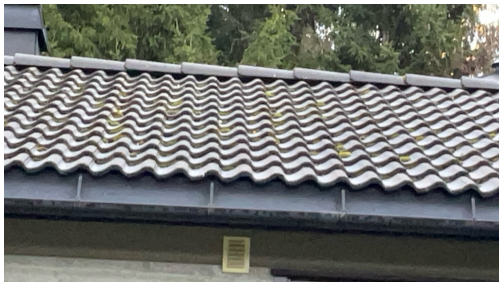
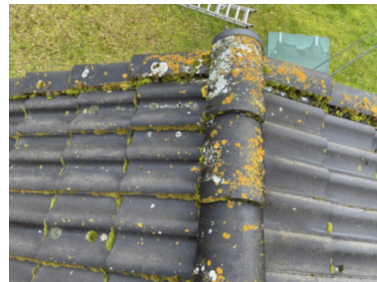
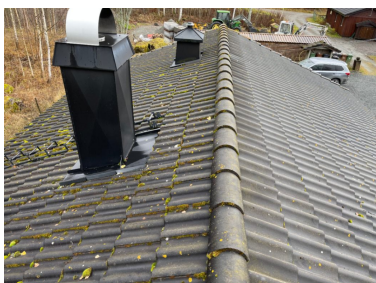
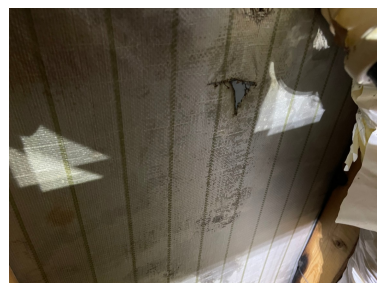
### Nedløp og beslag

Takrenner-og nedløpsrør av aluminium. Vindskier i tre.

- Det er ikke tilfredsstillende bortledning av vann fra taknedløp ved grunnmur.
- Det er påvist avvik i beslagløsninger.
- Det mangler snøfangere på hele eller deler av taket, noe som var krav på byggemeldingstidspunktet.
- Mer enn halvparten av forventet brukstid er passert på renner/nedløp/beslag.

Det er sannsynligvis utett beslag med synlig lekkasje rundt luftelyren. Her er det synlig råte/fuktskade i det øverste laget på takspærren under med målte forhøyede fuktverdier. Takrennener er besiktiget fra bakkenivå. Fallet på takrenner er ikke kontrollert. Det er stedvis frostspregnte nedløpsrør. Vindskier/forkantbord/toppbord bærer preg av elde/slitasje. Stedvis avflasset overflatebehandling på beslag. Stedvis noe vridde rebord i gesims.

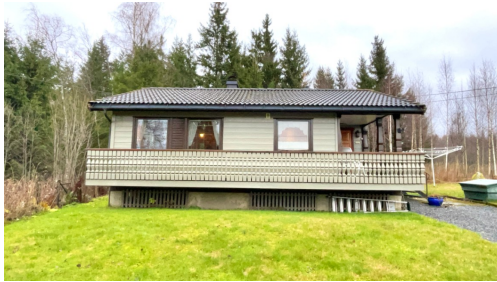
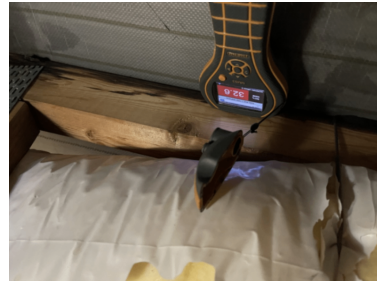
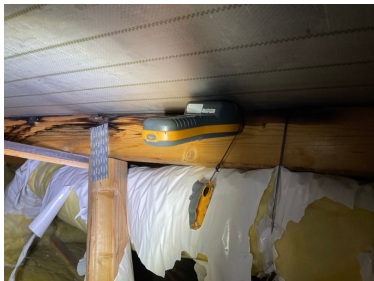
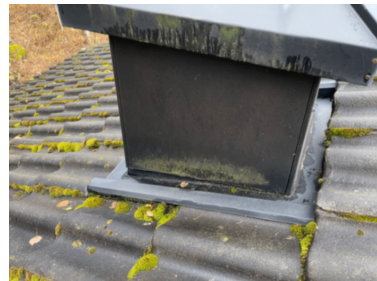
### ! TG 2 Veggkonstruksjon

Yttervegger er oppført med bindingsverk. Utvendig er ytterveggene kledd med malt liggende panel.

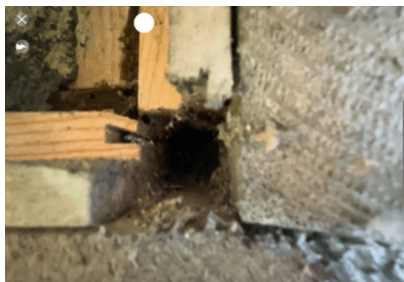
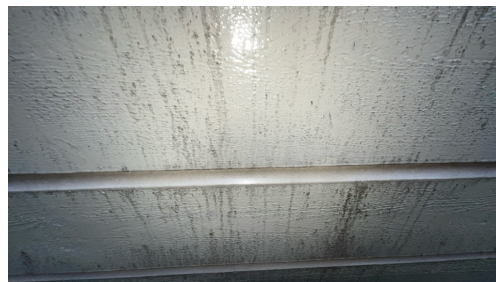
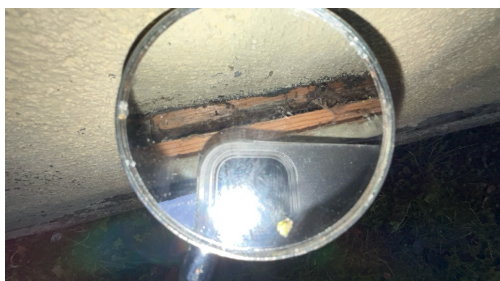
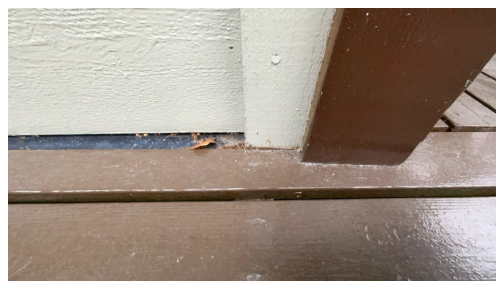
### ! TG 2 Takkonstruksjon/Loft

*Punktet må sees i sammenheng med Takteking*

Lufting/ventilering kan med fordel forbedres. Lokale utbedringer anbefales.

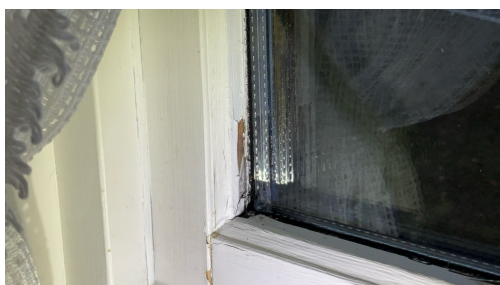
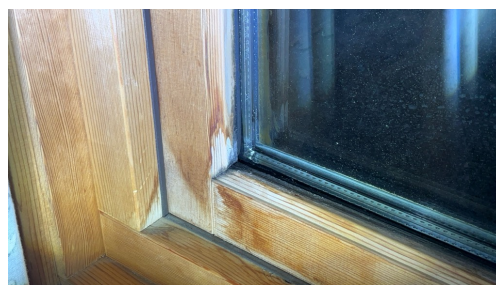
### TG 1 Dører

Malt inngangsdør i tre. Det er stedvis små glipper i mellom karmen og mellom karm og utforing. Det er registrert slitasje/manglende overflatebehandling.

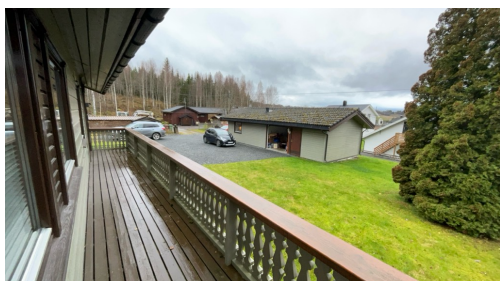
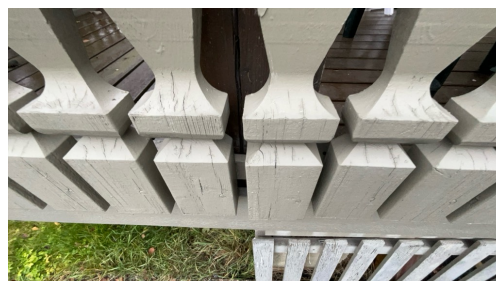
### TG 2 Utvendige trapper

Smijernstrapp med smijernsrekkverk.

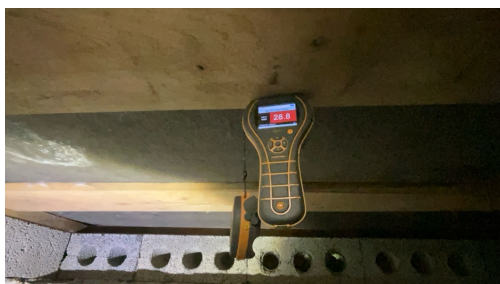
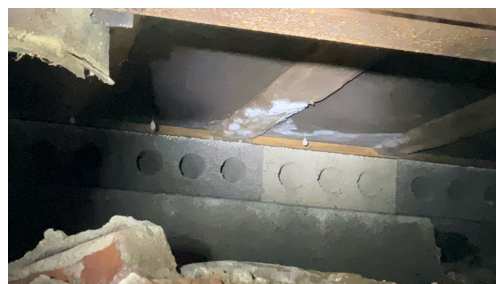
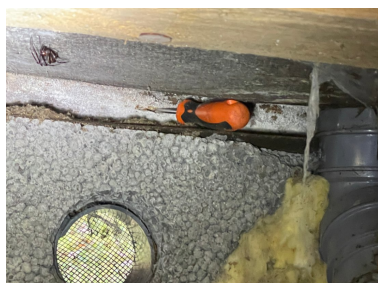
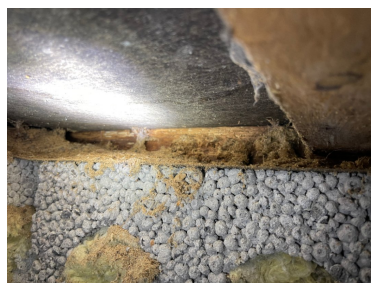
Det er stedvis registrert råteskader i bjelkelaget over mur. Forhøyede fuktverdier målt i bjelkelaget. Edderkoppegg registrert, noe som kan tyde på fuktighet i konstruksjonen. Det er stedvis muggdannelse og synlig fukt i stubbeloft i krypkjeller og kjellere. Det er stedvis løsnet isolasjon hengende ned fra stubbeloftet. Målte avvik er på 7 mm i stuen, og på 6 mm på kjøkkenet (1. etasje). Møblering og en del gjenstander medførte at rommene ikke hadde helt frie arealer for oppmåling på befaringsdagen. Dette medfører at høydeforskjellen kan være større enn hva som fremkommer av målingen, og at planhetsavviket/eventuelt behov for tiltak kan endres når møbler flyttes.

- Råteskadet treverk må skiftes.

Ytterligere undersøkelser anbefales, siden inspeksjonen var begrenset. Lokale utbedringer bør påregnes. Kjellere/krypkjeller bør luftes bedre for å hindre forhøyede fuktverdier i etasjeskille. Usikkert kostnadsestimat siden krypkjelleren ikke er ispisert.

**Kostnadsestimat: 20 000 - 100 000**

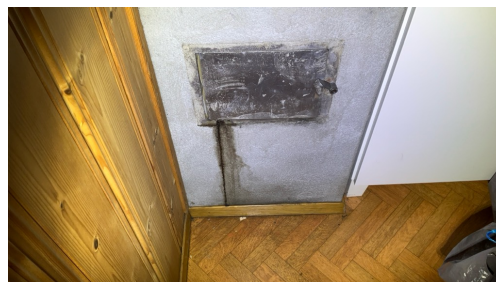
### ! TG 2 Rom Under Terreng

Punktet må sees i sammenheng med 'Drenering'

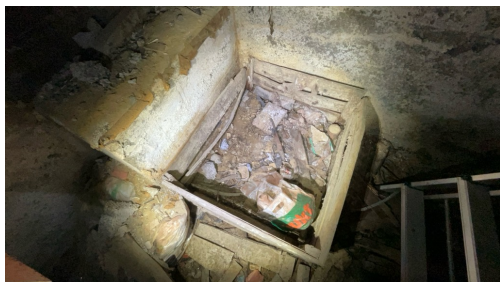
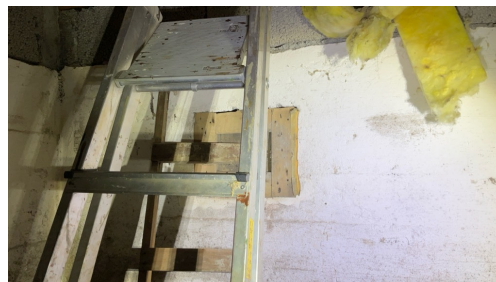
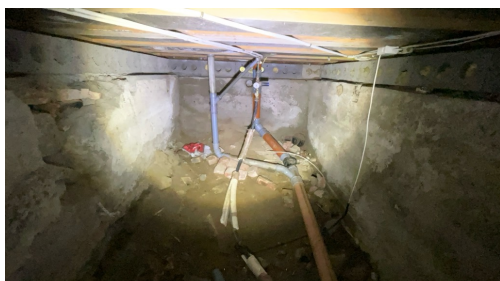
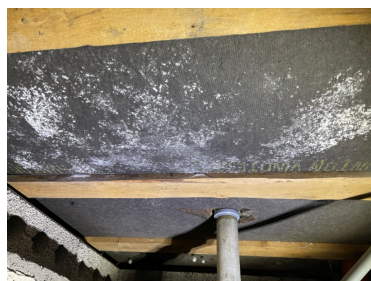
### ! TG 2 Kryp Kjeller

Kryp Kjeller under trebjelkelag og stubbegulv.

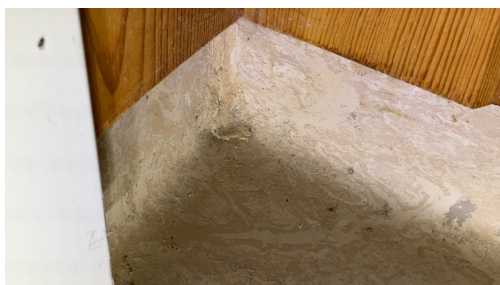
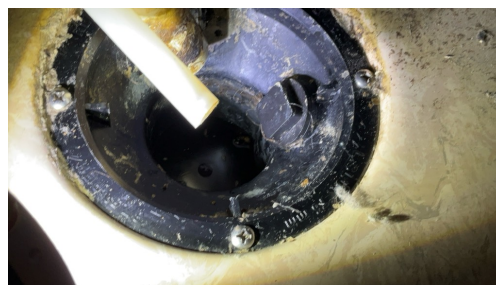
### 1. ETASJE > BAD/VASKEROM

#### TG 0 Tilliggende konstruksjoner våtrom

Hulltaking er foretatt uten å påvise unormale forhold.

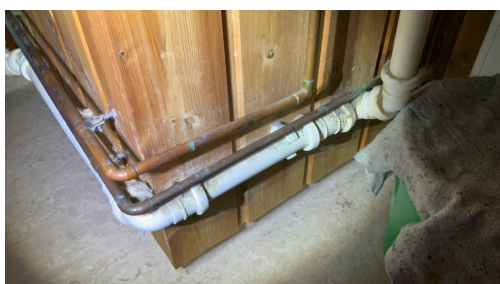
### ! TG 2 Avløpsrør

Det er avløpsrør av plast.

- Tidspunkt for utskiftning av avløpsrør nærmer seg.
- Eldre avløpsrør har blant annet større sannsynlighet for lekkasjer, noe som kan føre til omfattende og kostbare vannskader i boliger.
- I forbindelse med oppgradering av våtrom vil det være naturlig med utskiftning av rør.
- Det er ikke behov for utbedringstiltak siden anlegget fungerer i dag, men ut ifra alder kan skader plutselig oppstå på eldre anlegg.

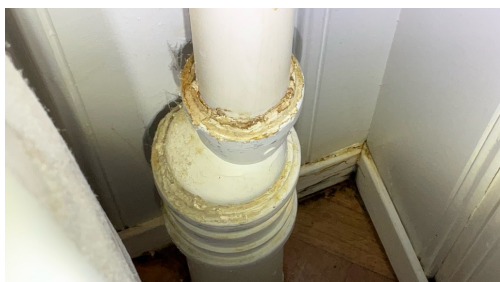
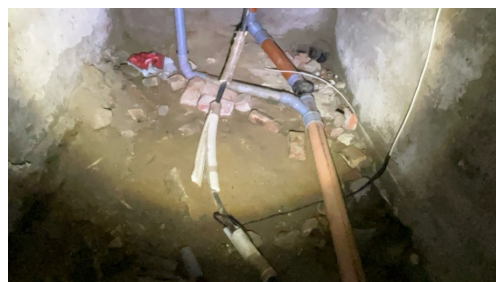
### ! TG 1 Ventilasjon

Boligen har naturlig ventilasjon.

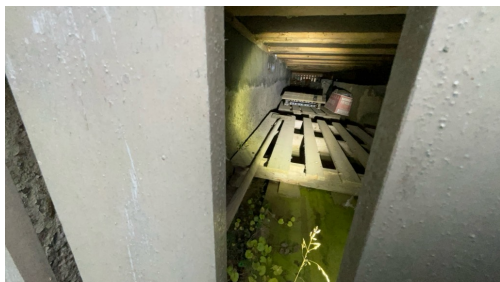
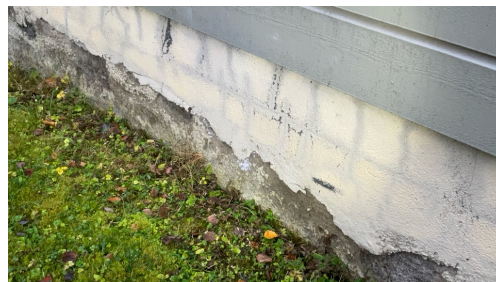
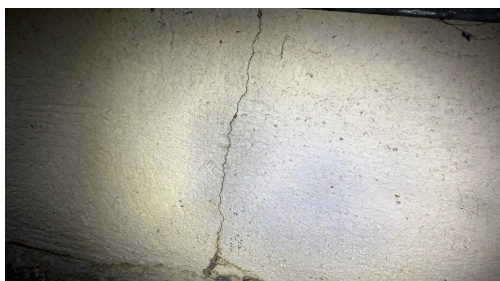
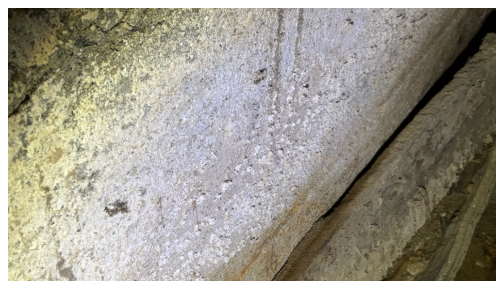
### ! TG 2 Terrengforhold

Boligen ligger i relativt flatt terreng. Overvann: Nåværende. Risikoscore 2 av 6, hvor 6 er høyest.

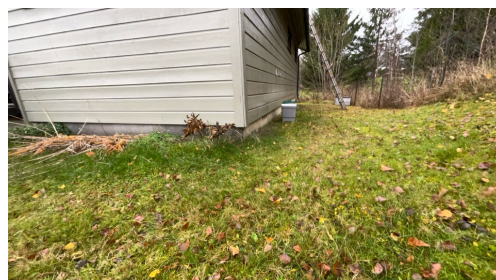
### ! TG 2 Utvendige vann- og avløpsledninger

Utvendige avløpsrør er av ukjent type. Utvendige vannledninger er av plast (PEL). Det er offentlig avløp via private stikkledninger. Det er offentlig vannforsyning via private stikkledninger. Det er noe trykkforskjeller ved samtidig bruk/tapping, men fortsatt bra vanntrykk.

- Det er ikke behov for utbedringstiltak siden anlegget fungerer i dag, men ut ifra alder kan skader plutselig oppstå på eldre anlegg.

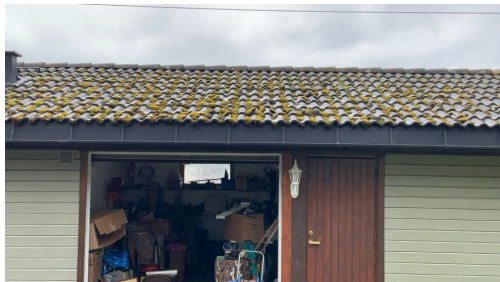
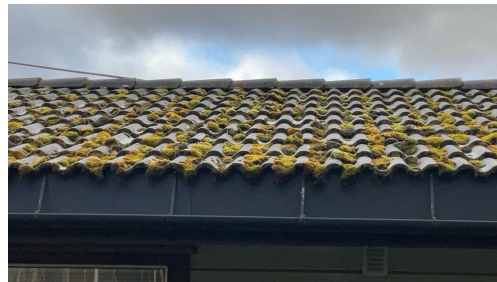
### ⚠ TG 3 Nedløp og beslag

Takrenner-og nedløpsrør av aluminium. Vindskier i tre.

Takrennerer er besiktiget fra bakkenivå. Fallet på takrenner er ikke kontrollert. Det er stedvis frostsprengte nedløpsrør. Vindskier/forkantbord/toppbord bærer preg av elde/slitasje. Stedvis avflasket overflatebehandling på beslag.

Nedløp med frostsprengninger bør skiftes.

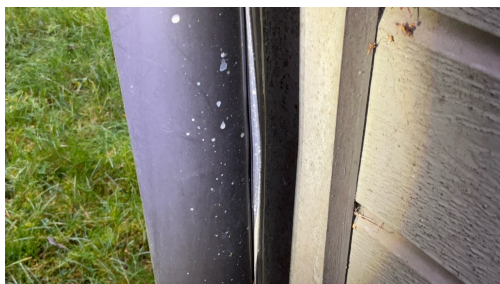
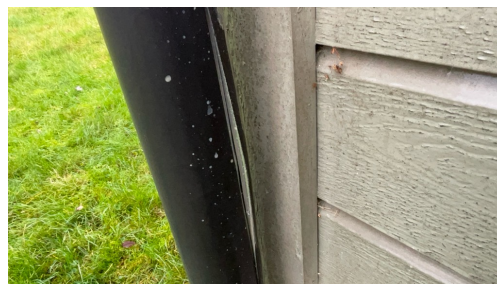
### ⚠ TG 2 Veggkonstruksjon

Yttervegger er oppført med bindingsverk. Utvendig er ytterveggene kledd med malt liggende panel.

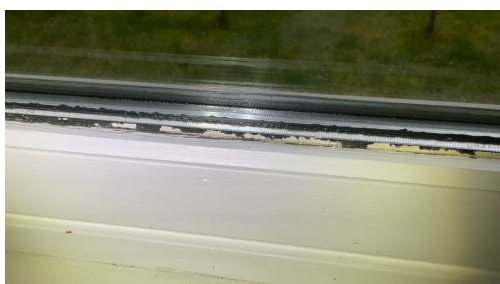
### TG 2 Dører

Malt inngangsdør i tre, malt inngangsdør i tre til bod og garasjeport.

- Det er påvist dører som er vanskelig å åpne eller lukke.
- Det er påvist utetthet/åpning mellom dørblad og dørkarm. Dvs. at kald trekk kan oppstå.
- Karmene i dører er værslitte utvendig og det er sprekker i trevirket.

Lokale utbedringer anbefales.

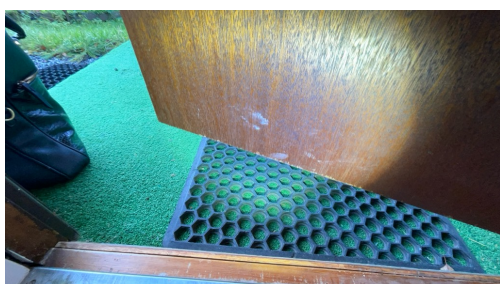
### TG 2 Balkonger, terrasser og rom under balkonger

Støpt plate med takoverbygg og rekkverk i tre. Duk på støpt plate.

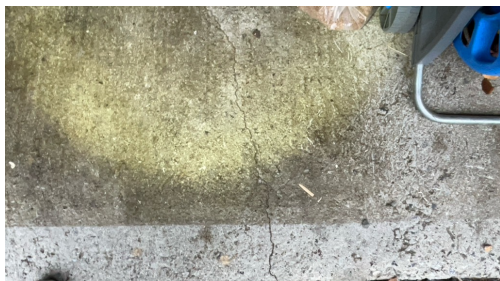
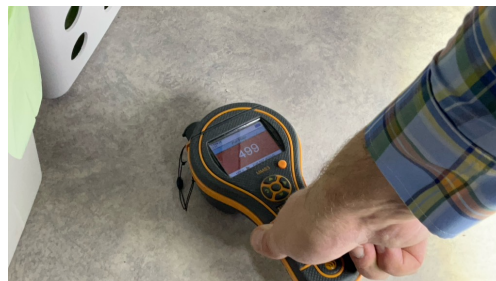
### ! TG 2 Radon

Det er ikke foretatt radonmålinger og bygget er heller ikke utført med radonsperre.

Ved utleieforhold må radonmåling gjennomføres.

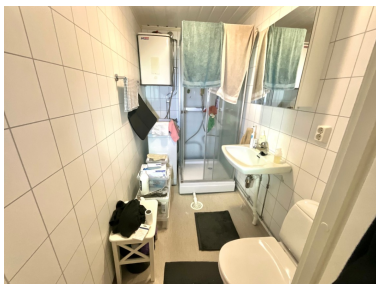
#### ! TG 2 Overflater vegger og himling

Lokale utbedringer anbefales.

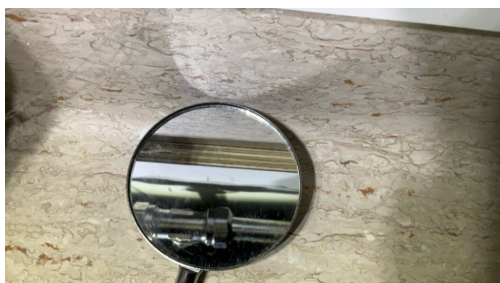
#### ! TG 2 Overflater Gulv

Ufagmessig utførelse av belegget i hjørner. Det er målt indikasjon på forhøyede fuktverdier på gulvet. Belegget er ikke ført langt nok opp på rør.

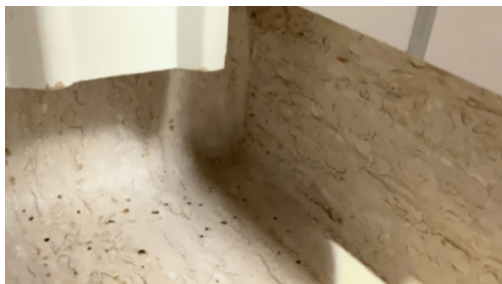
#### ! TG 2 Sluk, membran og tettesjikt

- Eldre sluk av plast er ofte utsatt for lekkasjer og særlig i overganger. Eventuelle lekkasjer kan medføre fuktskader på tilliggende konstruksjoner.

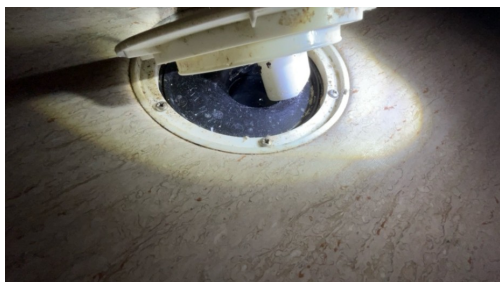
#### ! TG 2 Sanitærutstyr og innredning

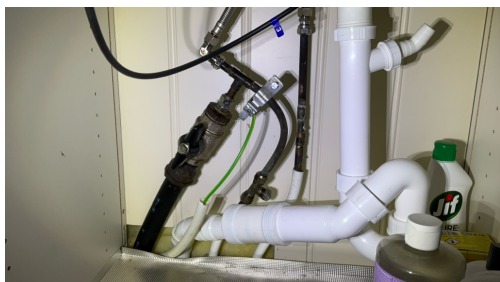
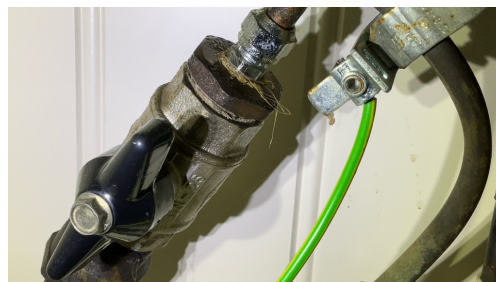
### ! TG 2 Avløpsrør

Avløpsrør av plast, stedvis skjulte avløpsrør.

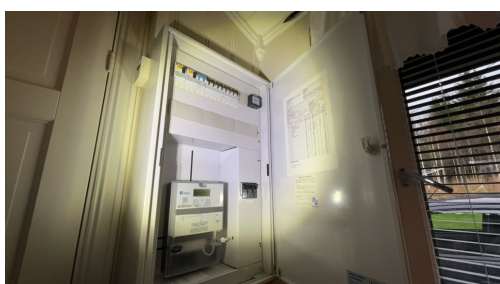
### TG 0 Utstyr for varsling og slukking av brann

Lokal utbedring anbefales.

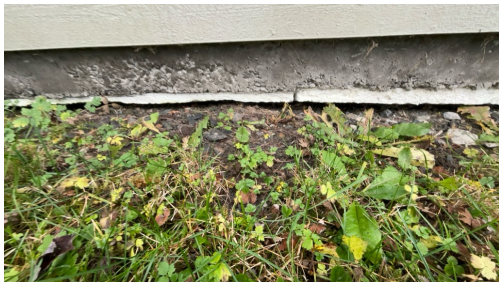
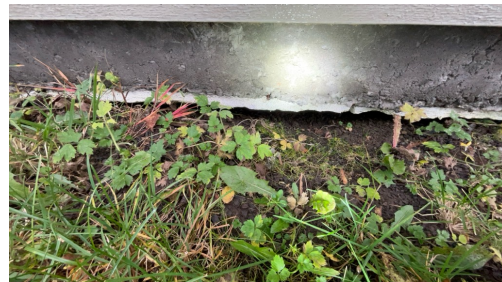
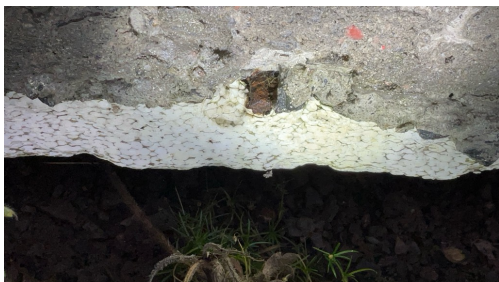
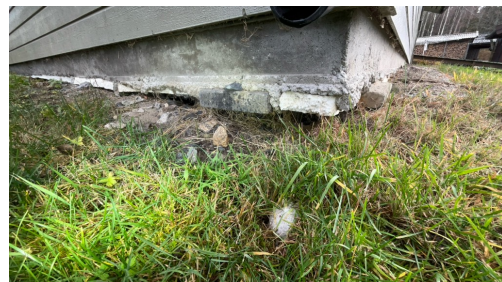
### ! TG 2 Terrenghforhold

Bygget ligger i relativt flatt terreng.

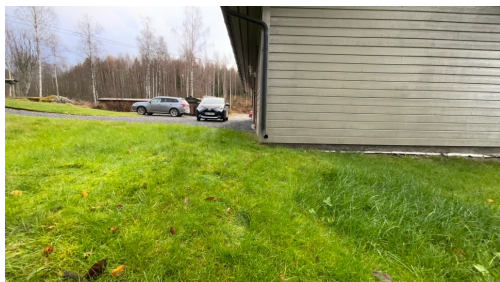
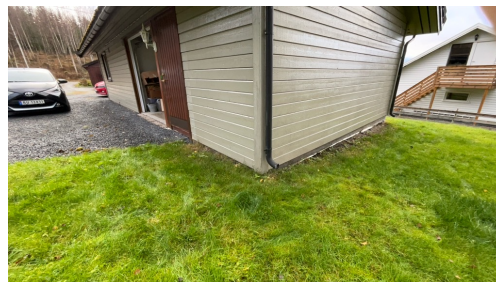
Eiendommen ligger innenfor et område med "Flom-aktsomhetsområde". Eiendommen ligger innenfor et område med "Elver/bekker m/ 20m buffer".

### TG 2 Utvendige vann- og avløpsledninger

- Det er ikke behov for utbedringstiltak siden anlegget fungerer i dag, men ut ifra alder kan skader plutselig oppstå på eldre anlegg.
