Blikrudstubben 34
1484 Hakadal

Enebolig med 3 soverom | Koselige uteplasser | Garasje i rekke | Markanært og familievennlig på Åneby

Tilstandsrapport

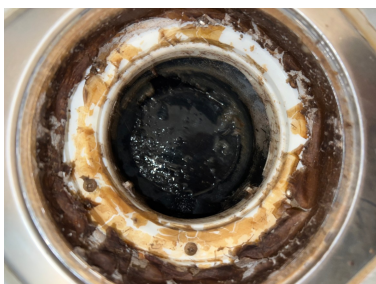
1. ETASJE > BAD

TE 2 Sanitærutstyr og innredning

- Det er ikke påvist tilfredsstillende løsning for å synliggjøre lekkasje fra innebygget systerne.

- Uten dreneringsløsning/lekkasjesikring kan lekkasjer pågå over lang tid uten å bli oppdaget. Dette kan føre til omfattende fuktskader i omkringliggende byggematerialer.

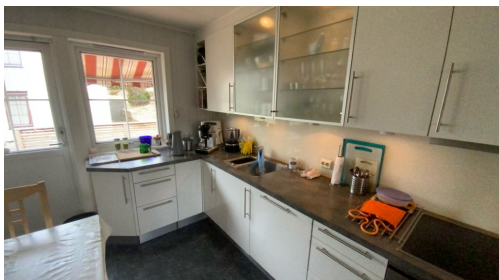
1. ETASJE > KJØKKEN

TG 2 Avtrekk

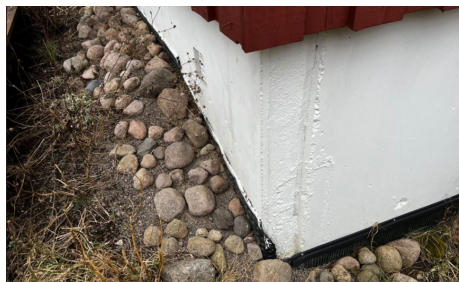
TG2 Terrengeforhold

Det er ukjent byggegrunn.
Dreneringen er fra 1983.
Bygningen har betong/ lettklinker grunnmur. Ukjent fundament.
Terrengforholdene bak boligen medfører oppsamling av vann mot yttervegg. Dette øker risikoen for fuktinntrenging og skader på konstruksjonen over tid dersom drenering og fallforhold ikke utbedres.
Ukjent type og alder på vann- og avløpsrør. Tilkoblet offentlig vann og avløp via private stikkledninger.
