# Spranglia 29 2770 Jaren

# Flott fritidsbolig fra 2022 med alt på én flate med godkjenning for hems. 3 sov og 2 bad. Utsikt mot Randsfjorden.

Befaringsdato: 01.06.2026

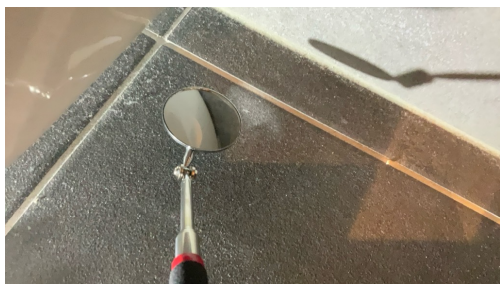
Lekkasjedeteksjon for vegghengt toalett.

• Det kan ikke verifiseres om våtrommet har fungerende tettesjikt. Ikke fungerende tettesjikt på våtrom kan føre til skjult skade på tilstøtende/ innebygde bygningsdeler som kan være vanskelig å avdekke på et tidlig tidspunkt. Dersom det skal kunne verifiseres utførelse av tettesjikt på våtrommet må dokumentasjon i form av bilder/ sjekklister/ kontrollerklæring for utførelse og samsvar for benyttede materialer framlegges. Dersom dette ikke kan fremskaffes anbefales det å følge med på tilstand til våtrommet og tilstøtende bygningsdeler/ rom.

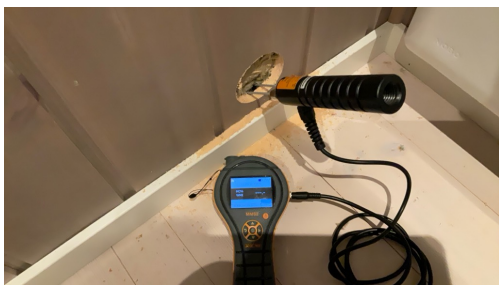
Tilstandsgrad 1 gis med grunnlag i at det ikke er påvist fukt der målingen er gjennomført.

Ved hulltaking og fuktmåling av veggkonstruksjon er det registrert måleverdier som ligger i normalområde for tørt treverk.

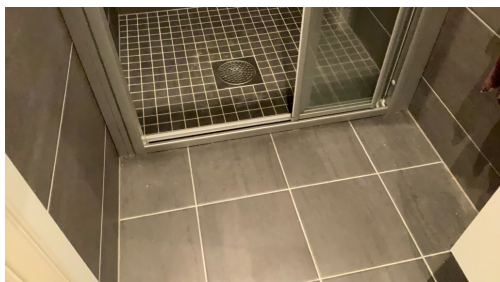
Sperre for lekkasjevann til sluk.

- Tiltak:
- Ved lekkasje fra installasjon i rommet vil det være stor sannsynlighet for at lekkasjevann vil trenge inn i tilstøtende konstruksjoner. Det anbefales å gjøre tiltak for å sikre at lekkasjevann går til sluk.

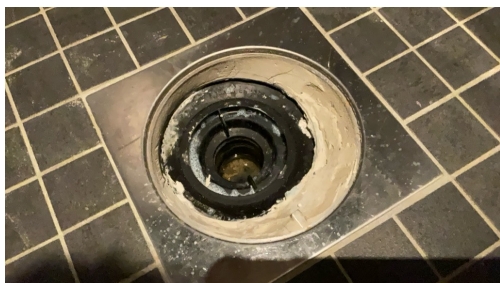
Sluk.

- Det kan ikke verifiseres om våtrommet har fungerende tettesjikt. Ikke fungerende tettesjikt på våtrom kan føre til skjult skade på tilstøtende/ innebygde bygningsdeler som kan være vanskelig å avdekke på et tidlig tidspunkt. Dersom det skal kunne verifiseres utførelse av tettesjikt på våtrommet må dokumentasjon i form av bilder/ sjekkliste/ kontrollerklæring for utførelse og samsvar for benyttede materialer framlegges. Dersom dette ikke kan fremskaffes anbefales det å følge med på tilstand til våtrommet og tilstøtende bygningsdeler/ rom.

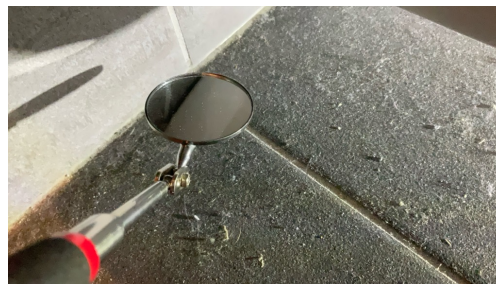
Lekkasjedeteksjon for vegghengt toalett.

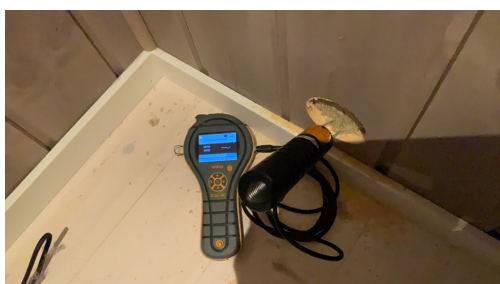
Tilstandsgrad 1 gis med grunnlag i at det ikke er påvist fukt der målingen er gjennomført.

Ved hulltaking og fuktmåling av veggkonstruksjon er det registrert måleverdier som ligger i normalområde for tørt treverk.

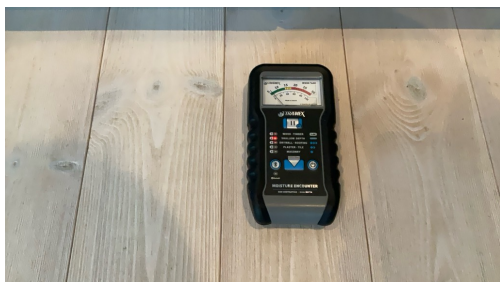
Ved fuktsøk på utsatt sted er det ikke registrert måleverdier som indikerer fukt.

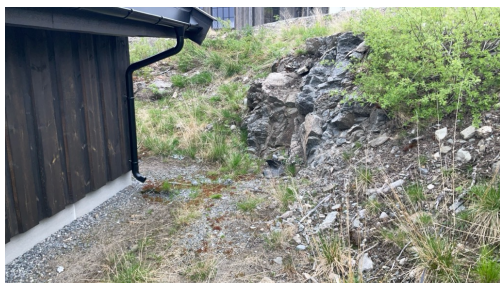
Terreng mot bygget

- Tiltak:
- Ut fra tilstand på befaringsdagen er det ikke nødvendig med strakstiltak i forhold til terrengets utførelse mot grunnmur. Det anbefales imidlertid å følge med på om vann samler seg/ renner inn mot grunnmur ved ulik nedbørsintensitet. Dersom vann samler seg mot grunnmur anbefales det å gjennomføre tiltak for å lede vann bort fra grunnmur. Vann som trekker inn mot grunnmuren medfører unødvendig fuktbelastning på grunnmur/ fuktsikring/ drenering, og øker sannsynligheten for at vann kan trenge inn i boligens innvendige konstruksjoner under terreng.
