Ospeteigen 13  
6817 Naustdal | Naustdal aust

# Leilegheit på eitt plan med stor terrasse og carport | Familievennleg i Naustdal

# Tilstandsrapport

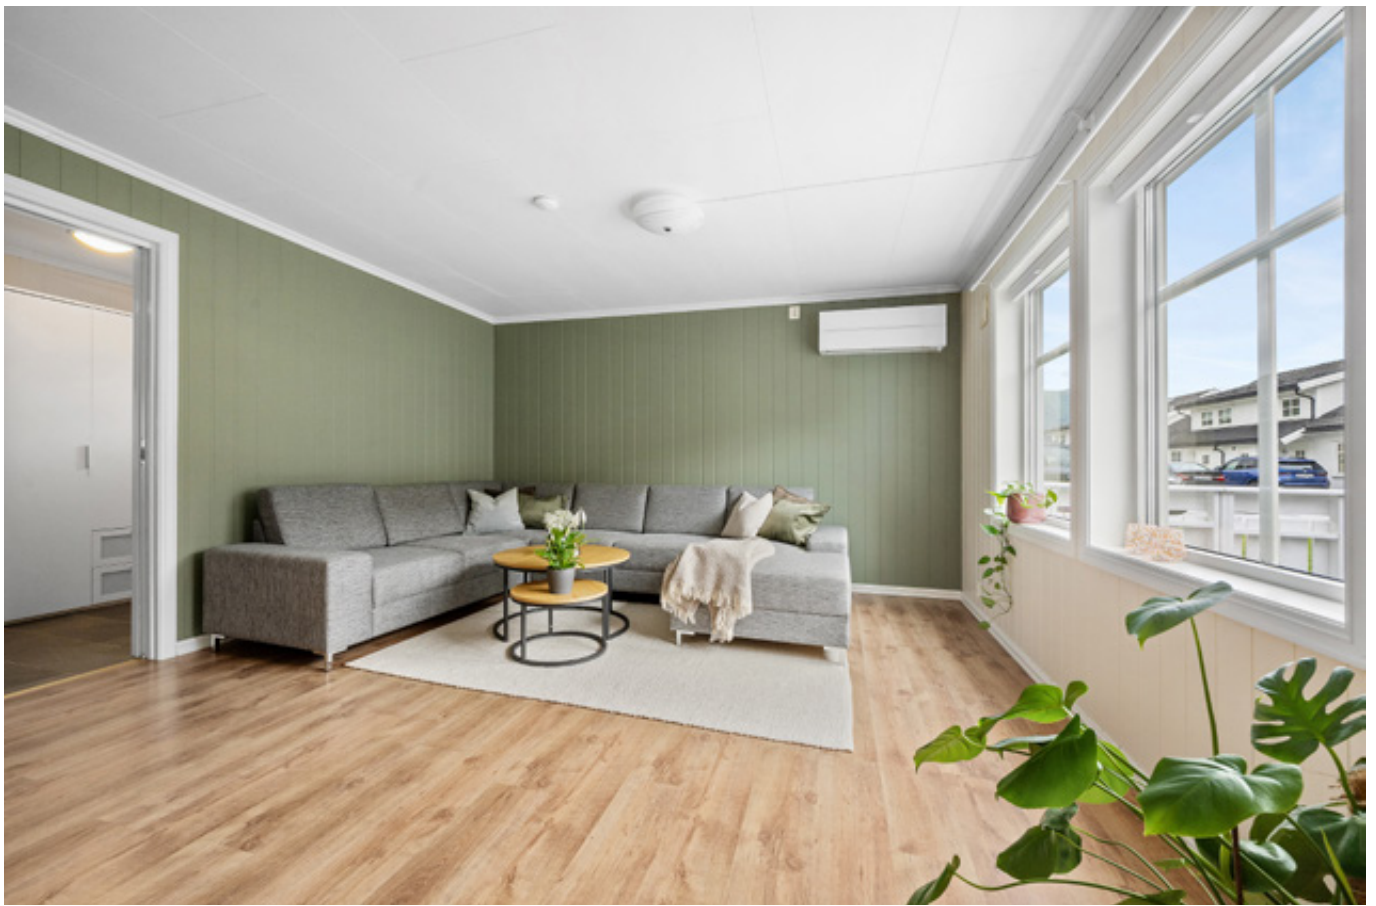
*Luft-til-luft-varmepumpe frå 2018 sørger for effektiv oppvarming.*

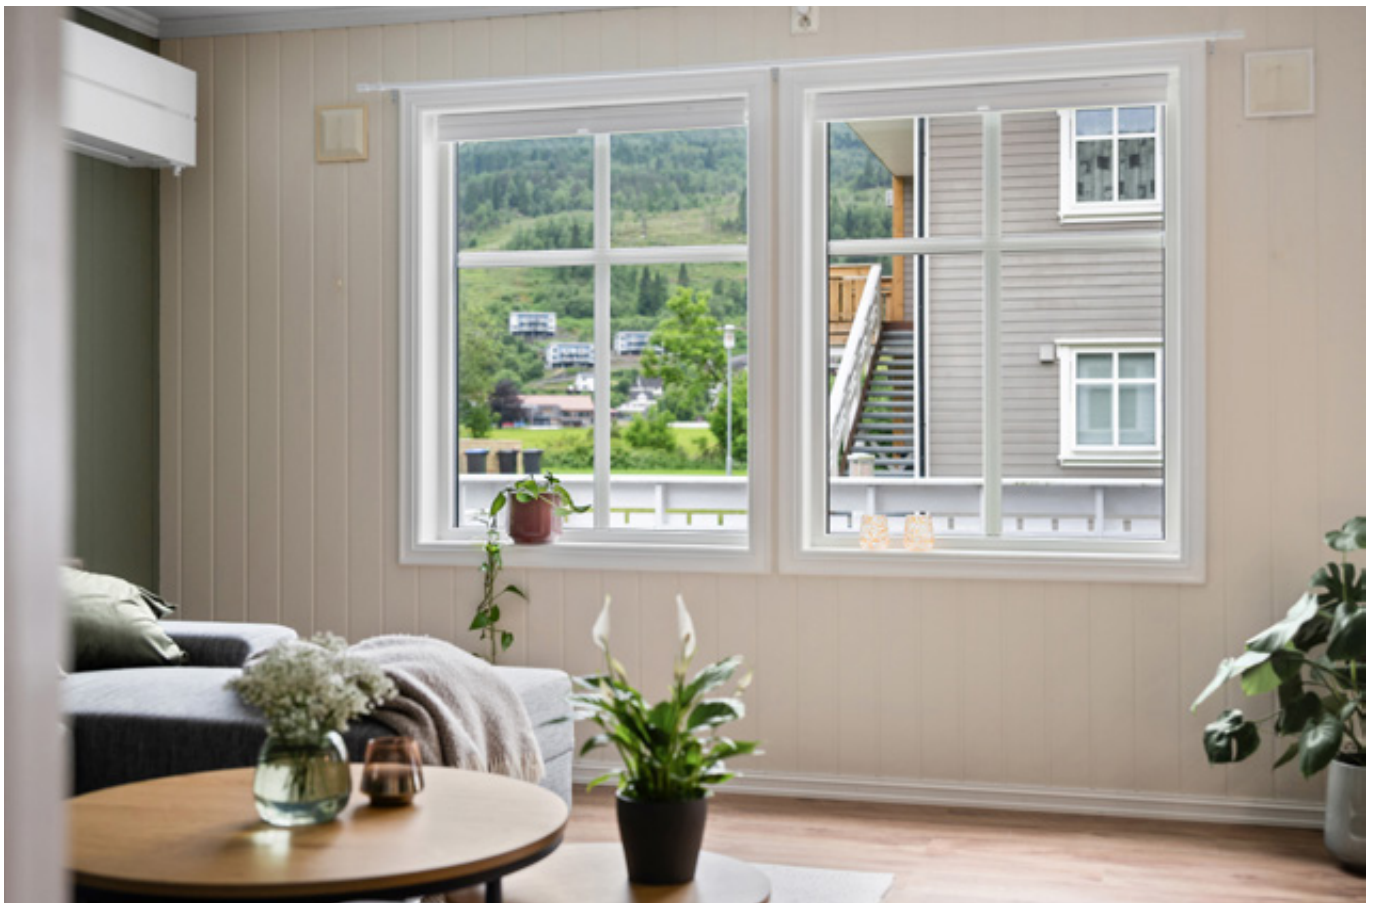
*Vindauga er frå byggeåret og har måla tre-karmar.*

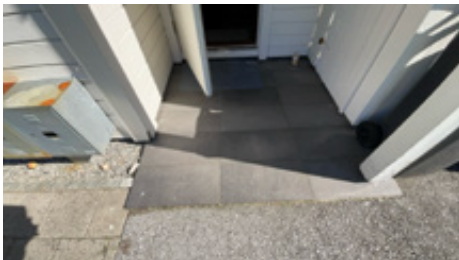
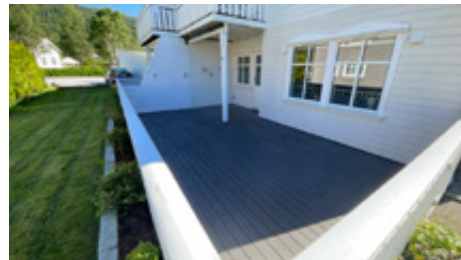
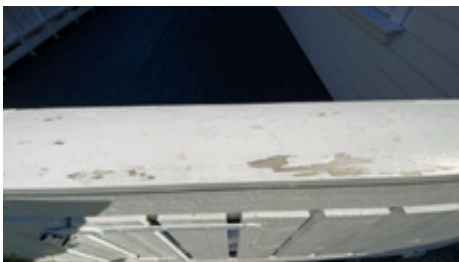
Drypping kan gi økt fuktbelastning på underliggende konstruksjoner og overflater, og kan over tid bidra til misfarging, råte eller redusert levetid på treverk. Malingsslitasje på rekkverk gir økt risiko for fuktopptak i treverket. Tetting/utbedring av platene må utføres fra oversiden av verandaen. Rekkverket bør rengjøres, kontrolleres og overflatebehandles.

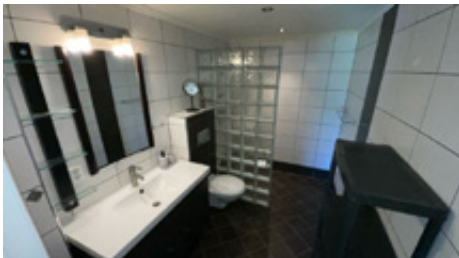
### 1.ETASJE > BAD

#### 1.9.1 Overflater vegger og himling

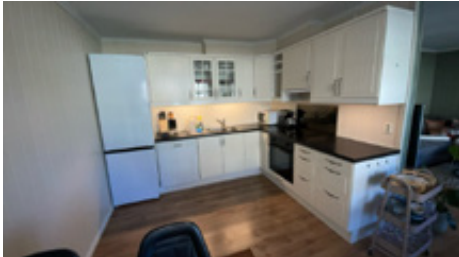
### Tilg 1 Avtrekk

Det er avtrekk via balansert anlegg.
