Velkommen til  
**Skipperveien 17**  
**4550 Farsund**

# Sentral og innholdsrik enebolig i Kjørestad

## Tilstandsrapport

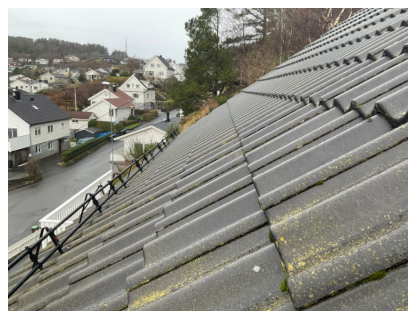
*Punktet må sees i sammenheng med Takkonstruksjon/Loft*

Taktekkingen er av betongtakstein, fra 2014. Taket er besiktiget fra takfot i stige.

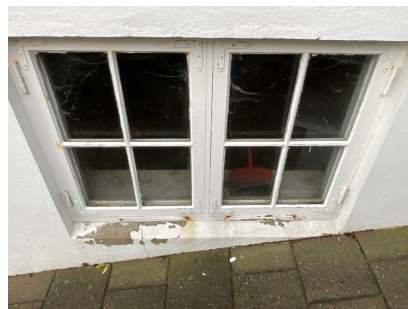
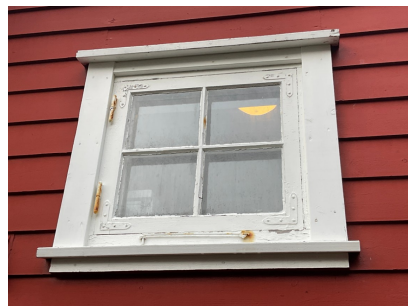
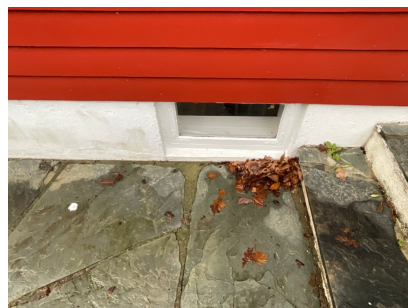
### ! TG 2 Dører

Boligen har teak hovedytterdør, garasjeport, malt balkongdør i tre, inngangsdør til kjeller og skyvebalkongdør i malt tre, fra 2010.

- Det er påvist dører som er vanskelig å åpne eller lukke.
- Karmene i dører er værslitte utvendig og det er sprekker i treverket.

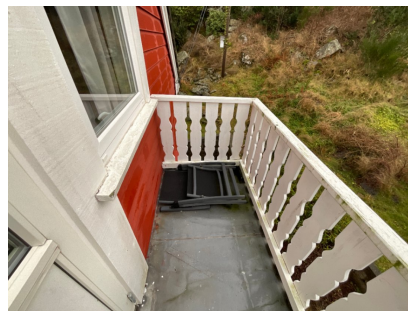
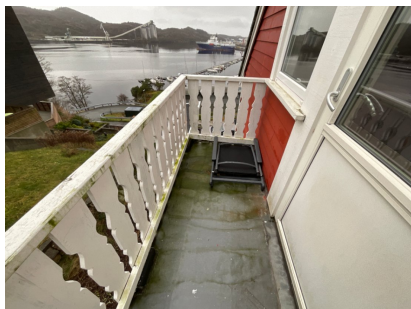
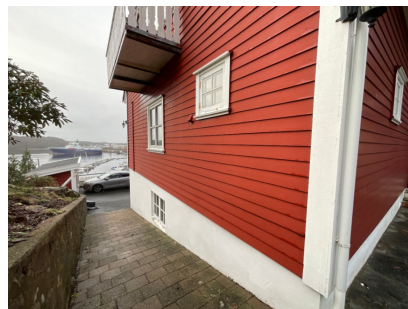
### **TG 2** Balkonger, terrasser og rom under balkonger

Balkong i forbindelse med soverommet på loftet.

Det anbefales å etablere håndløper og rekkverk nederst på trappen. Terrassen har behov for normalt vedlikehold.

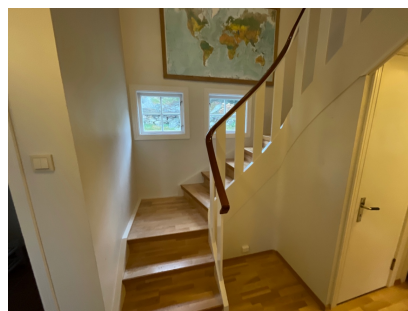
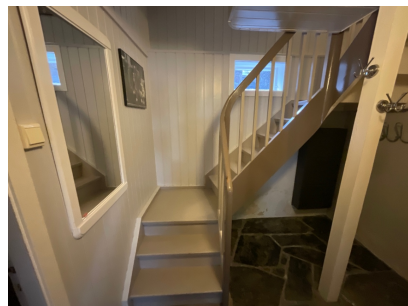
### TG 2 Innvendige dører

Dørene har karmen og dørblad av tre.

- Det er påvist avvik som tilsier at det bør foretas tiltak på enkelte dører.
- Det ene glasset i innerdøren i forbindelse med vindfanget er knekt.

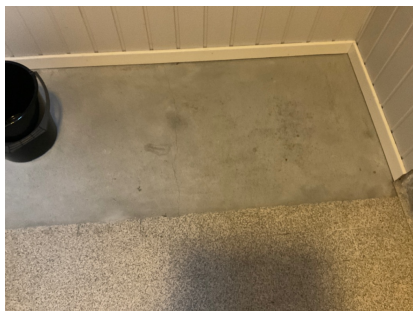
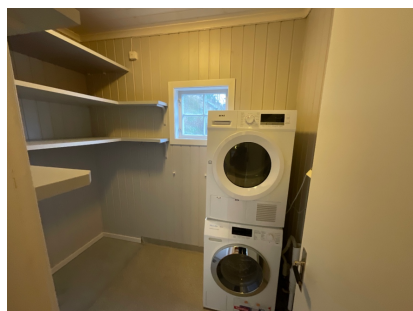
### ETASJE > VASKEROM

#### TG 1 Tilliggende konstruksjoner våtrom

Det ble boret hull i stuen i veggen bak vannrør til vaskemaskinen. Hulltaking er foretatt uten å påvise unormale forhold. Hulltaking er ingen garanti for at det ikke er fukt eller svikt i konstruksjoner, men en indikasjon på at det fremstår normalt i området der hulltaking er utført.

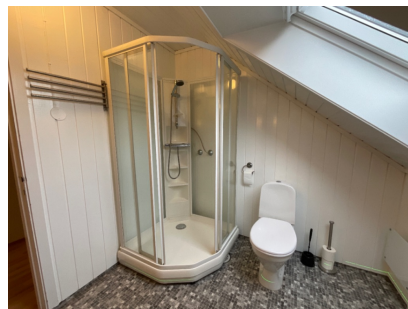
### LOFT > BAD

#### TG 2 Overflater Gulv

- Det er påvist avvik i fallforhold til sluk i forhold til krav i forskrift på byggetidspunktet.

- Et bad med manglende/reduert fall til sluk blir mindre funksjonelt og sikkert for brukeren. Dette kan medføre stående vann på gulvet, vann som ikke ledes effektivt til sluket, økt risiko for at vann renner ut av rommet og redusert sklisikkerhet på gulvet.

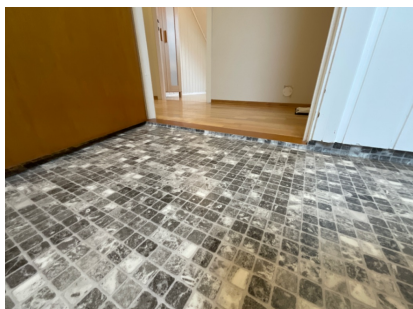
LOFT > BAD

### TG 1 Sluk, membran og tettesjikt

Det er plastsluk og synlig vinylbelegg som tettesjikt.

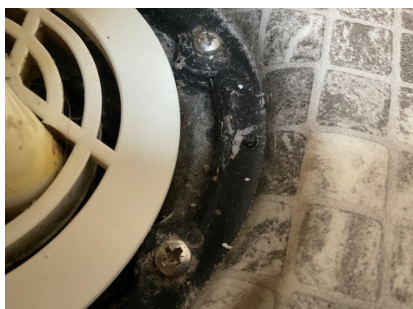
LOFT > BAD

### TG 2 Sanitærutstyr og innredning

- Det er påvist riss/sprekker i utstyr på våtrommet.

- Riss er vanligvis overfladiske skader i servantens overflate eller glasur. Konsekvensene av riss er hovedsakelig kosmetiske.

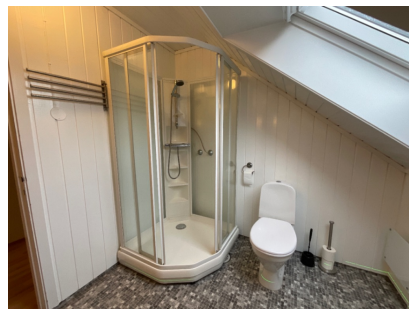
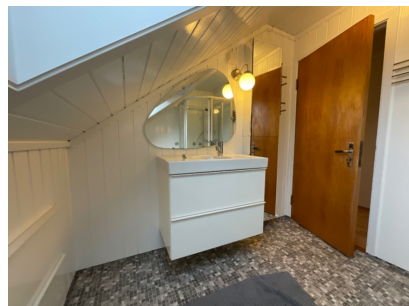
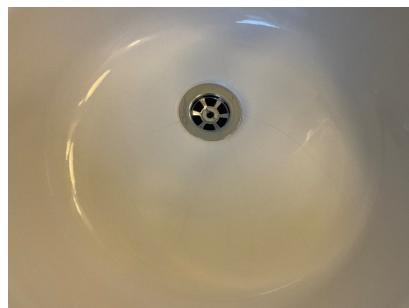
LOFT > BAD

### TG 3 Ventilasjon

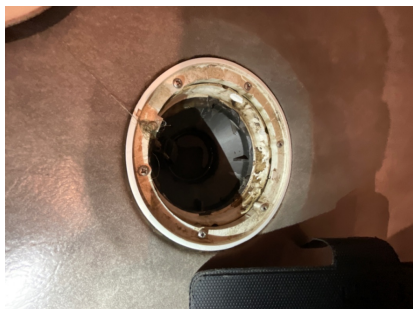
### KJELLER > BAD/VASKEROM

#### TG 1 Sanitærutstyr og innredning

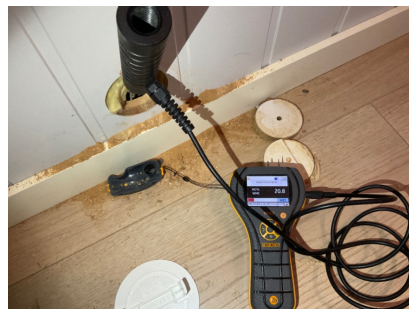
### KJØKKEN

#### TG 1 Overflater og innredning

Kjøkkeninnredningen i 2. etasje er fra 2000.

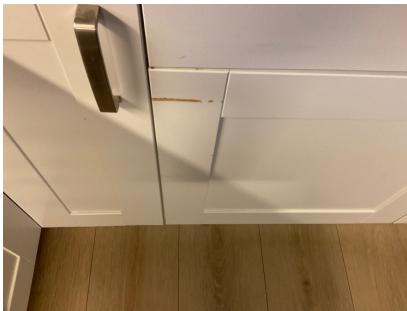
### ETASJE > KJØKKEN

#### TG 1 Avtrekk

Det er kjøkkenventilator med avtrekk ut.

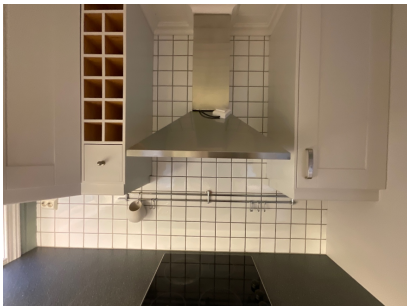
### KJELLER > STUE/KJØKKEN

#### TG 1 Overflater og innredning

Kjøkkeninnredningen i 1. etasje er fra 2015.

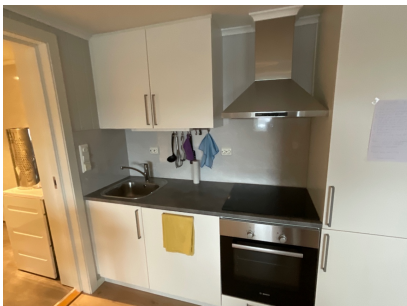
### KJELLER > STUE/KJØKKEN

#### TG 1 Avtrekk

Det er kjøkkenventilator med avtrekk ut.

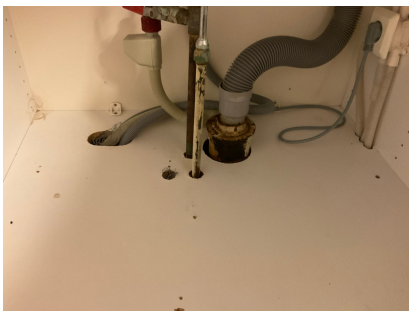
#### TG 2 Avløpsrør

Det er avløpsrør av støpejern og plast.

- I forbindelse med oppgradering av våtrom vil det være naturlig med utskifting av rør.
- Eldre avløpsrør har blant annet større sannsynlighet for lekkasjer, noe som kan føre til omfattende og kostbare vannskader i boliger.

Det må påregnes å bytte ut støpejernrørene i forbindelse med utbedringer på våtrommene.

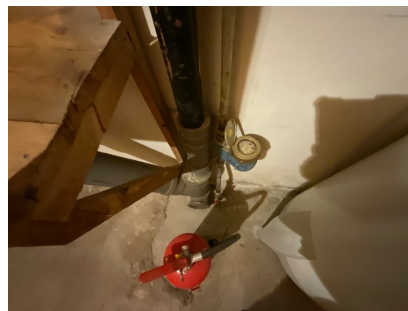
#### TG 1 Ventilasjon

Boligen har naturlig ventilasjon.

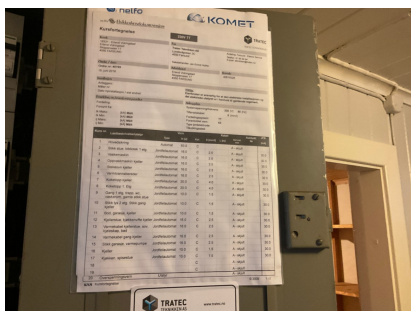
### 1 TG 0 Branntekniske forhold

1. Er det mangler for brannslukningsutstyr i boligen iht. forskriftskrav på søknadstidspunktet, men minst Byggeforskrift 1985?  
**Nei**
2. Er det skader på brannslukningsutstyr eller er apparatet eldre enn 10 år?  
**Nei**
3. Er det mangler på røykvarsler i boligen iht. forskriftskrav på søknadstidspunktet, men minst Byggeforskrift 1985?  
**Nei**
4. Er det skader på røykvarslere?  
**Nei**

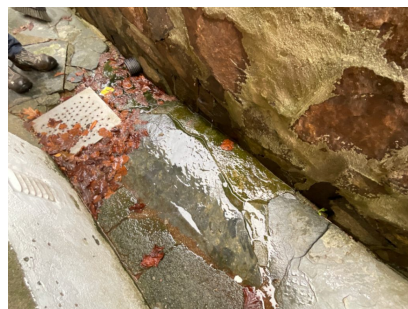
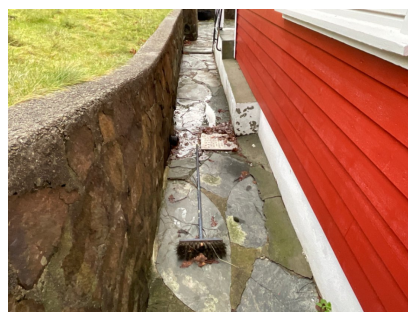
### 1 TG 2 Grunnmur og fundamenter

Boligen har grunnmur i lettklinkerblokker.

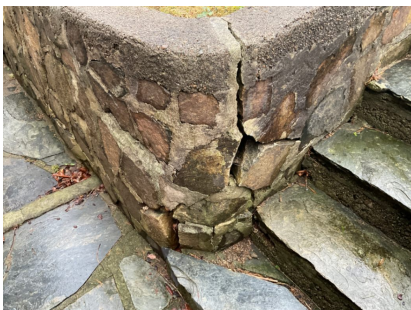
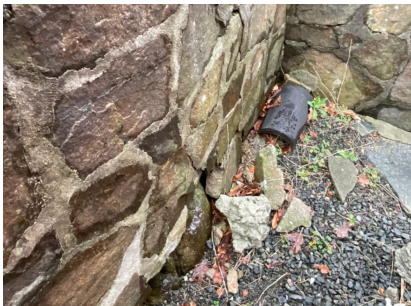
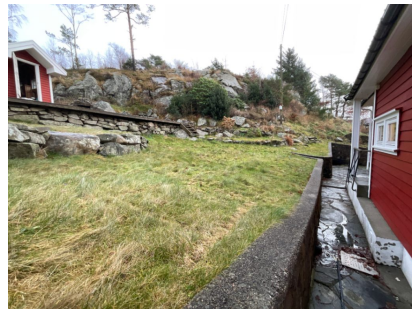
### TG 2 Utvendige vann- og avløpsledninger

Utvendige avløpsrør er av støpejern Det er offentlig avløp via private stikkledninger Utvendige vannledninger er av plast (PEL) Det er offentlig vannforsyning via private stikkledninger.

- Det er ikke behov for utbedringstiltak siden anlegget fungerer i dag, men ut ifra alder kan skader plutselig oppstå på eldre anlegg.
