St. Olavs gate 11
4005 Stavanger

Selveierleilighet i ettertraktet sameie | 8. etg. | Sentral beliggenhet | 2 soverom | Heis | Parkering i garasjeanlegg

Befaringsdato: 14.01.2026

BOLIGBYGG MED FLERE BOENHETER

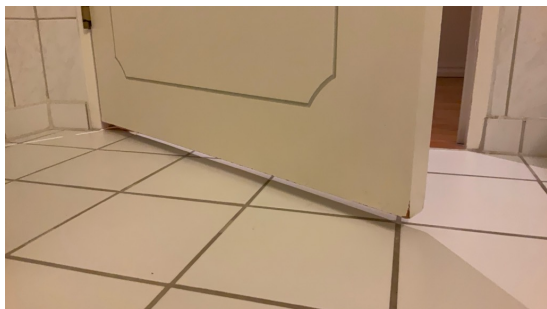
Fabrikkmalte fyllingsdører inne fra byggeår. Fuktskader/svellinger på nedre del av dørblad til bad, mangler styrepinne på skyvedør til soverom.

Fuktskader/svellinger på nedre del av dørblad til bad.

Innendører kan pusses opp/utbedres eller byttes, montere styrepinne.

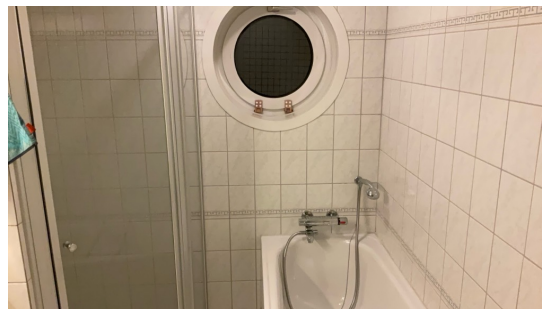
Fliser på vegger, malt tak, overflater fra byggeår uten synlige mangler/skader men det er noe svertesopp i overflater vegg/fuger og mykfuger i dusj. Det er vindu med ikke fuktbestandige materialer i våtsonen (ved dusj og badekar), løsningen eller byggematerialet er uegnet.

Vindu plassert i dusjens og badekarets fuktsone.

Uegnede materialer/vindu som er plassert i fuktsone bør fuktbeskyttes, svertesopp rengjøres godt evt refuges. Dersom det ikke gjøres tiltak, kan dette medføre oppfukning, oppsvelling og forringelse av materialer over tid.

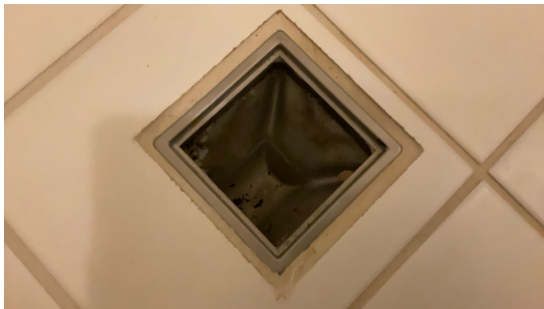
Sluk i dusj.

Det er viktig å merke seg at levetiden til en membran varierer basert på kvalitet, installasjon og bruk. Eldre membraner kan bli sprø og sprekke opp, noe som fører til at de mister sin vanntettende funksjon.

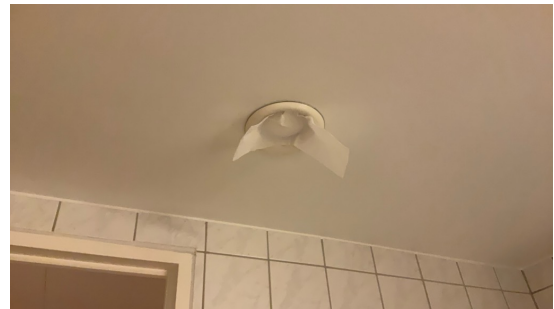
Mekanisk avtrekk i tak, er testet med papir og funnet med funksjon.

Avtrekk funksjonstestet med papir.

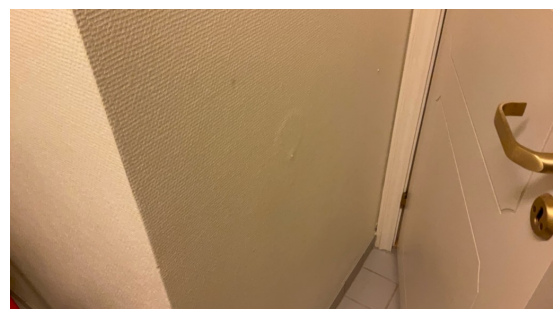
Bl.a merke i vegg bak dør.

Overflater kan pusses opp etter behov.

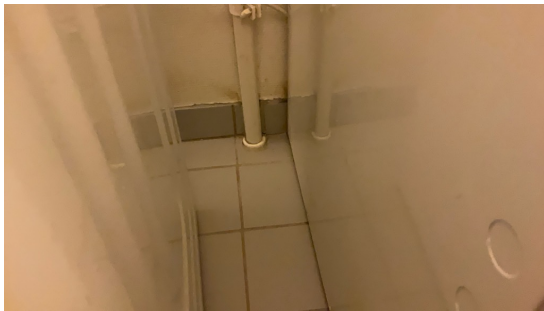
Rørgjennomføring i gulv.

Det bør monteres mansjett/tetting rundt rørgjennomføringen i gulv.

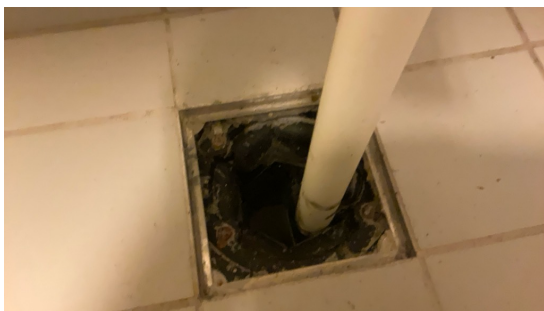
Sluk i gulv.

Ingen umiddelbare tiltak er nødvendige men det er viktig å merke seg at levetiden til en membran varierer basert på kvalitet, installasjon og bruk. Eldre membraner kan bli sprø og sprekke opp, noe som fører til at de mister sin vanntettende funksjon.

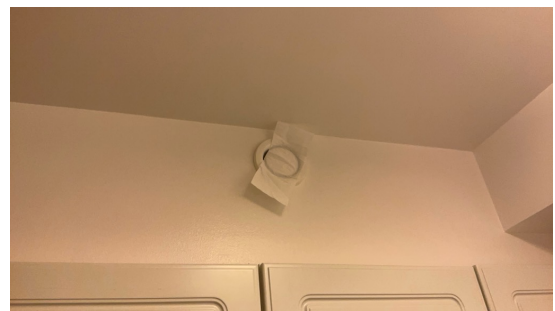
Mekanisk avtrekk på vegg, er testet med papir og funnet med funksjon, TG basert på alder.

Avtrekk funksjonstestet med papir.

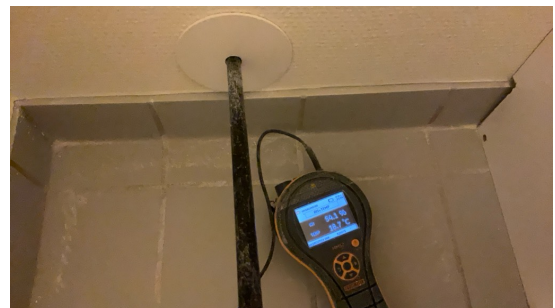
Hulltatt i vegg på vaskerom uten unormale forhold. Det er stålstendere og det er derfor fuktsøkt etter luftfuktighet/RF.

Fuktsøkt uten unormale forhold.

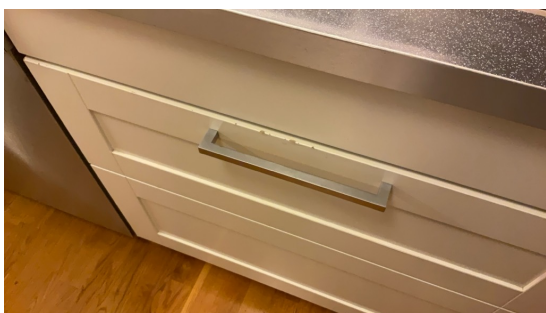
Bruksslitasjer/merker på skuffefront.

Overflater med avvik utbedres etter behov.

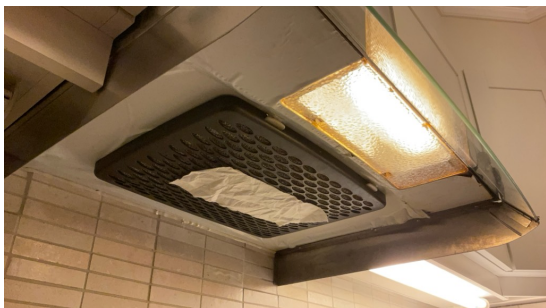
Avtrekk via mekanisk avtrekksanlegg i boenheten, er testet med papir og funnet med funksjon.

Ventilator funksjonstestet med papir.

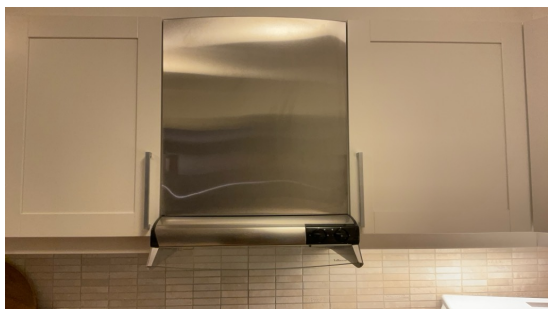
Mekanisk ventilasjonsanlegg, nyere motor/ventilator. De forskjellige avtrekk er testet med papir og funnet med funksjon.

Motor for ventilasjon.

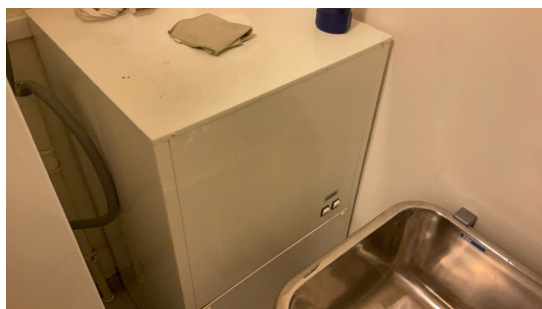
Varmtvannsbereider.

Det er ikke behov for utbedringstiltak siden tanken fungerer i dag, men ut ifra alder kan skader plutselig oppstå på eldre tanker.

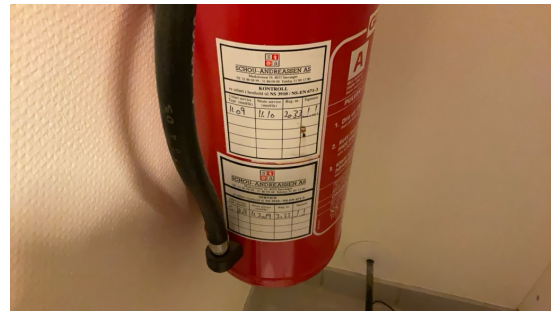
Eldre brannslukkerapparat.

- Innhent en kvalifisert elektrofaglig person for å kontrollere det elektriske anlegget.
- Innhent nytt brannslukningsutstyr.

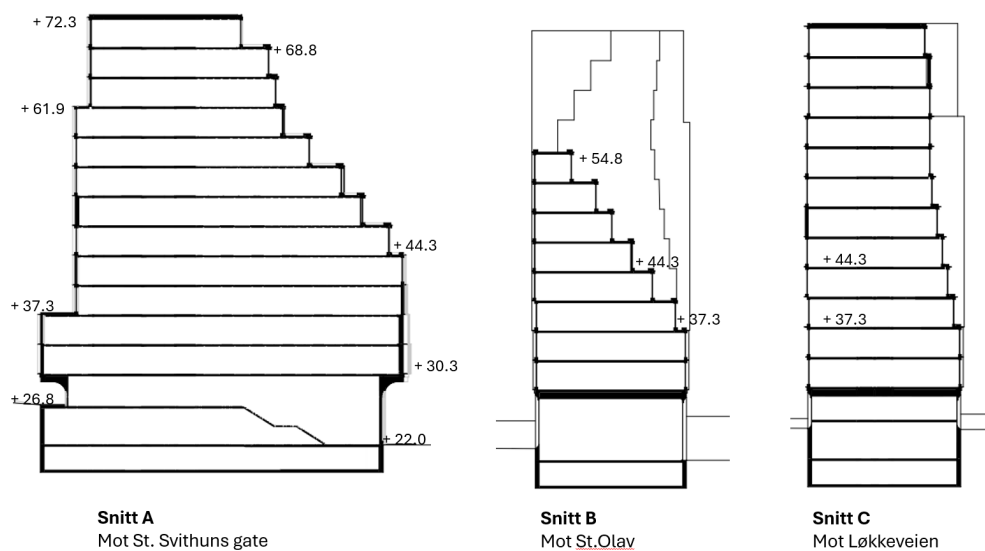
Figur 1. Snitt

Byggets høyder og geometri skal sikre at solforhold på gnr/bnr 55/277 (felt o_PA1 i plan 2641) ikke forringes. Dette skal oppnås ved en gradvis avtrapping for hver etasje av nybygget som vist på prinsipptegninger, figur 1 og 2, under.
