Velkommen til
Østveien 444
3145 Tjøme

Enebolig med kort gangsavstand til Grimestadbukta I Koselig hage I Takterrasse m/sjøutsikt I Sentralt på Tjøme!

Tilstandsrapport

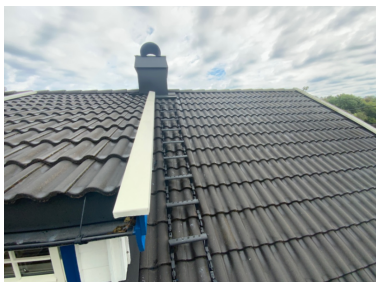
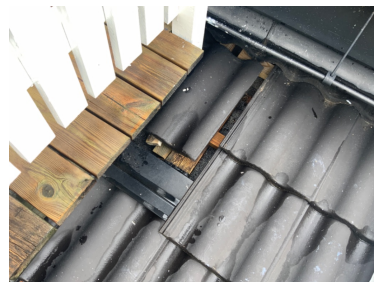
Lekkasje i primærtteking i dette området vil kunne medføre lekkasje inn på bad eller entre.

Område for opplegg av terrassebjelker

Det anbefales å sjekke/utbedre dette området av fagfolk.

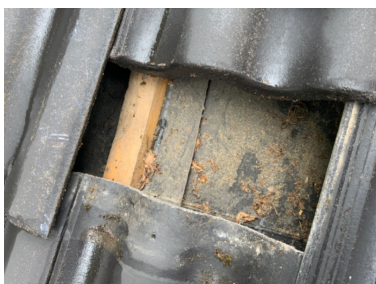
- Mer enn halvparten av forventet brukstid er passert på undertak.
- Det er avvik:

Forenklet undertak

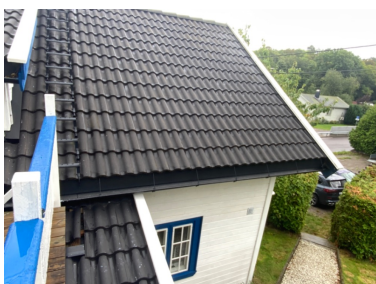
Vurdering av avvik:

- Det er ikke krav om utbedring av snøfangere opp til dagens krav.

Eier av en eiendom har ansvar for å sikre at snø og is ikke faller ned fra taket og skader mennesker eller eiendom. Dette inkluderer å montere snøfangere og jevnlig inspisere taket for rasfare. Manglende snøfangere eller manglende sikring mot snøras kan føre til erstatningsansvar ved skade.

Tak over inngangsparti uten snøfangere

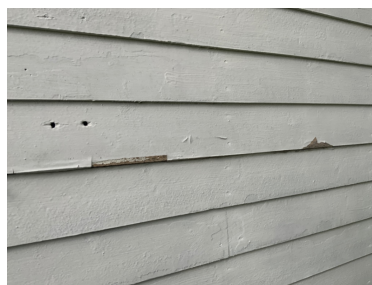
Maling på vegger og oppunder gesimskasse er stedvis mangelfull.

Avflasket maling enkelte steder under gesimser

Avflassing av maling

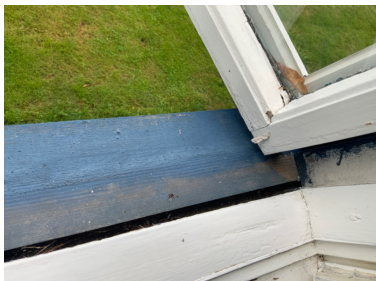
Vannbrettløsning uten besla

Belistning kan tilpasses bedre og evt fuge mellom belistning og karm for å motvirke inndriv av vann ved nedbør.

1-lags vinduer har behov for å bli restaurert eller skiftet ut. Da må man samtidig gjøre en bedre løsning for vannbrett.

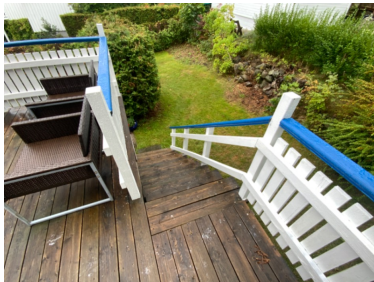
Rekkverkshøyde og åpninger må endres til å tilfredsstille gjeldende forskriter.
Trapper med fallhøyde over 50cm skal sikres med rekkverk mot mulighet for fall.

Trapp til terrasse

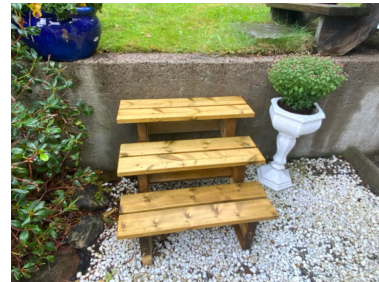
Trapp i terreng

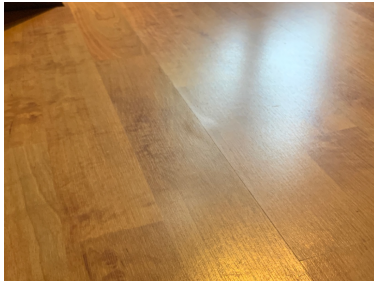
Buling i overflate på laminatgulv

Glipper i laminatgulv tettes. Overdreven bruk av vann ved rengjøring av laminat kan føre til inndriv av vann i skjøter, som igjen kan føre til svelling og ødeleggelse av laminat.

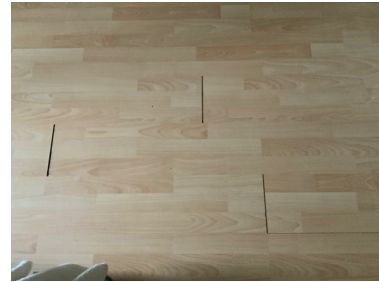
glipper i laminatgulv

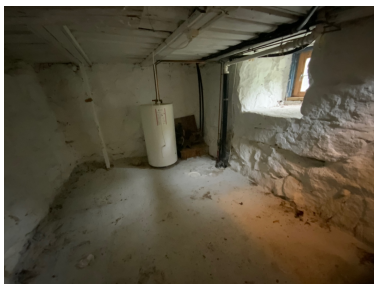
Manglende lufting av rom under terreng kan føre til sopp og/eller råte i bjelkelagskonstruksjonen.
Det avdekkes ingen råte eller sopp på befaringsdagen, men forholdene kommenteres da tilfredsstillende lufting ikke avdekkes.

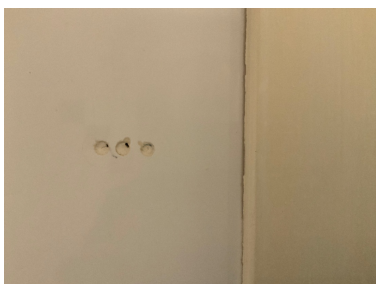
Fugede hull i vegg

Hull som er tatt i våtsone må fuges nøye og omhyggelig for ikke å slippe vanddamp inn i konstruksjonen, med fare for råte som konsekvens.

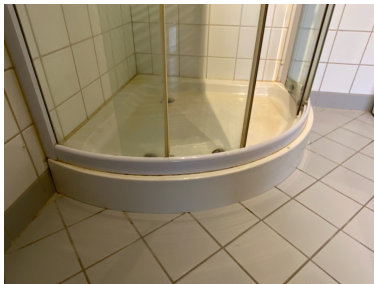
Da membran er ukjent er det ikke mulig å ta inn noe som vedgår denne i et kostnadsestimat.

Dusjhjørne med fastfugtet kar i bunn

Kostnadsestimat: 10 000 - 50 000

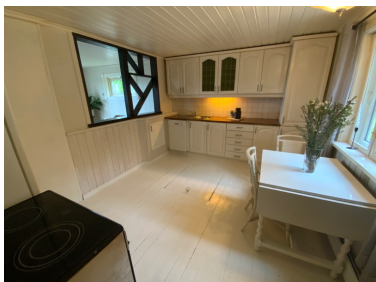
Kjøkkeninnredning

- Uten forsert avtrekk fra kokesonen kan matos og forurensninger fra matlaging spre seg i boligen, noe som blant annet forringer innneklimaet.

Kostnadsestimat: 10 000 - 50 000

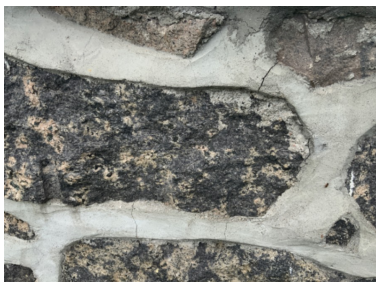
Sprekker i murfuger

Situasjonen overvåkes. Sprekker bør tettes for å unngå inndriv av fukt, som igjen kan frostsprengne når det blir kuldegrader.

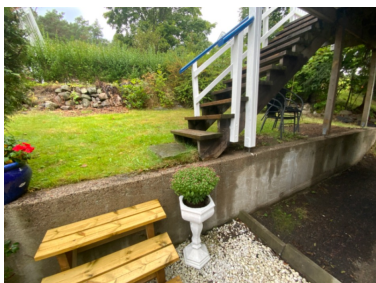
Forstøtningsmu

Vurdering av avvik:

- Det er påvist mindre sprekker og/eller skjevheter i muren.
- Det mangler rekkverk/annen sikring på forstøtningsmuren(e) ut ifra dagens krav.

Sprekk i muren overvåkes. Årsak til sprekk er trolig marktrykk fra baksiden av muren. Ved videre utvikling av sprekk kan behov for drenerende tiltak bak muren ikke utelukkes.

Kostnadsestimat gjelder kun enkelt rekkverk på muren. Nødvendige tiltak for muren anbefales fulgt opp av fagfolk innenfor betongfaget.

Kostnadsestimat: 10 000 - 50 000

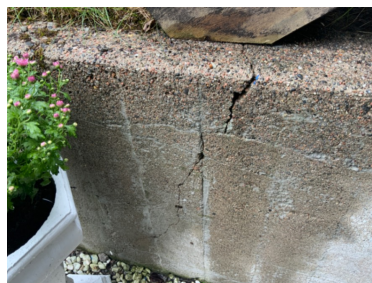
TG 3 Forstøtningsmurer

Forstøtningsmurer: Sprekker i betongmur og manglende rekkverk. Rekkverk/sikring må etableres.

Boligen står på grunnmur av natur- og sparestein. Det er registrert en forstøtningsmur i betong, med enkelte sprekker og manglende sikring etter dagens krav. Drenering er dels av eldre dato og dels fra tilbygget i 2000.

Sprekk i forstøtningmur.
