Amtmann Meinichs gate 20D
0482 Oslo

Gjennomgående 2-roms oppussingsobjekt i høy 1.etg | Varmtvann og fyring inkl. | Attraktiv beliggenhet i rolig gate

Tilstandsrapport

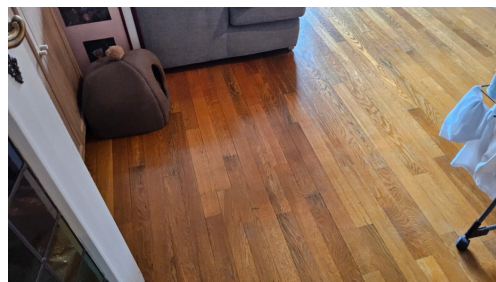
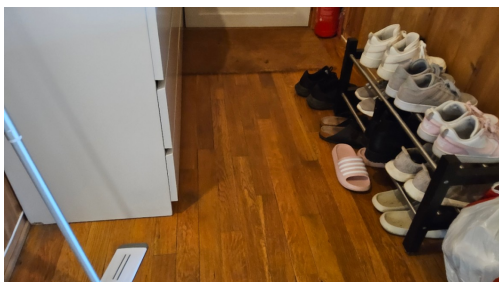
Det er registrert gjennomgående knirk i gulvene i alle rom. Knirken oppstår ved belastning og bevegelse i gulvkonstruksjonen, men gulvene fungerer ellers som de skal og viser ingen tegn til svekket bæreevne eller andre strukturelle avvik. Lydnivået varierer etter hvor i rommene man går, noe som tyder på friksjon mellom gulvbord, festemidler eller undergulv ved normal bruk.

Knirking i gulv medfører hovedsakelig redusert brukskomfort og kan oppfattes som sjenerende for beboere eller brukere av bygget, men innebærer normalt ingen risiko for skader på konstruksjonen. For å redusere eller fjerne knirk anbefales det å undersøke festepunkter, eventuelt etterstramme eller supplere med skruer der det er bevegelse, samt vurdere om undergulvet krever justering eller punktvis utbedring. Ved vedvarende knirk kan det være nødvendig med en nærmere faglig vurdering av gulvoppbyggingen for å identifisere årsaken og iverksette riktige tiltak.

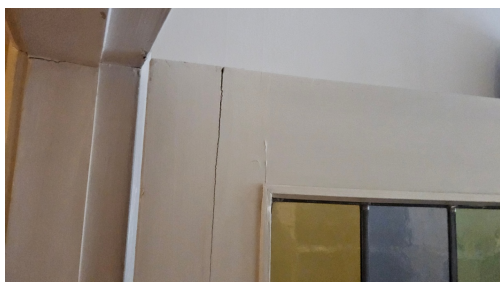
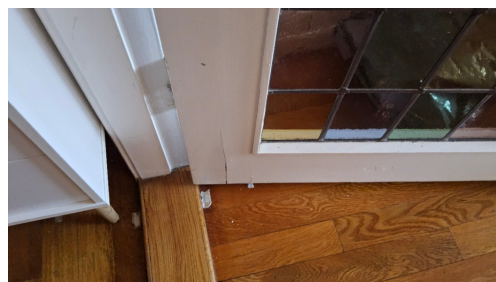
Konsekvensene av denne typen slitasje inkluderer forringet visuell standard, potensielt svekket funksjon ved åpning og lukking, samt økt risiko for ytterligere skader over tid. For å hindre fortsatt forringelse anbefales det å gjennomføre en nærmere vurdering av hvilke dører som kan utbedres ved sliping og overflatebehandling, og hvilke som bør skiftes ut grunnet mer omfattende skade. Videre bør beslag kontrolleres og eventuelt strammes eller byttes for å sikre korrekt funksjon. Et planlagt vedlikeholdsintervall vil bidra til å opprettholde både estetikk og driftssikkerhet fremover.

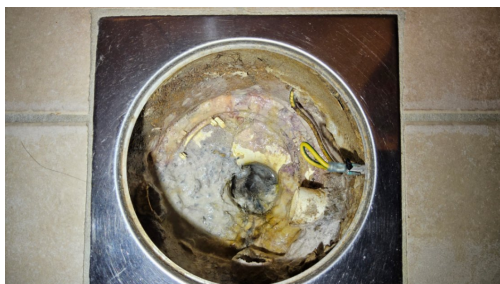
Membranløsningen har passert mer enn halvparten av sin forventede brukstid, noe som innebærer at materialenes elastisitet, tetthet og evne til å motstå mekanisk påkjenning og fuktpåvirkning gradvis reduseres. Over tid vil membraner bli mer sårbare for sprekker, avskalling, svekket heft og nedbrytning som følge av aldring, kjemisk påvirkning og temperaturvariasjoner. Selv om funksjonen kan være tilfredsstillende på vurderingstidspunktet, er dette et tegn på teknisk forringelse som gjør at membranen ikke lenger kan anses å inneha samme sikkerhetsmargin som ved nyinstallasjon. Aldersrelatert slitasje øker risikoen for at membranen ikke lenger gir tilstrekkelig beskyttelse mot fukt og vanninntrenging, spesielt i områder utsatt for jevn belastning eller bevegelse i konstruksjonen.

Konsekvensen av at membranløsningen har passert mer enn halvparten av sin forventede brukstid, er økt sannsynlighet for fuktskader, lekkasjer, skjulte konstruksjonsskader og svekket byggfysisk sikkerhet dersom membranen svikter. Tiltak som anbefales er regelmessig oppfølging og kontroll for å avdekke tidlige tegn på svekkelse, samt planlegging av fornyelse eller rehabilitering av membranløsningen innen rimelig tid for å sikre varig beskyttelse. Dersom det foreligger tegn på fukt eller slitasje, bør nærmere undersøkelser utføres og nødvendige reparasjoner gjennomføres for å hindre ytterligere skader.

- Overvåk tilstanden jevnlig. For å få tilstandsgrad 0 eller 1 må tettesjiktet skiftes ut, men tidspunktet for når dette er nødvendig er vanskelig å si noe om.
- Det er viktig å merke seg at levetiden til en membran varierer basert på kvalitet, installasjon og bruk. Eldre membraner kan bli sprø og sprekke opp, noe som fører til at de mister sin vanntettende funksjon. Dette kan resultere i vannlekkasjer gjennom vegger og gulv og fuktskader.

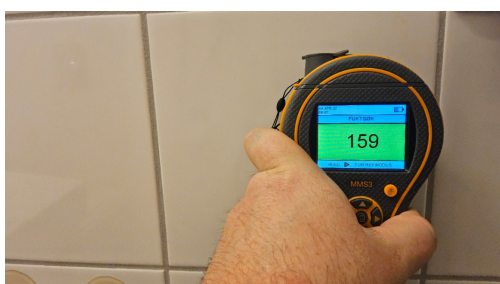
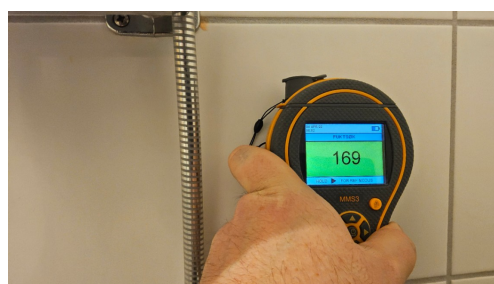
Beskrivelse

Hulltaking er ikke foretatt da det ikke er fysisk mulig pga. tilliggende konstruksjoner. Ved indikasjonsmåling av dusjsonen registreres det ingen forhøyet fuktverdi.

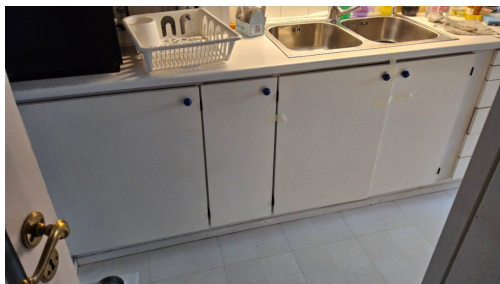
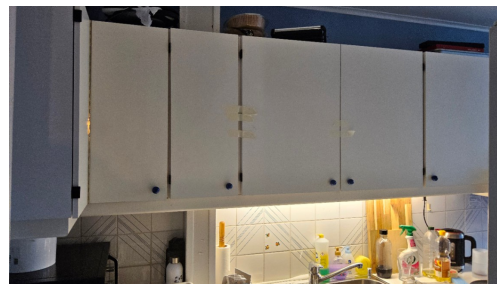
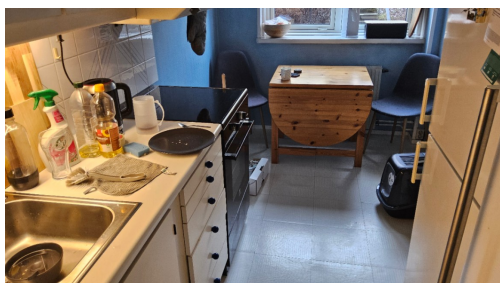
ETASJE > KJØKKEN

Konsekvensen av en slik innredning er redusert funksjonalitet, mindre effektiv arbeidsflyt og potensielt økt slitasje på gjenstående komponenter grunnet manglende tilpasning til dagens bruksmønstre. Dette kan også medføre redusert trivsel og mindre hensiktsmessig bruk av kjøkkenet som arbeids- og oppholdsrom. Det anbefales å gjennomføre en vurdering av hvilke deler som eventuelt kan oppgraderes eller tilpasses, og om en full utskiftning av innredningen vil være mer hensiktsmessig for å sikre moderne funksjonalitet, bedre ergonomi og økt holdbarhet. En oppgradering eller utskiftning vil bidra til å etablere et mer brukervennlig og effektivt kjøkkenmiljø.

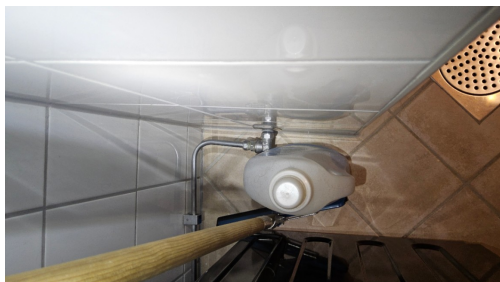
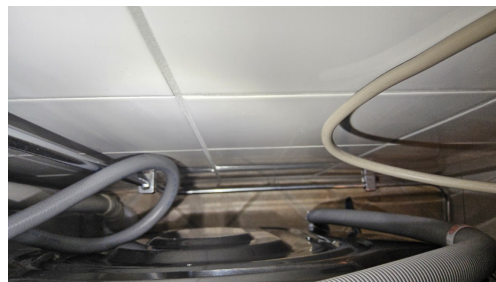
ⓘ TG 2 Avløpsrør

Det er avdekket at de innvendige avløpsledningene har passert mer enn halvparten av forventet teknisk brukstid. Dette innebærer at ledningene befinner seg i en fase hvor normal aldring, materialtretthet og begynnende korrosjon eller deformasjon erfaringsmessig kan forekomme. Selv om anlegget fortsatt er funksjonelt, medfører den høye alder at tilstanden ikke lenger kan anses som forutsigbar, og risikoen for lekkasjer, tilstoppinger eller brudd øker etter hvert som ledningenes restlevetid reduseres.

Konsekvensen av at avløpsledningene har overskredet vesentlig del av sin forventede brukstid er økt sannsynlighet for driftsproblemer og potensielle skader, som kjelleroversvømmelser, fuktskader eller påfølgende bygningsmessige og hygieniske utfordringer. For å redusere risiko anbefales det å gjennomføre en grundig tilstandsvurdering, som kan omfatte kamerainspeksjon eller andre relevante tester for å fastslå faktisk tilstand og eventuelt behov for utskifting. Videre bør det utarbeides en plan for fornyelse eller utskifting basert på funn, og eventuelle identifiserte skader eller svakheter må håndteres innen rimelig tid for å sikre trygg og stabil drift av avløpssystemet.

- Eldre avløpsrør har blant annet større sannsynlighet for lekkasjer, noe som kan føre til omfattende og kostbare vannskader i boliger.
