# Nedre Sørbø | Innbydende mindre enebolig med attraktiv og barnevennlig beliggenhet | 3 sov | Gode solforhold | Carport

# Tilstandsrapport

gnr. 45, bnr. 245, snr. 2

Befaringsdato: 09.04.2026

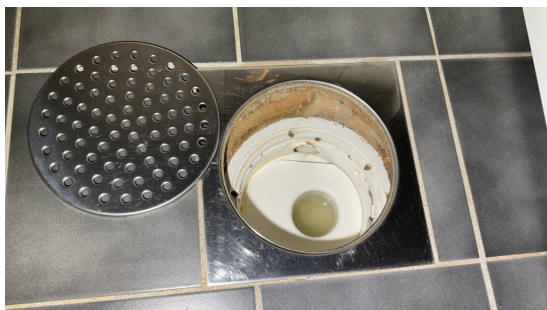
Sluk i dusj.

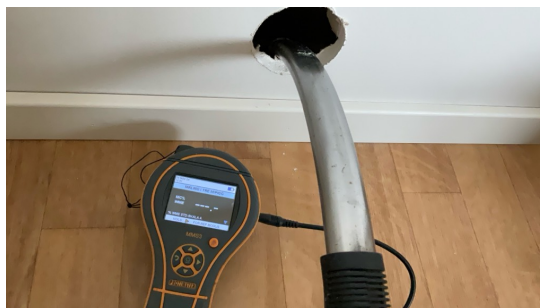
Hulltaking er utført fra soverom mot våtsone på badet. Det ble ikke avdekket unormale forhold på undersøkelsesstedet. Det presiseres at hulltaking kun er en stikkprøve, og at funnene derfor ikke kan utelukke eventuell fukt eller skader i andre deler av våtrommets konstruksjoner.
