Velkommen til
Mor Åses vei 53
4019 Stavanger

Sjelden mulighet! Lekker arkitekttegnet familiebolig med 4 soverom og flott utsikt | Solvendt hage | Garasje

Tilstandsrapport

gnr. 57, bnr. 855

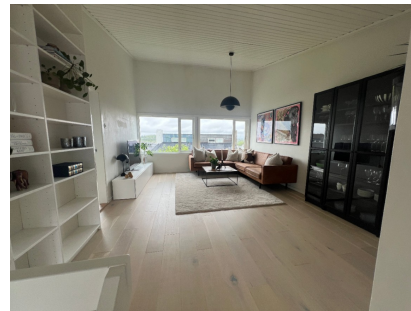
TG 2 Radon

Det er ikke foretatt radonmålinger og bygget er heller ikke utført med radonsperre.

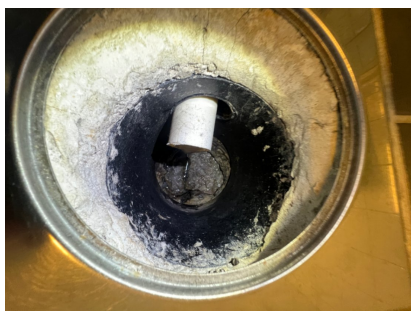
- Uten membran/tettesjikt er det høy risiko for at vann trenger gjennom konstruksjonene og kan medføre fuktskader.

Hovedsluk på badet.

Baderommet må påregnes oppgradert med membran også i våtsone/gulv.

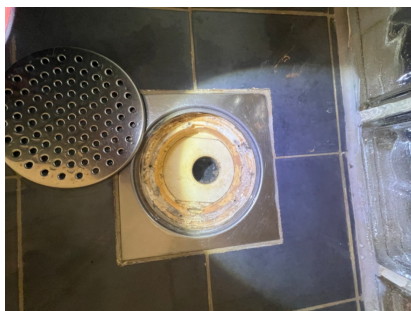
Bi-sluk i dusj, ingen klemring eller membran ved sluk.

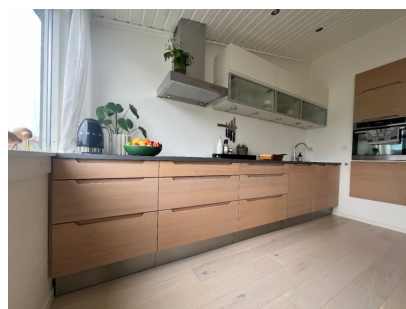
1. ETASJE > KJØKKEN

TG 1 Overflater og innredning

Kjøkkenet har innredning med glatte fronter. Benkeplaten er av laminat.
