Velkommen til  
**Silurveien 12**  
**0380 Oslo**

## Silurveien 12 - Leilighet 111 - Andel 11 1. Etasje

Befaringsdato: 06.03.2026

Rapportdato: 12.03.2026

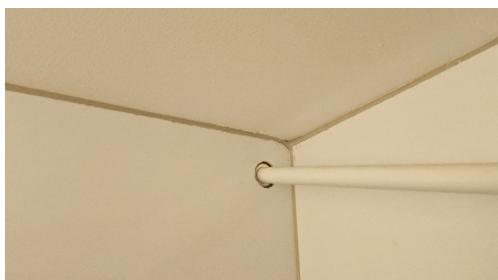
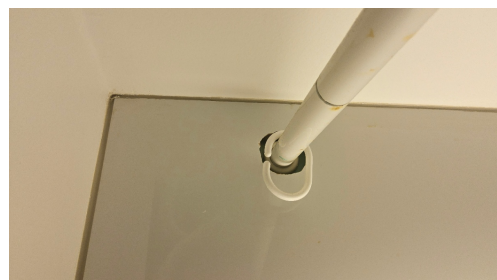
##### Vurdering av avvik:

- Det er avvik:

Åpninger må forskriftsmessig tettes igjen.

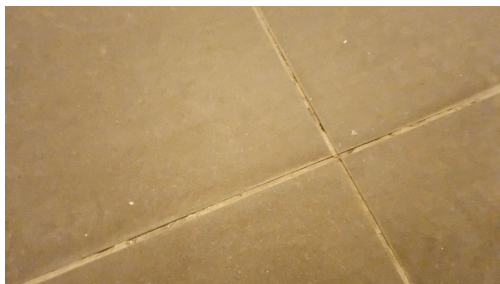
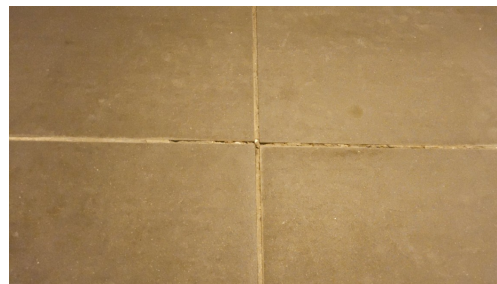
#### 📌 TG-2 Overflater Gulv

- Det er påvist at flisfuger har riss/sprekker.
- Det er påvist avvik i fallforhold til sluk i forhold til krav i forskrift på byggetidspunktet.

- Til tross for avviket i fall/høydeforskjell til sluk, vil gulvet fortsatt kunne lede vann mot sluket, men med redusert effektivitet. Dette kan potensielt øke risikoen for vannansamling i enkelte områder av badet.
- Et bad med manglende/ redusert fall til sluk blir mindre funksjonelt og sikkert for brukeren. Dette kan medføre stående vann på gulvet, vann som ikke ledes effektivt til sluket, økt risiko for at vann renner ut av rommet og redusert sklisikkerhet på gulvet.
- Fuger bør skiftes ut.

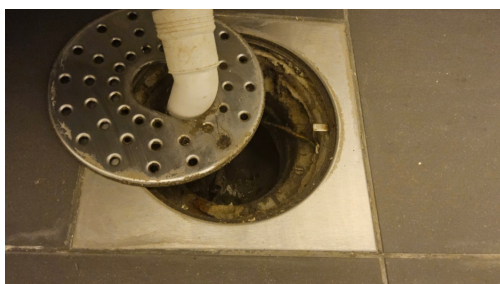
#### **TE2** Sluk, membran og tettesjikt

Ukjent eller usikker membranutførelse kan medføre økt risiko for fuktskader, lekkasjer og skade på underliggende konstruksjoner, som kan gi behov for omfattende reparasjonstiltak.

Det bør gjennomføres nærmere undersøkelser av membranens utførelse, herunder vurdering av tilgjengelig dokumentasjon eller destruktive/ikke-destruktive undersøkelser.
