**Kristian brenners vei 56B**  
**3026 Drammen**

# Pen 3-roms med fantastisk utsikt - Stor innglasset balkong, heis og garasjeplass - "Alt" inkludert i felleskostnadene!

# Tilstandsrapport

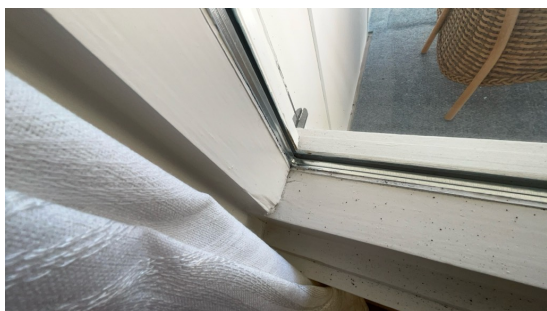
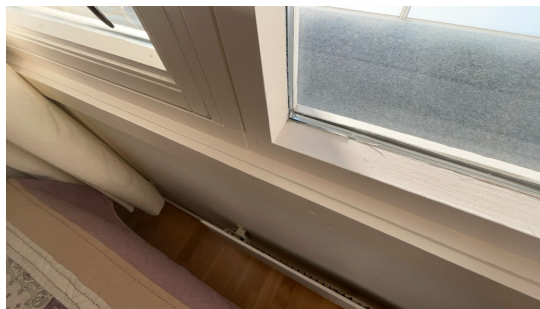
- Kondensering på enkelte glass har medført fuktskader i treverk som kan medføre utskiftningsbehov av enkelte vinduer.
- Det må påregnes noe vedlikehold og at enkelte vinduer må skiftes ut.

Vinduer som er vanskelige å åpne eller lukke bør justeres eller utbedres for å sikre funksjonalitet og brukervennlighet.

Tiltak bør også iverksettes for å redusere innvendig kondens på vindusglass, da dette kan føre til fuktskader i treverket og redusert levetid for vinduene.

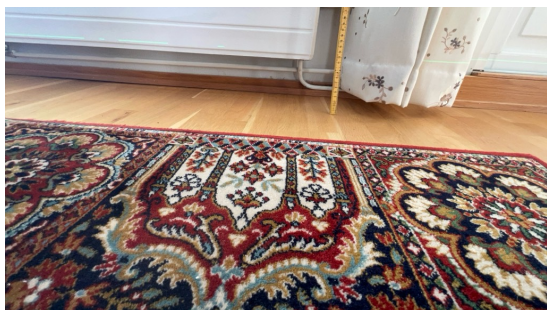
- Det er målt høydeforskjell på mellom 15-30 mm gjennom hele rommet. Tilstandsgrad 2 gis med bakgrunn i standardens krav til godkjente måleavvik.
- Målt høydeforskjell på mellom 10 - 20 mm innenfor en lengde på 2 meter. Tilstandsgrad 2 gis med bakgrunn i standardens krav til godkjente måleavvik.

Planavvik på 12 mm på 2 meter og 26 mm i hele stuen.

Planavvik på 15 mm i begge soverom.

For å oppnå tilstandsgrad 0 eller 1 må høydeforskjellene rettes opp. Ytterligere undersøkelser bør foretas for å kartlegge omfanget av utbedringsbehovet.

Konsekvensen av planavvik er at det kan påvirke møblering, innredning og brukervennlighet av rommene.

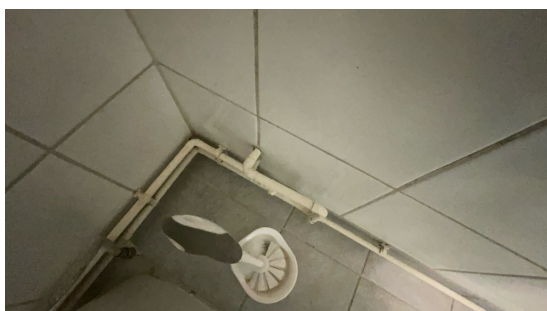
13. ETASJE > BAD/VASKEROM

- Manglende oppgradering av våtrommet medfører høy risiko for at konstruksjonene ikke vil tåle vanlig bruk av vann eller lekkasjer. Selv om det er dusjkabinett, er det fortsatt en betydelig risiko for at våtrommets konstruksjoner ikke tåler lekkasjer. Dette kan føre til fuktskader på tilstøtende konstruksjoner.
- Manglende oppgradering av våtrommet medfører høy risiko for at konstruksjonene ikke vil tåle vanlig bruk av vann eller lekkasjer. Dette kan føre til fuktskader på tilstøtende konstruksjoner.

Dersom dette ikke gjøres, er det økt risiko for fuktskader og følgeskader på bygningskonstruksjonen, samt redusert brukssikkerhet og levetid for rommet.

Våtrommet bør totalrenoveres for å oppfylle dagens krav til fuktsikring og funksjonalitet, men kan fungere noen år til ved fortsatt bruk av dusjkabinett.

**Kostnadsestimat: 200 000 - 500 000**

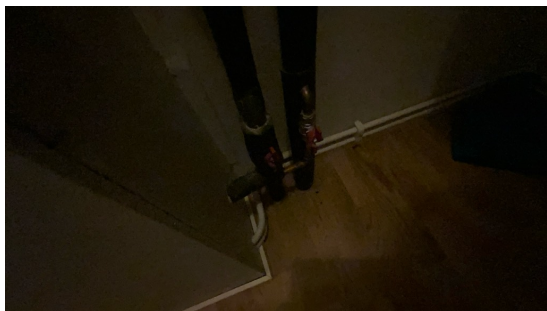
- I forbindelse med oppgradering av våtrom vil det være naturlig med utskiftning av rør.
- Tidspunkt for utskiftning av vannledninger nærmer seg.
- Det er ikke behov for utbedringstiltak siden anlegget fungerer i dag, men ut ifra alder kan skader plutselig oppstå på eldre anlegg.
