Velkommen til
Vårveien 24
3024 Drammen

Studioleilighet med attraktiv beliggenhet på Åssiden - Alt du trenger er i nærheten og kort vei til sentrum! Oppussing!

Tilstandsrapport

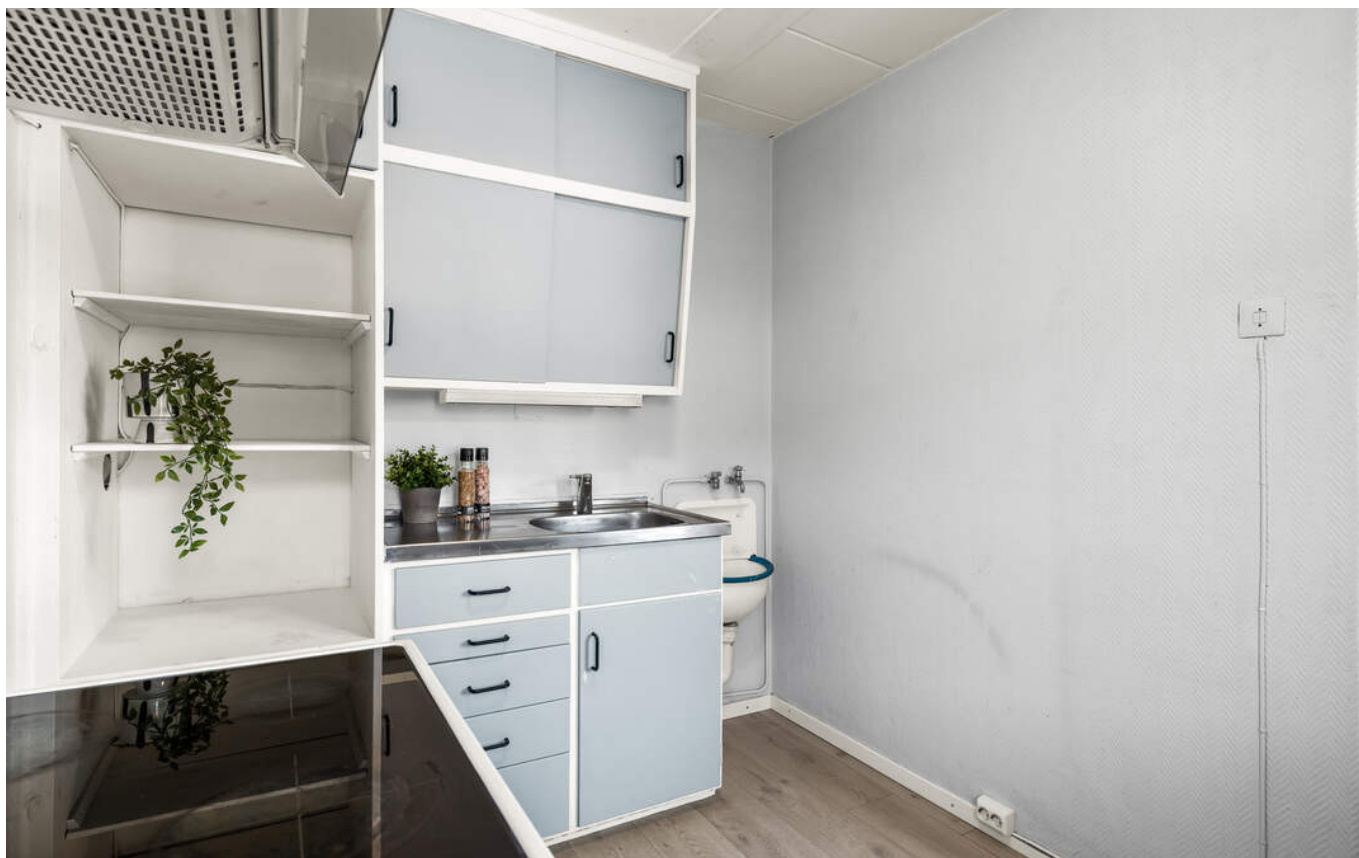
Kjøkkenet er av eldre dato og har behov for modernisering.

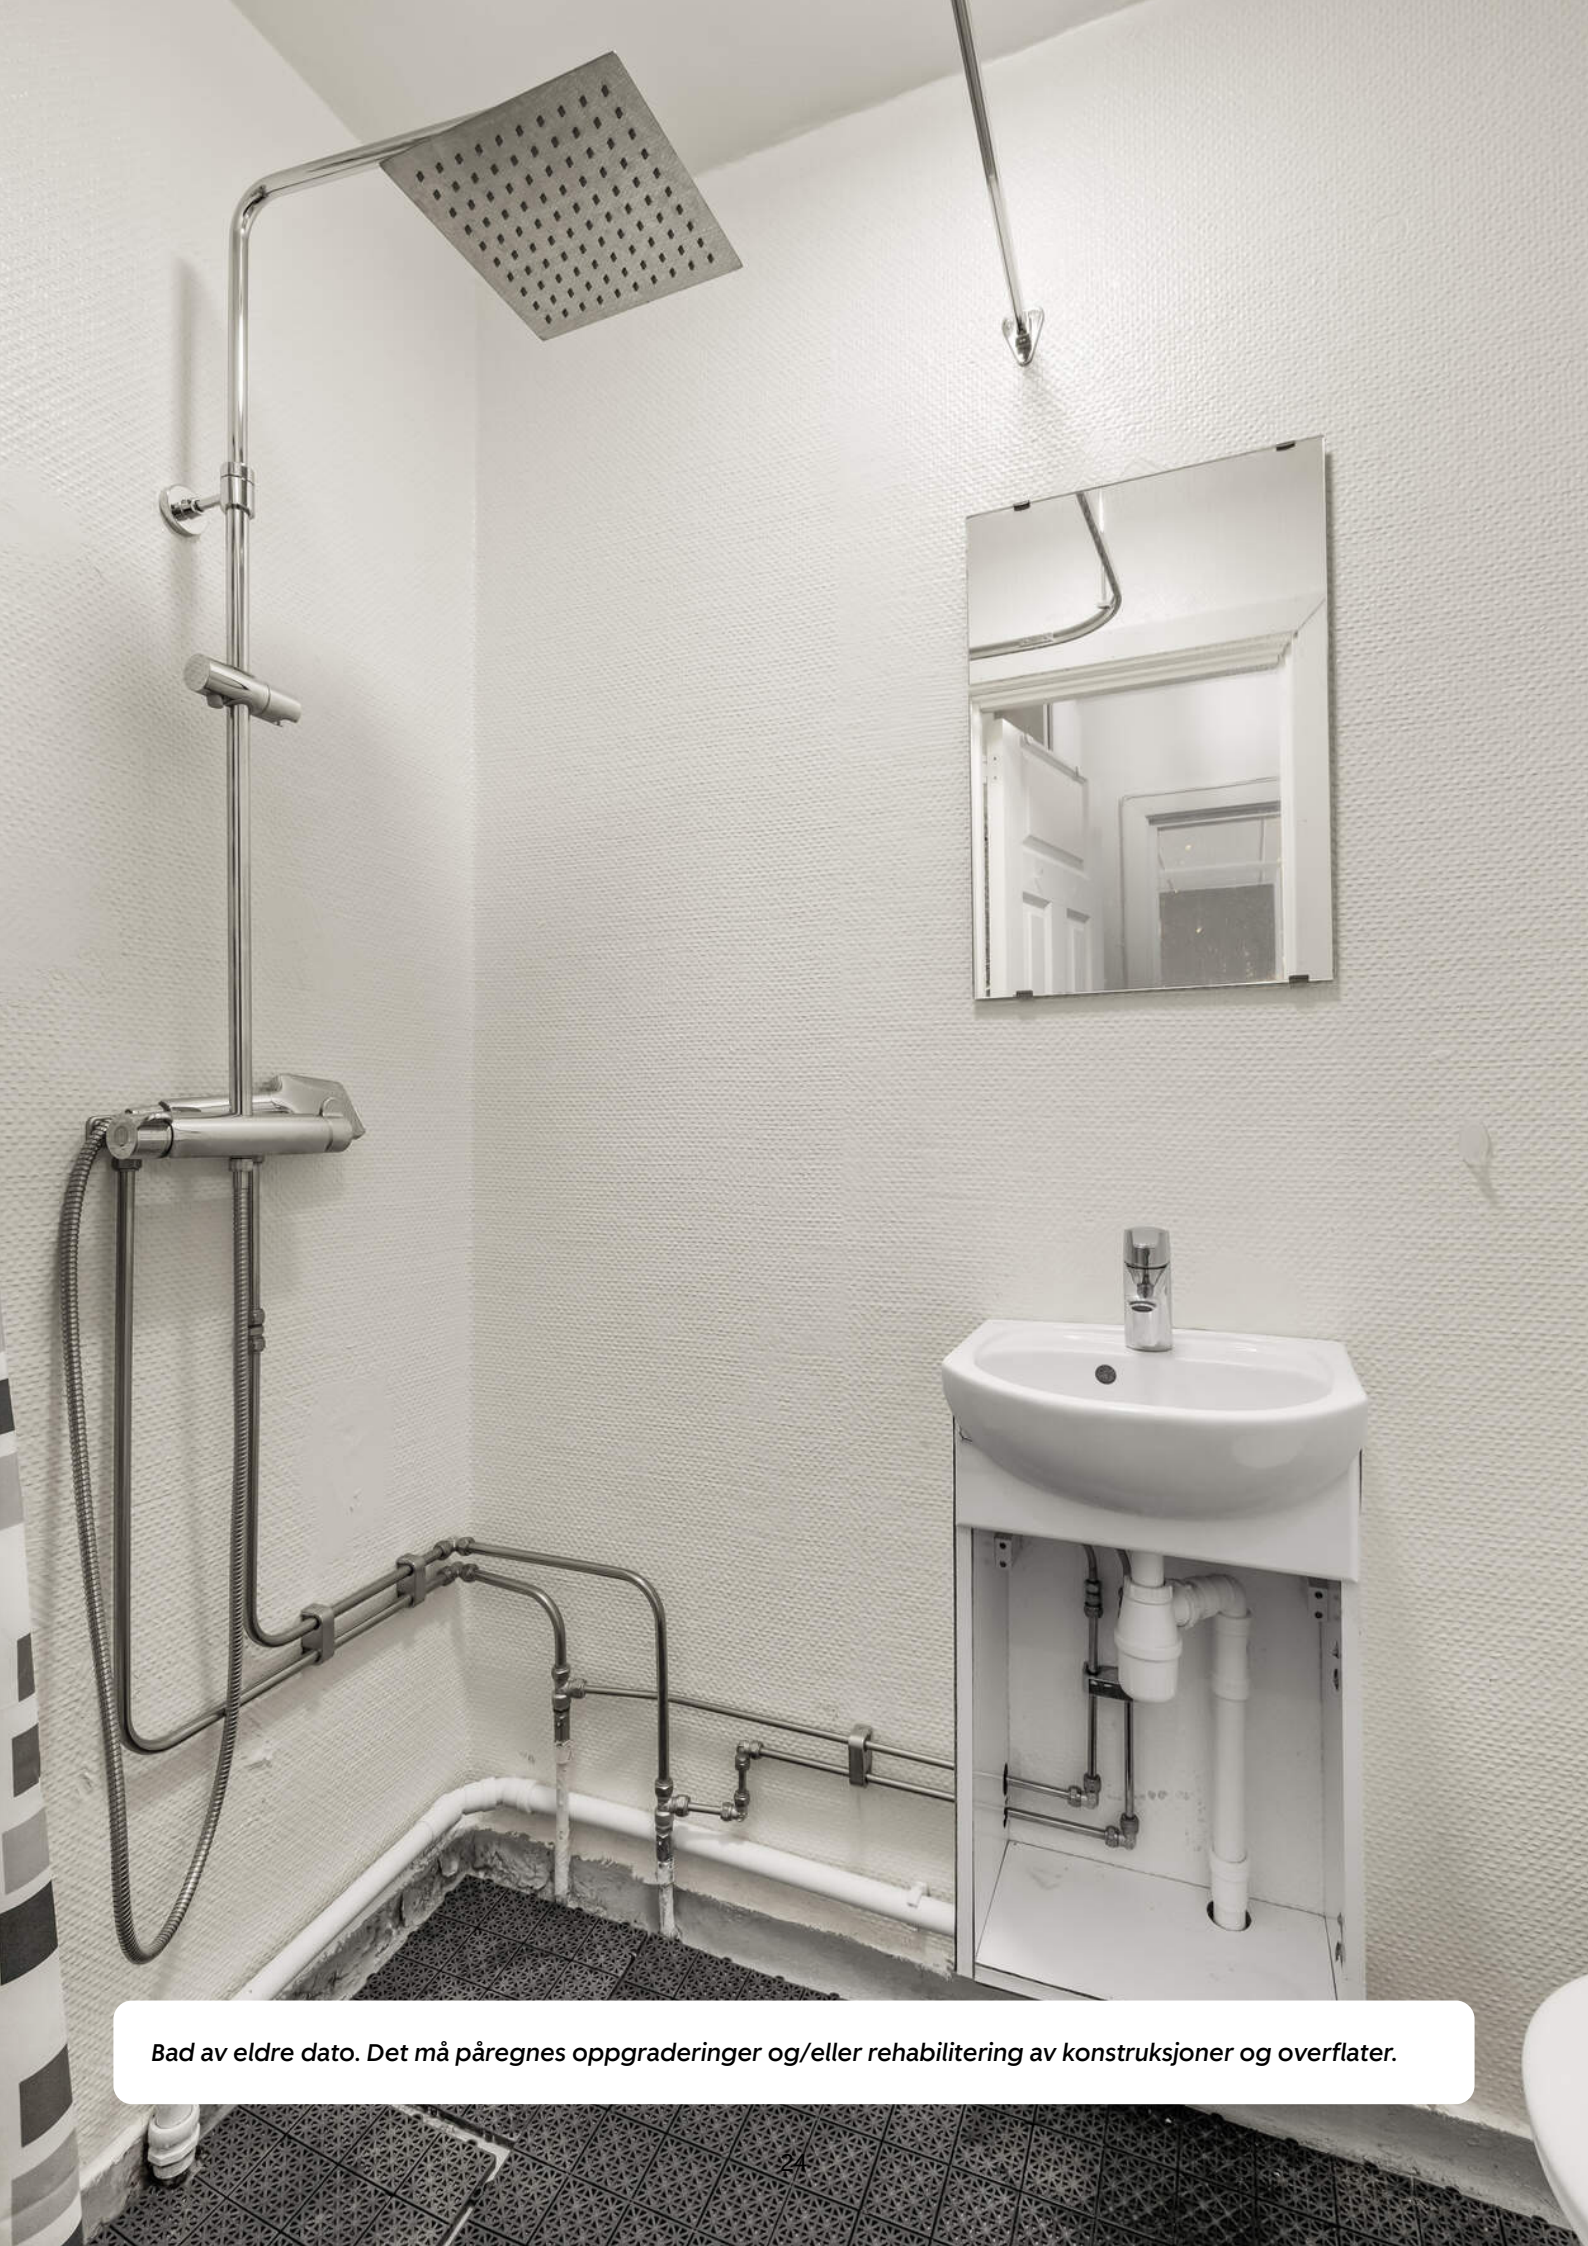
Bad av eldre dato. Det må påregnes oppgraderinger og/eller rehabilitering av konstruksjoner og overflater.

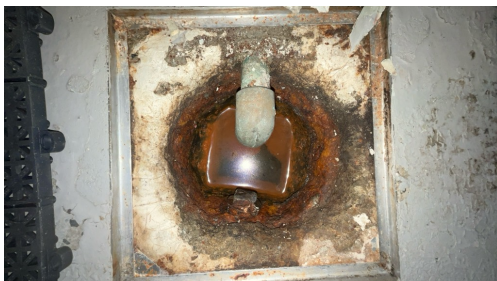
2. ETASJE > BAD

Rør bryter gjennom gulvet i dusjsonen, og sluket har rustdannelser. Innredningen viser tegn til fuktskader.

Rørene som bryter gjennom gulvet i dusjsonen bør tettes forsvarlig, og sluket bør vurderes for utskifting på grunn av rustdannelser. Innredningen med tegn til fuktskader bør skiftes ut.

Dersom tiltak ikke gjennomføres, er det økt risiko for vannlekkasjer, fuktskader og videre forringelse av våtrommets tilstand.

Kostnadsestimat: 200 000 - 500 000

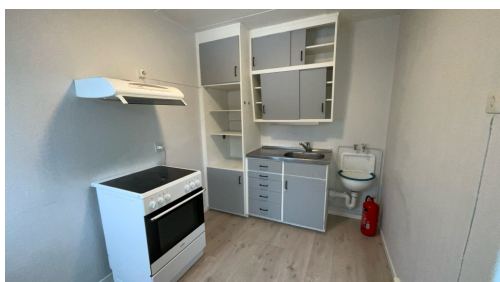
2. ETASJE > KJØKKEN

! TG 2 Avtrekk

Om mulig bør det etableres mekanisk/forsert avtrekk ut fra kokesonen for å sikre tilstrekkelig ventilasjon og redusere risiko for fuktskader og dårlig inneklima.
