Velkommen til  
Steinhaugvegen 5  
4056 Tananger

# Flott enebolig med god planløsning og svært god beliggenhet - Flere solrike utvendige soner - Garasje og stort gårdsrom

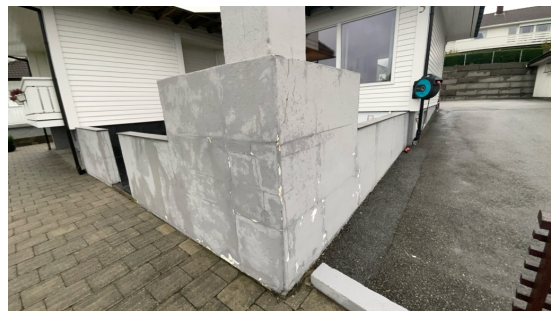
Fliselagt terrasse med løse fliser.

Det er sprekk i mur/peis.

Løse fliser og sprekk i mur/peis på den fliselagte terrassen bør utbedres for å unngå ytterligere skader, vanninntrenging og redusert levetid på konstruksjonen.

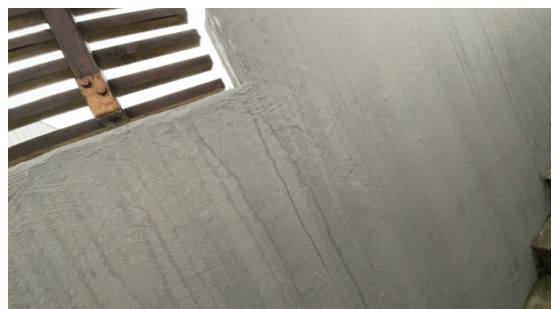
Sprekk i mur ved kjellertrapp.

Sprekk i mur ved kjellertrappen bør utbedres for å hindre videre forringelse av konstruksjonen og redusere risiko for vanninntrenging og frostsprengning.

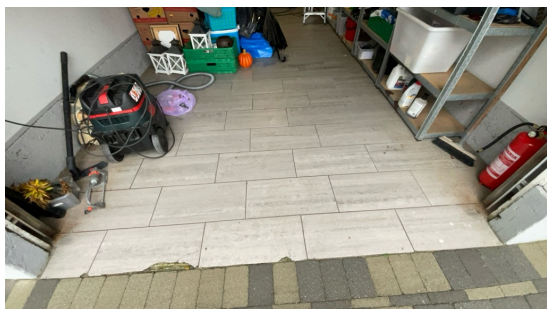
Det er sprekker i enkelte fliser og bom/løse fliser på gulv.

Sprekkene og løse fliser bør utbedres for å hindre videre skade og redusere risikoen for fuktinntrengning og forverring av gulvets tilstand. Dette vil også bidra til å opprettholde funksjonalitet og sikkerhet i garasjen.

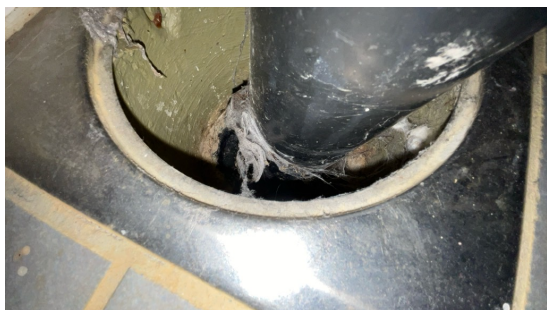
Smøremembran ned i sluk.

Klemring må monteres for å sikre tett overgang mellom membran og sluk, og dermed redusere risikoen for lekkasjer og fuktskader i omkringliggende konstruksjoner.

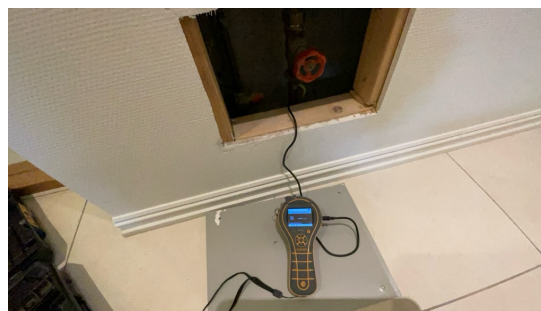
Hulltaking er ikke utført da det var en luke i vegg fra stue bak blandebeholder vask og stoppekrane. Det ble målt for fukt fra luke og helt tørt.

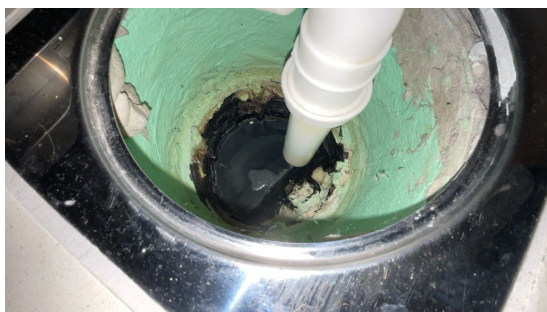
Membran smørt ned i sluk uten klemring.

Det bør monteres klemring rundt membranen i sluket for å sikre en tett løsning og redusere risikoen for utettheter og fuktskader i konstruksjonen. Manglende klemring kan føre til vannlekkasjer og påfølgende skader på omkringliggende bygningsdeler.

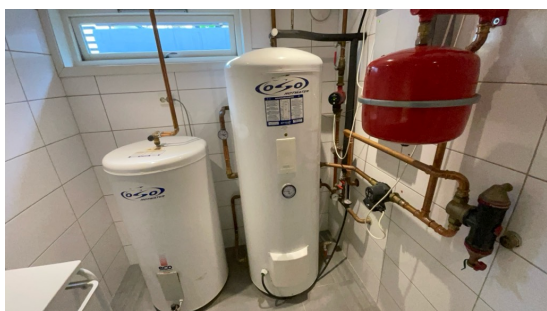
- Det er ikke behov for utbedringstiltak siden tanken fungerer i dag, men ut ifra alder kan skader plutselig oppstå på eldre tanker.
- Det bør etableres tilfredsstillende el-tilkobling etter gjeldende forskrift.

Varmtvannsbereder på 198 og 300 liter med stoppekrane fra 2005 og 2007.

Det bør etableres fast el-tilkobling av varmtvannsbereder i henhold til gjeldende forskrifter for å redusere risikoen for varmegang og brann. Alder på berederne medfører økt risiko for plutselige skader og lekkasjer.
