Velkommen til

**Try 8**

**4641 Søgne**

Sjarmerende småbruk på over 40 mål.  
Stor garasje fra 2006, brygge på ca. 17  
meter, strandlinje,

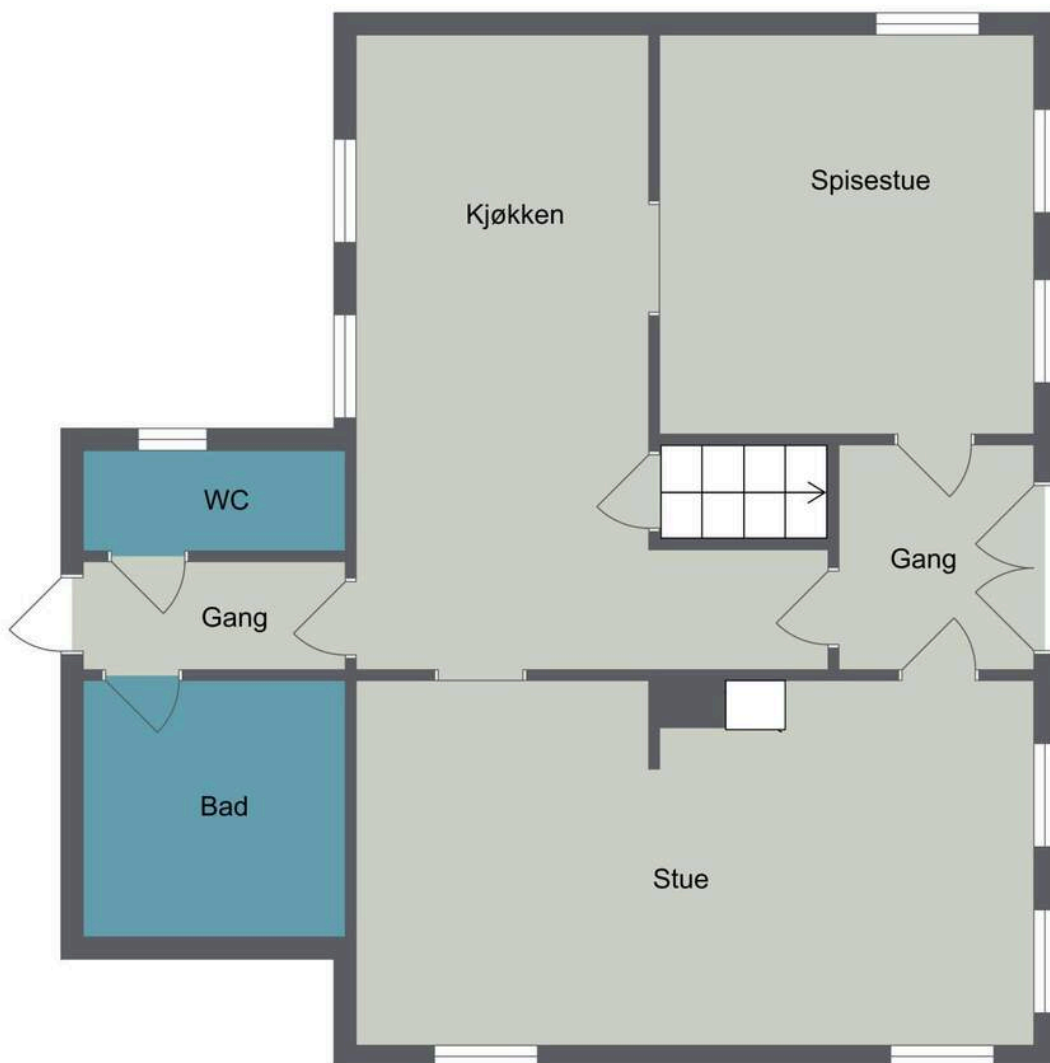
*Tegningen er en illustrasjon. Megler/selger tar ikke ansvar for eventuelle avvik i forhold til boligens innredning. Rommenes benevnelse kan også avvike fra dagens bruk av disse.*

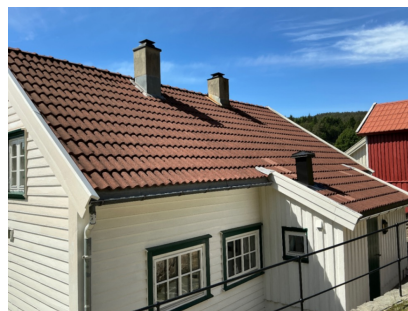
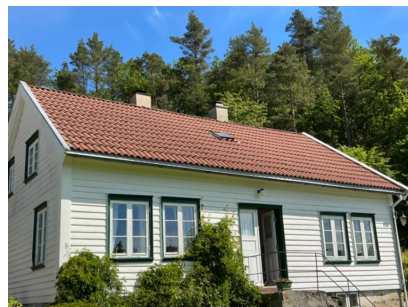
Anbefales å helbeslå piper. Utsatt punkt for lekkasjer.

- Overvåk tilstanden jevnlig. For å få tilstandsgrad 0 eller 1 må beslag/renner/nedløp skiftes ut, men tidspunktet for når dette er nødvendig er vanskelig å si noe om.

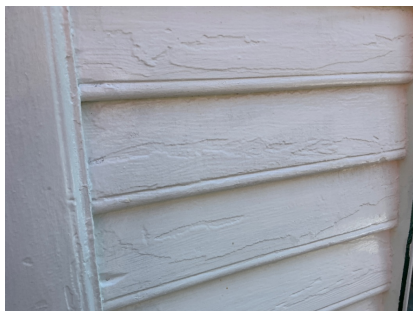
#### ! TG 2 Veggkonstruksjon

På kledning er det lite lufting i nedre del av konstruksjon. Dette medfører at treverk er mer utsatt for kondensfukt, råte mm. På eldre kledning så må man forvente bakenforliggende avvik som ikke er synlig, som avdekkes ved bytte av kledning.

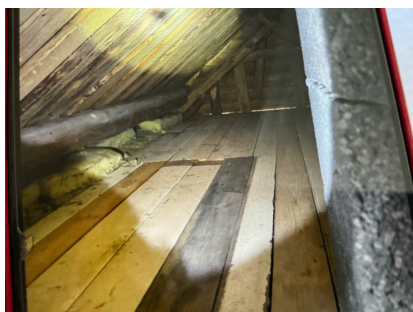
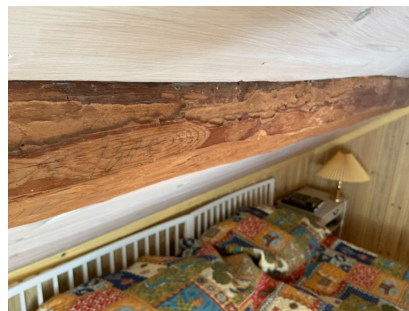
### TG 2 Takkonstruksjon/Loft

Punktet må sees i sammenheng med Takteking

Jevnlig godt oppsyn av loft- og takkonstruksjoner anbefales på generelt grunnlag. Endring av bruk av boligen kan også endre forhold i kondens/konstruksjoner.

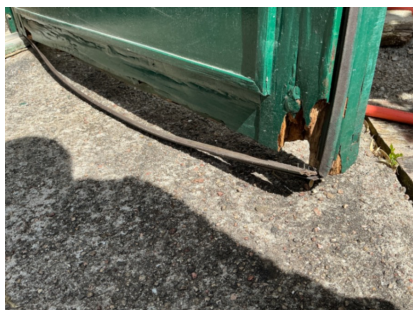
Kjellerdør ansees moden for utskiftning, ellers mer normalt oppsyn/vedlikehold.

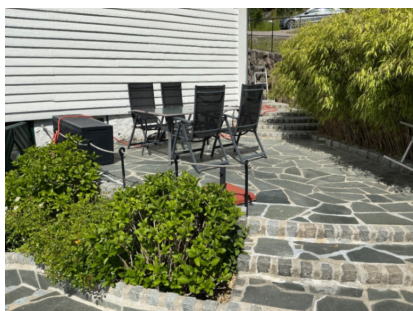
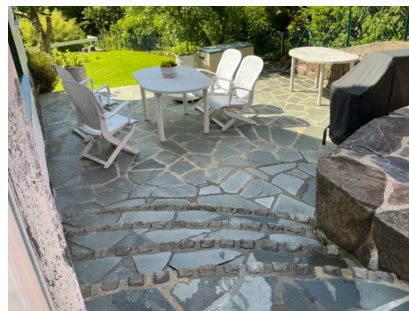
### TG 1 Balkonger, terrasser og rom under balkonger

Skifter stein rundt om. Fremstår normalt. Mindre riss etc kan forekomme i fuger.

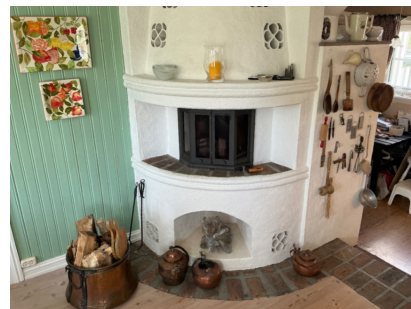
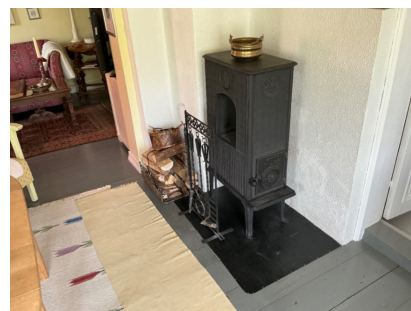
### TG 1 Pipe og ildsted

Elementpipe. Den ene er trolig fra 80 tallet og den ved spisestue ble bygget 1995 ifølge eier. Ingen vesentlige sprekker observert som tilsier svikt.

Peisinnstas spisestue, ubrennbar flate OK. Vedovn i stue, ubrennbar flate tilfredsstillende.

Pipe og ildsted er ikke funksjonstestet. På generelt grunnlag anbefales jevnlig kontroll av pipe og ildsteder av lokale feie/branntilsyn.

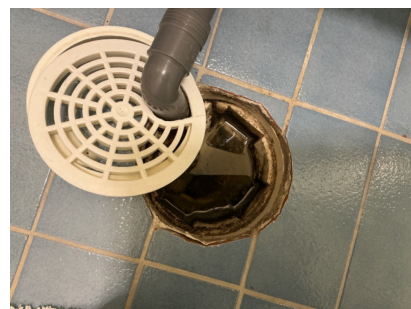
Eldre bad uten dagens fuktsikringsløsninger. Fra 80 tallet. Fliser på gulv. Noe lokalt fall mot sluk. Rommet fungerer ved normalt bruk siden det er dusjkabinett.

Evt modernisering må vurderes av kjøper.

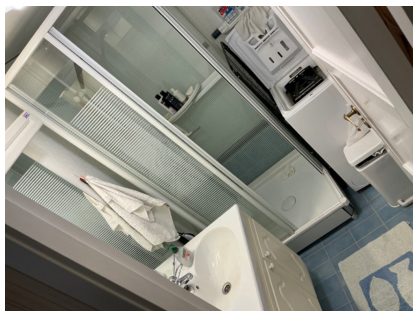
Overflate fuktsøk utført med fuktindikator i våtsone, normalt utslag.

Evt modernisering må vurderes av kjøper.

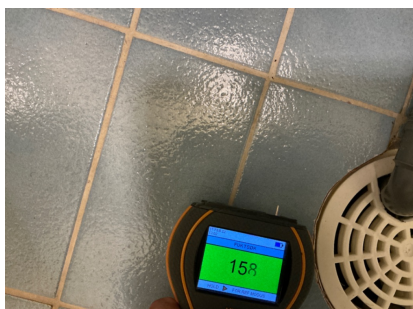
Hulltaking ikke mulig fordi bad er påbygget med ytterveggskonstruksjon mellom ifølge eier.

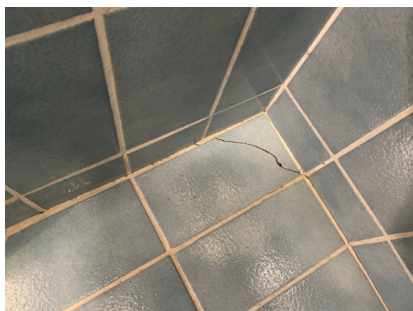
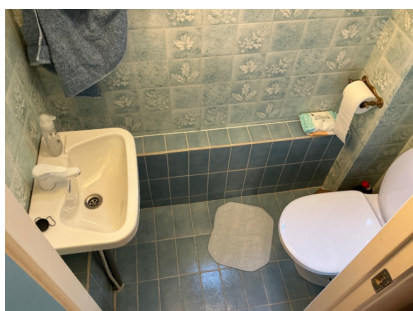
Eldre overflater. Sprekk i flis i hjørnet under vask. NorskStandard gir tg2 når det kun er lufteventil i tak og ikke vifte, selv om dette er normal eldre byggeskikk.

Vurdere modernisering.

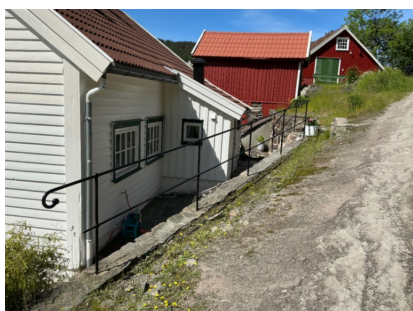
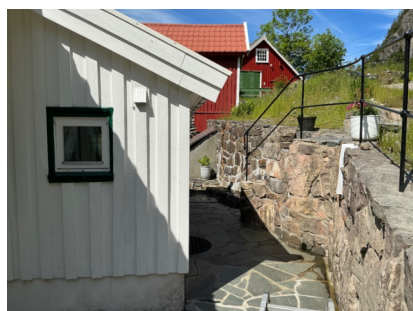
Generelt anbefales det fall bort fra yttervegg og taknedløp for overvann anbefales ledet bort fra vegger slik at man reduserer fuktpåkjenningen mest mulig. Samt videre fall på terrengoverflate som heller bort fra boligen.

Terrengforhold og overvann (fra regn/snøsmelting mm) må holdes under oppsyn. Terrengjustering må vurderes ved evt terrengarbeid, eller utbedring/fornyng av dreneringsløsninger rundt boligen.
