Velkommen til  
Håvollveien 12  
4017 Stavanger

# Innholdsrik, velholdt og kjekk enebolig med stor, solrik tomt på 1223 m<sup>2</sup> - Utsikt - Ettertraktet beliggenhet

Håvollveien 12, 4017 STAVANGER  
Gnr 18 - Bnr 307  
1103 STAVANGER

## Tilstandsrapport

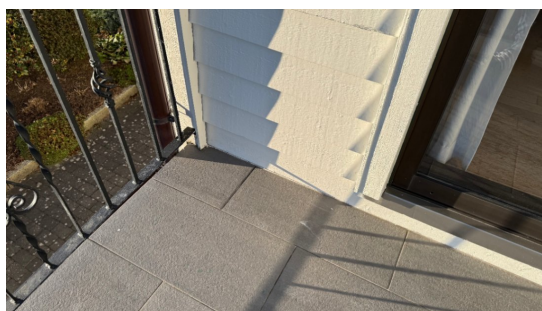
- Det er ingen eller liten lufting i nedre kant av kledning mot grunnmur.
- Det er påvist spredte råteskader i bordkledningen.

Kledning i balkongområde har kontakt med balkonggulv.

Det bør etableres tilstrekkelig lufting bak kledningen, spesielt i nedre kant mot grunnmur, for å sikre god uttørring og redusere risiko for fuktskader og råte. Spredte råteskader i bordkledningen bør utbedres ved utskifting av skadet treverk for å opprettholde fasadens klimabeskyttelse og forhindre skade på konstruksjonen.

Bordkledning med svekkelser bør skiftes ut.

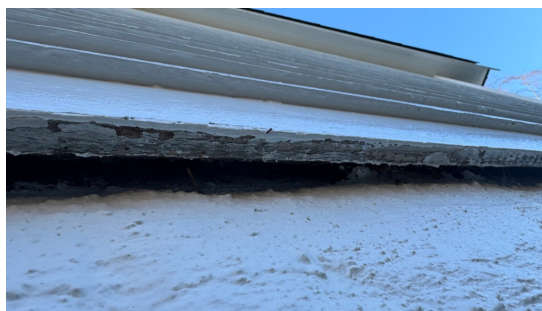
Lufting mellom kledning og grunnmur er mindre enn dagens krav.

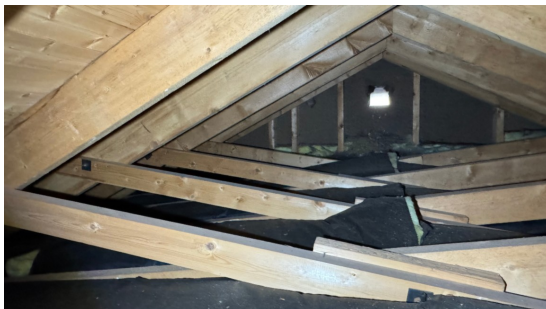
Isolasjonen bør legges på plass eller skiftes ut for å oppnå bedre energieffektivitet og komfort. Manglende eller uordnet isolasjon kan føre til varmetap, økte oppvarmingskostnader.

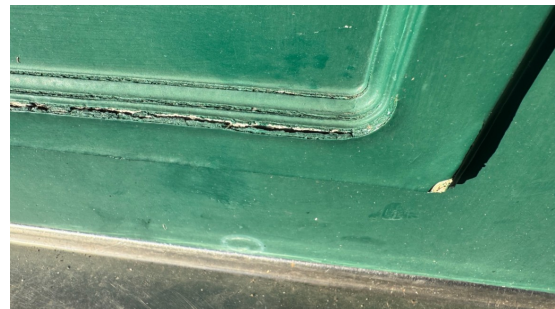
Delaminering av brystningspanel/entredør.

Det er ikke mulig å få dørene opp til tilstandsgraden 1. Utskifting må fortløpende vurderes.

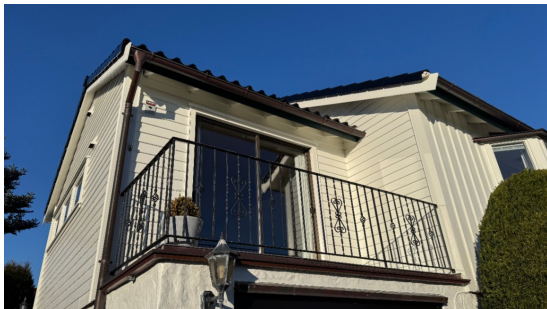
Rekkverkshøyde i tråd med krav i tilbyggsår.

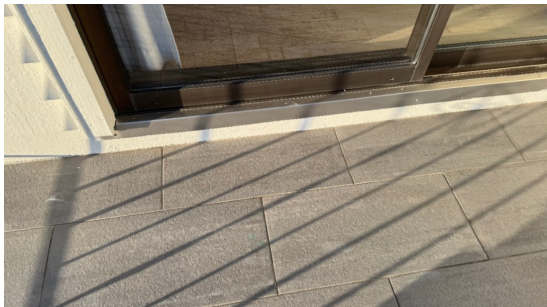
Det er ikke kjent tekkemateriale under flisene.

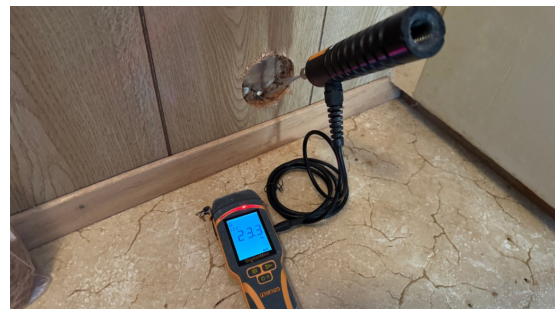
Målte verdier anses å ha vært slik over tid. Det kan være partier som er tørrere/våtere enn målepunkt tilsier. For å kartlegge om det er pågående problemer må det foretas nærmere undersøkelser. Dette faller utenfor rapportens mandat, og er derfor ikke utført.

Kostnadsestimat: 100 000 - 200 000

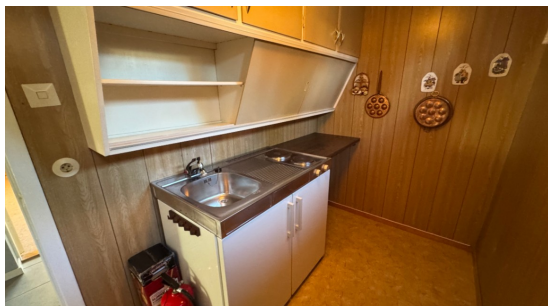
- Det er påvist andre avvik:

- Andre tiltak:

Det er ikke behov for tiltak.

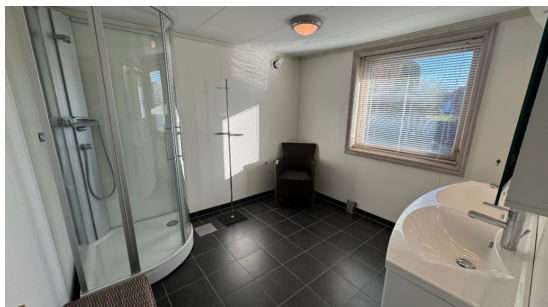
### U.ETG. > BAD

Kontroll i sluk avdekker at badet kan være etablert på midten eller slutten av 1980 tallet. Senere oppdatert med dagens planløsning med dusjkabinett og vaskeseksjon.

Det ser ut til å være to sluker i gulvet. Den ene er blendet.

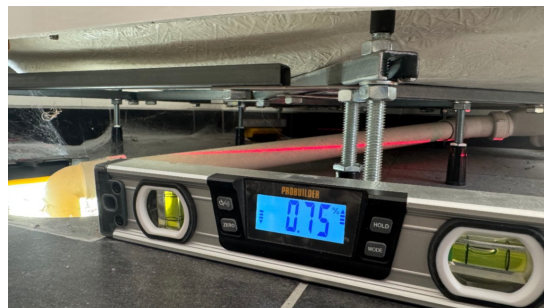
#### Vurdering av avvik:

- Det er påvist andre avvik:

Motfall til sluk.

Pga. motfall er det ikke mulig å etablere løsninger som medfører vannsøl direkte på gulv. Eventuelle tiltak må relateres til modernisering til dagens standard for våtrom.

Kostnadsestimat: 100 000 - 200 000

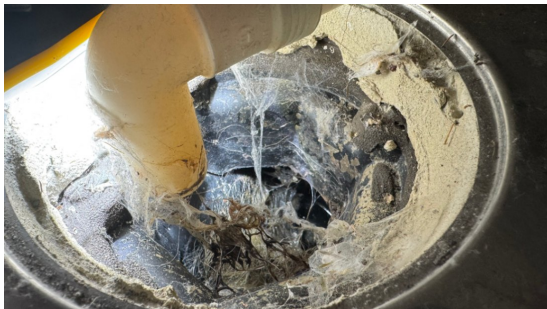
#### Vurdering av avvik:

- Overvåk tilstanden jevnlig. For å få tilstandsgrad 0 eller 1 må tettesjiktet skiftes ut, men tidspunktet for når dette er nødvendig er vanskelig å si noe om.

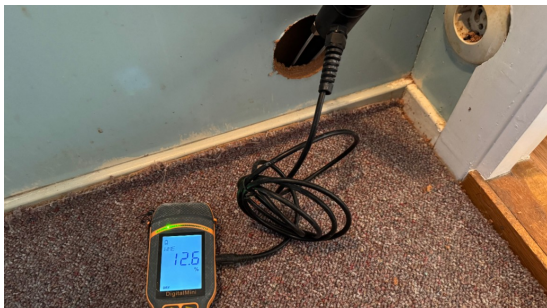
Hulltaking jf. § 2-2: Hulrommet er kontrollert visuelt uten synlige tegn til fuktskjolder. Også foretatt fuktmåling med piggelektroder, resultatet er verdier godt under det som klassifiseres som tørt (< 18 vekt%). Tilstandsgrad 0 er satt ut fra NS-3600 (tilstandsgrad 1 finnes ikke for dette punktet)

Måleresultatet viser 12,6 vekt% og grønt på instrumentet.

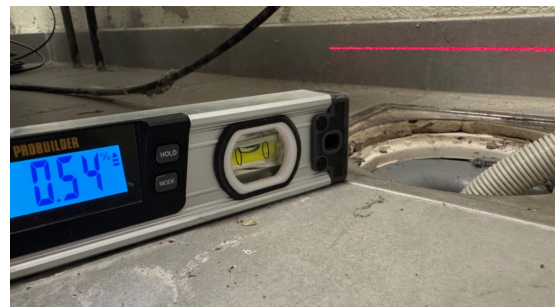
#### Vurdering av avvik:

- Det er påvist avvik i fallforhold til sluk i forhold til krav i forskrift på byggetidspunktet.

- Andre tiltak:

Tiltak må relateres til eventuell modernisering til dagens standard.

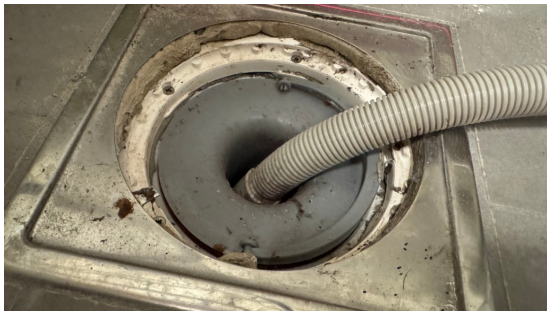
Kontroll i sluk avdekket ingen synlige avvik. Synlig membranduk er observert under slukets klemring.

Sluktypen er moderne med klemring.

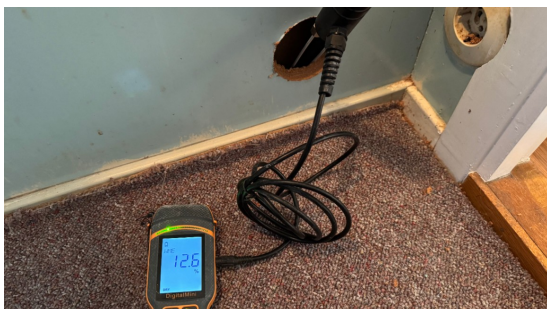
Hulltaking jf. § 2-2: Hulrommet er kontrollert visuelt uten synlige tegn til fuktskjolder. Også foretatt fuktmåling med piggelektroder, resultatet er verdier godt under det som klassifiseres som tørt (< 18 vekt%). Tilstandsgrad 0 er satt ut fra NS-3600 (tilstandsgrad 1 finnes ikke for dette punktet)

Måleresultatet viser 12,6 vekt% og grønt på instrumentet.

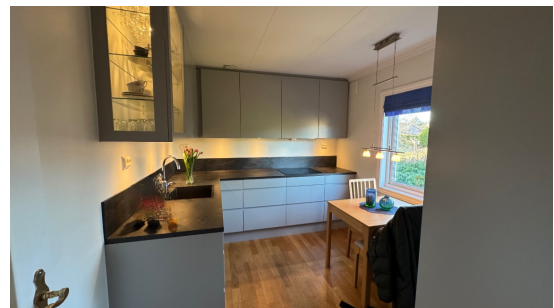
Vannlås i benk er funnet i orden. Fuktsøk med fuktindikator foran vask, oppvaskmaskin og plassering for kjøleskap uten negative utslag.

Komfyrvakt og lekkasjevarsler er montert i henhold til forskriftskrav.

Årstall: 2018

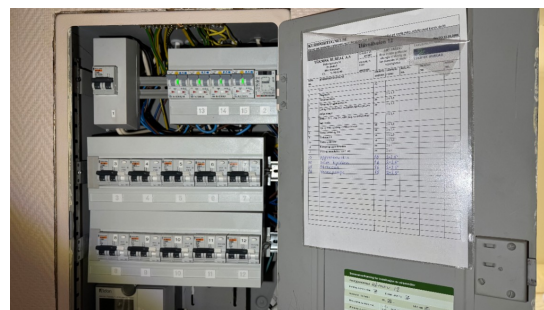
Modernisert sikringsskap.
