Bjørnstjerne Bjørnsons gate 21  
3044 Drammen

# Sentral 4-roms eierleilighet på Strømsø - Nytt bad 2024 - Innglasset balkong og heis - Gangavstand til Drammen stasjon!

# Tilstandsrapport

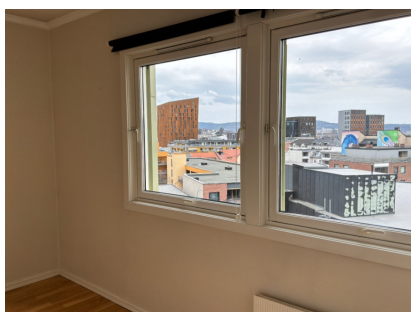
##### Vurdering av avvik:

- Det er avvik:

Det bør gjennomføres fullstendig funksjonstest av alle vinduer for å avdekke eventuelle feil eller mangler.

Barnesikring bør monteres på vinduer for å ivareta personsikkerheten og redusere risikoen for uhell, spesielt for barn.

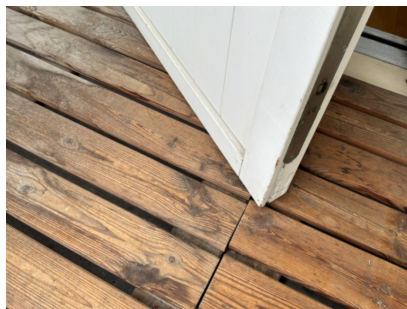
#### TG 1 Dører

- Karmene i dører er værslitte utvendig og det er sprekker i trevirket.

Værslitasje og sprekker kan føre til økt fuktpåvirkning og på sikt råteskader, noe som kan redusere dørens levetid og funksjon.

Det anbefales overflatebehandling og lokal utbedring av skader på karmene for å hindre videre forringelse.

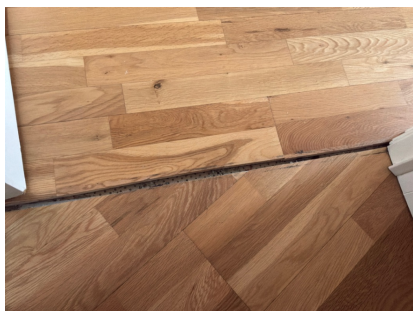
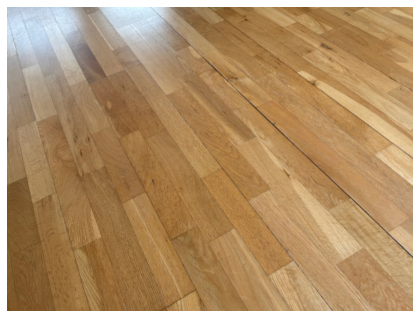
Det er registrert skader og slitasje på gulvoverflater.  
Noe dårlig finish på overflater etc.

Dersom tiltak ikke gjennomføres, kan ytterligere slitasje og skader oppstå, noe som kan redusere både brukskomfort og verdien på boligen.

Gulvoverflater bør utbedres eller skiftes for å oppnå tilfredsstillende standard og funksjon.

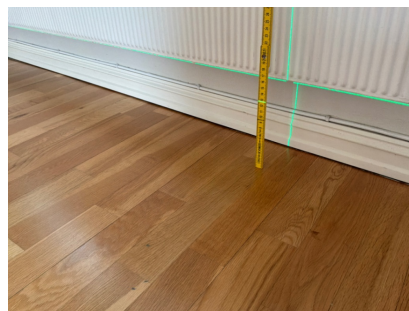
#### TG 3 Etasjeskille/gulv mot grunn

- Det er målt høydeforskjell på mellom 15-30 mm gjennom hele rommet. Tilstandsgrad 2 gis med bakgrunn i standardens krav til godkjente måleavvik.
- Målt høydeforskjell på mellom 10 - 20 mm innenfor en lengde på 2 meter. Tilstandsgrad 2 gis med bakgrunn i standardens krav til godkjente måleavvik.
- Målt høydeforskjell på over 30 mm gjennom hele rommet. Tilstandsgrad 3 gis med bakgrunn i standardens krav til godkjente måleavvik.

Planavvik på 12 mm på 2 meter i entre.

Planavvik på 17 mm på 2 meter og 32 mm i hele stuen.

Planavvik på 15 mm i soverom.

Planavvik på 17 mm på 2 meter og 31 mm i soverom ved kjøkken.

Konsekvensen av å ikke utbedre planavvikene er økt risiko for ujevn slitasje, redusert bokomfort og eventuelle utfordringer ved fremtidig oppussing eller tilpasning av innredning. Skjevheter i eldre bygg er imidlertid vanlig og har ofte små praktiske konsekvenser dersom det ikke er tegn til videre bevegelser eller setnings-skader.

**Kostnadsestimat: 20 000 - 100 000**

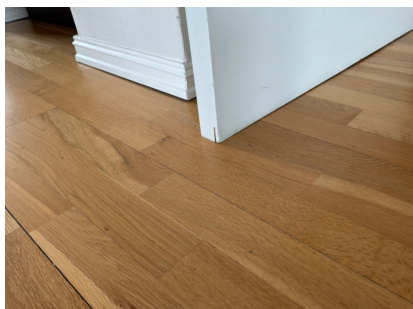
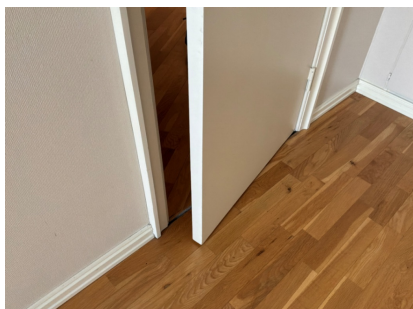
- Det er påvist avvik som tilsier at det bør foretas tiltak på enkelte dører.
- Det er avvik:

- Enkelte dører må justeres.

Døren bør justeres slik at den ikke tar i gulv/parkett, for å unngå økt slitasje på både dør og gulv samt sikre normal funksjon.

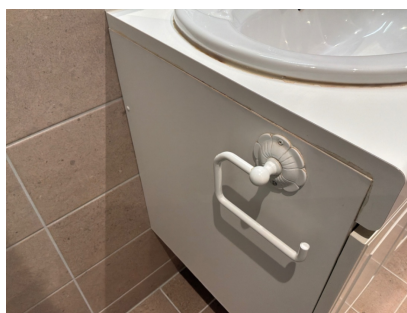
##### TG 2 Sanitærutstyr og innredning

- Det er påvist skader på innredning.

- Dersom avvik ikke utbedres er det fare for videre skadeutvikling.

Dersom skadene ikke utbedres, kan det føre til redusert brukervennlighet, økt slitasje og i verste fall følgeskader på omkringliggende konstruksjoner.

Skadet innredning bør utbedres eller skiftes ut for å sikre funksjon og hindre videre forringelse.

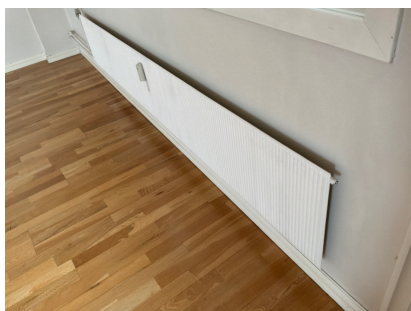
- Det er avvik:

Konsekvensen av å ikke utbedre er redusert oppvarming og komfort i boligen, samt økt risiko for driftsproblemer over tid.

Det bør vurderes utskifting av eldre radiatorer for å sikre tilstrekkelig varmeeffekt.

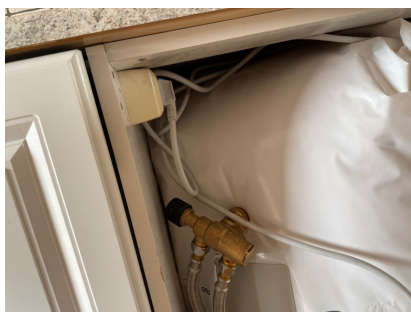
#### Varmtvannstank

- Det bør etableres tilfredsstillende el-tilkobling etter gjeldende forskrift.

Det bør etableres tilfredsstillende el-tilkobling etter gjeldende forskrift for å unngå risiko for varmegang og brann.
