Skredbakkatunet 31
4048 Hafrsfjord

Lekkert og innholdsrik rekkehus med 3 soverom - Pent bad, vaskerom og overflater -Solrike uteplasser- Carport

Befaringsdato: 02.12.2025

Rapportdato: 04.12.2025

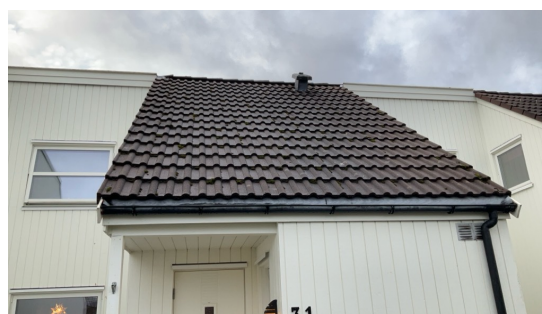
Betongtakstein og papptekking fra byggeår, sett fra bakkeplan ligger taksteinen pent uten synlige mangler eller skader av enkelstein, noe mose på overflater stein. Papptekking er ikke vurdert på tak og TG gis på grunnlag av alder. Mer enn halvparten av forventet brukstid er passert på takstein og taktekingen.

Betongtakstein.

Ingen umiddelbare tiltak er nødvendige, evt kan takfasader rengjøres. Når takteking og undertak begynner å bli gamle, øker risikoen for lekkasjer, noe som kan føre til skader/reparasjoner av underliggende konstruksjoner dersom en ikke foretar tiltak på konstruksjonene før dette oppstår.

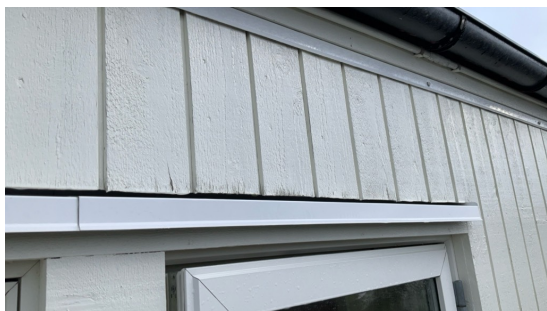
Oppsprikking/avflassing på nedre del av bordkledningen over vinduer/dør.

Fasader/bordkledning og bygningsdeler vedlikeholdes etter behov.

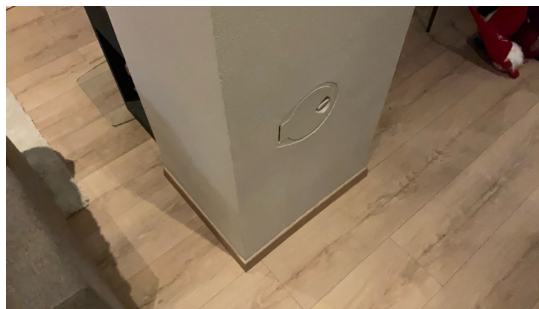
Feieluke, mangler ubrennbar plate på gulv under.

Det anbefales å montere ildfast plate under luker på pipe.

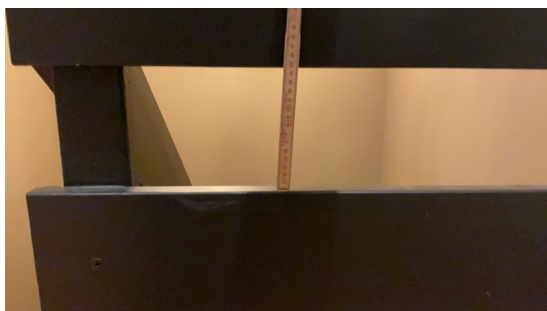
Større åpninger i rekkverket.

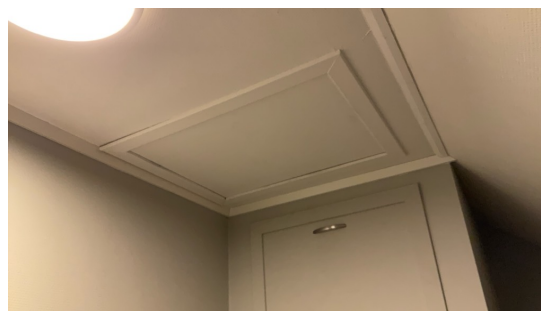
Takluke til kaldtloft.

Ideelt sett bør takluken byttes til en tett/isolert luke med god tettefunksjon/pakninger for å unngår unødvendig luftlekkasjer med at varm/fuktig luft vil trekke opp på kaldtloftet med fare for kondensering på overflater her.

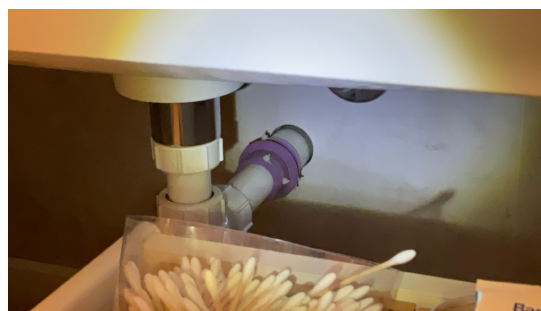
2 ETG > BAD

Ikke fuktrettet rørgjennomføring i vegg under vask.

Montere tilpasset mansjett/tetting rundt rørgjennomføringen i vegg under vask.

Kostnadsestimat: Under 20 000

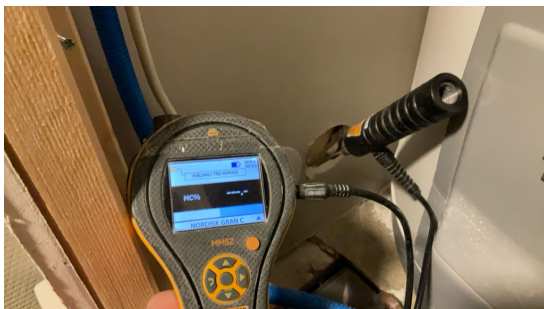
Hulltatt/fuktsøkt i vegg kontor/kott mot bad/dusjnisen uten unormale forhold.

Fuktsøkt i vegg uten unormale forhold.

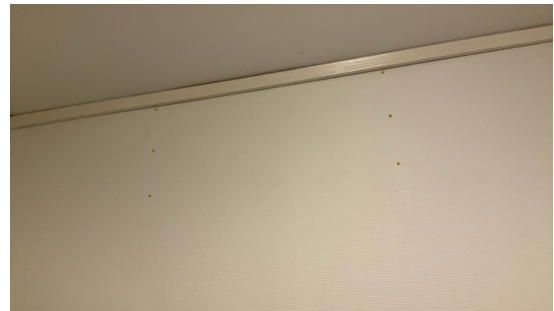
1 ETG > VASKEROM

Plugger i vegger.

Overflater pusses opp etter bruk.

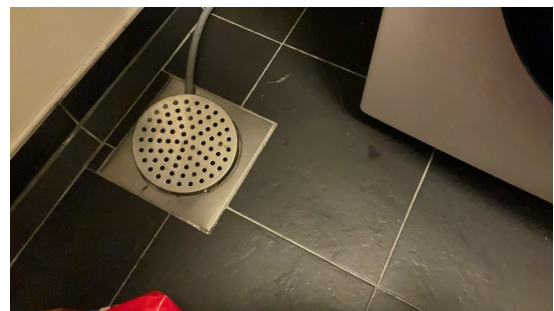
1 ETG > VASKEROM

Bl.a område på gulv med bom/hullyd under fliser.

Et bad med manglende/reduert fall til sluk blir mindre funksjonelt og sikkert for brukeren. Dette kan medføre stående vann på gulvet, vann som ikke ledes effektivt til sluket, økt risiko for at vann renner ut av rommet og redusert sklisikkerhet på gulvet. Selv om bom eller hulllyd ikke alltid er et umiddelbart problem, bør det overvåkes nøye før eventuell utvikling i sprekker i flisfuger e.l. oppstår.

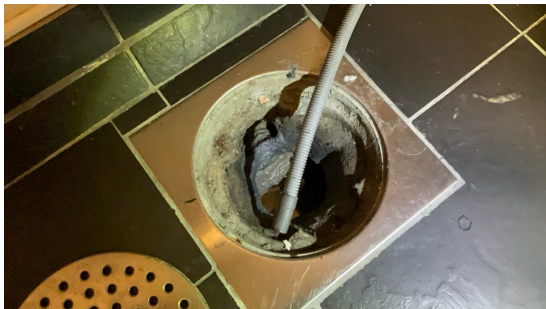
1 ETG > VASKEROM

Sluk i gulv.

Ingen umiddelbare tiltak er nødvendige men det er viktig å merke seg at levetiden til en membran varierer basert på kvalitet, installasjon og bruk. Eldre membraner kan bli sprø og sprekke opp, noe som fører til at de mister sin vanntettende funksjon.

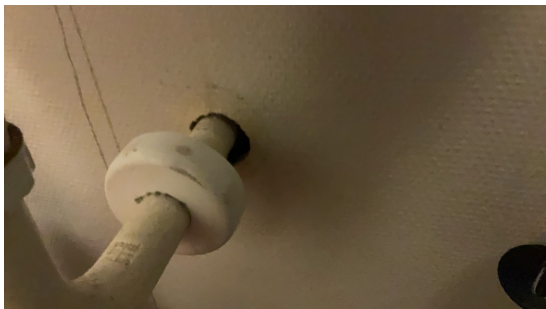
1 ETG > VASKEROM

Ikke fuktett rørgjennomføring i vegg under vask.

Montere tilpasset mansjett/tetting rundt rørgjennomføringen i vegg under vask.

Kostnadsestimat: Under 20 000

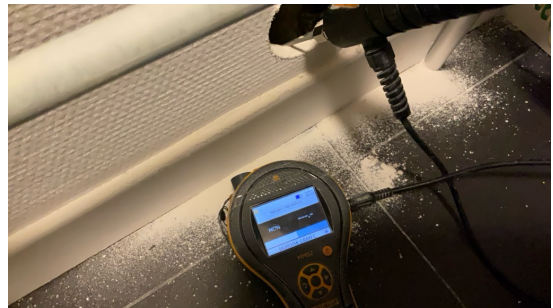
Hulltatt/fuktsøkt i vegg på bod/garderobe mot vaskerom uten unormale forhold.

Fuktsøkt i vegg uten unormale forhold.

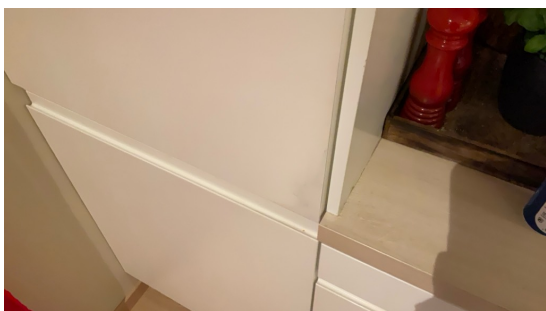
Bruksslitasjer, her på kjøleskapsdør.

Overflater med behov kan utbedres eller byttes. Montere komfyrvakt og lekkasjevarsler, dette kom som krav i TEK10.

Kostnadsestimat: Under 20 000
