Velkommen til

Våkleivbrotet 5

5155 Bønes

Romslig og lyst rekkehus med flotte uteområder og parkering i garasje. Tv/fiber inkl i fk. og ingen dok.avgift.

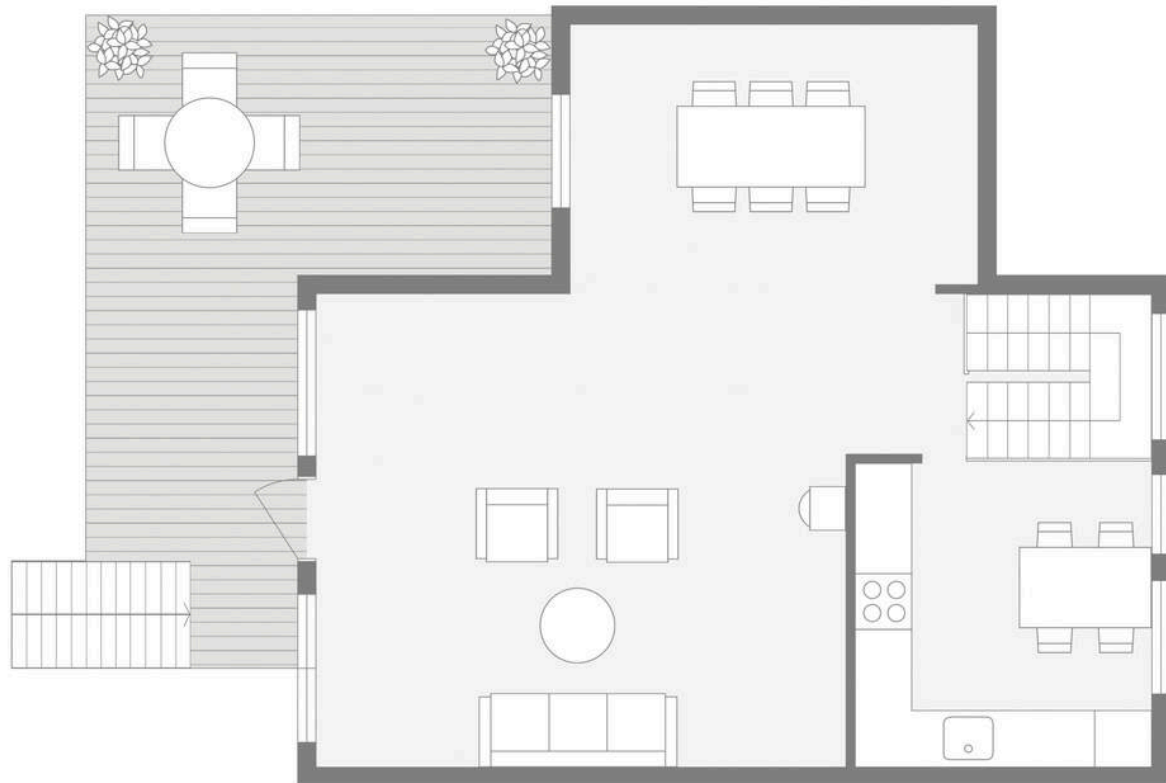
Plantegning

Dette er illustrasjon på planløsning, ikke målsatt.

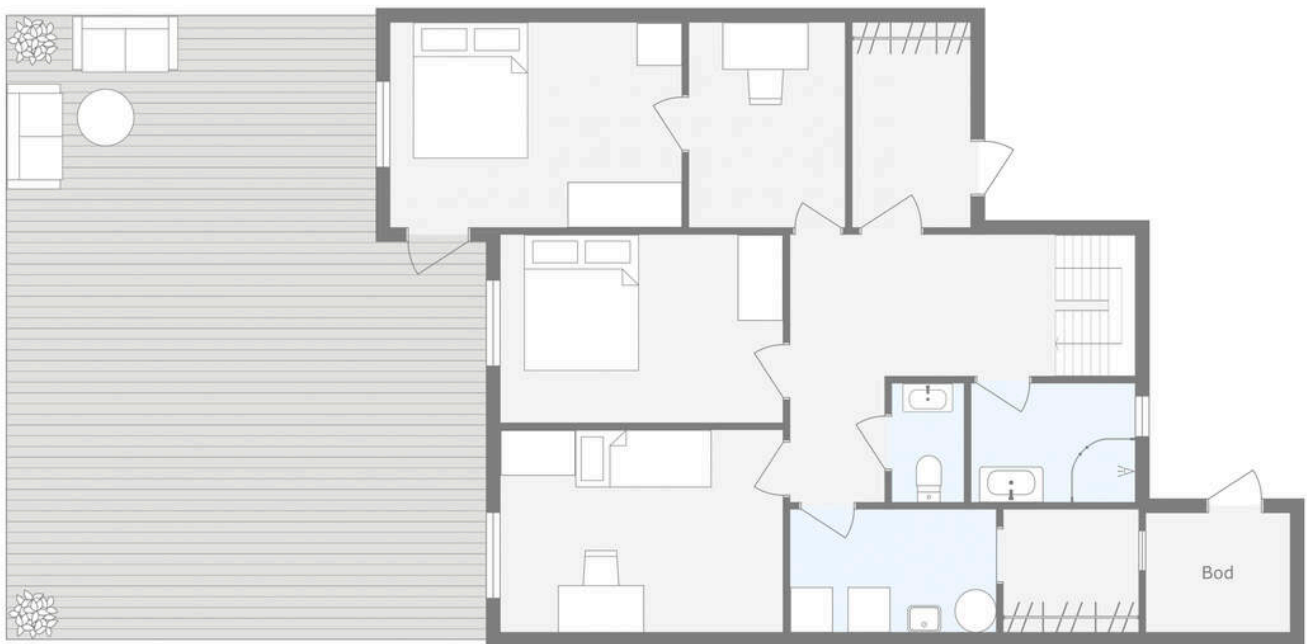
Dette er illustrasjon på planløsning, ikke målsatt.

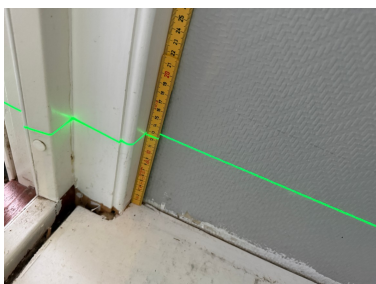
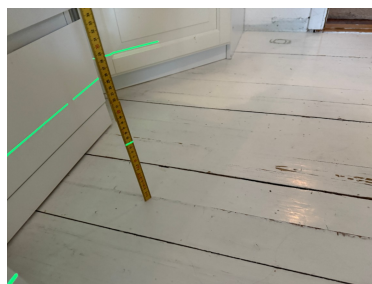
Vurdering av avvik:

- Målt høydeforskjell på mellom 10 - 20 mm innenfor en lengde på 2 meter. Tilstandsgrad 2 gis med bakgrunn i standardens krav til godkjente måleavvik.

- For å få tilstandsgrad 0 eller 1 må høydeforskjeller rettes opp. Det vil imidlertid sjelden være økonomisk rasjonelt som et enkeltstående tiltak i en bolig som dette. Dersom boligen en gang skal renoveres, kan man vurdere slike tiltak.

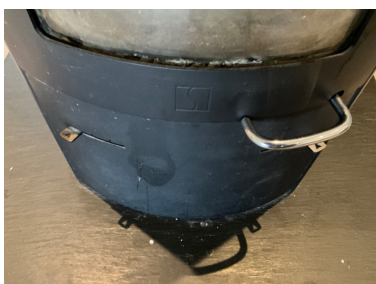
Det ble registrert nedsatt funksjon på trekkregulering («trekk-knapp») på vedovnen. Komponenten har dårlig funksjon og bør refestes eller repareres.

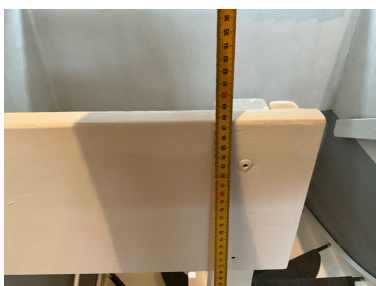
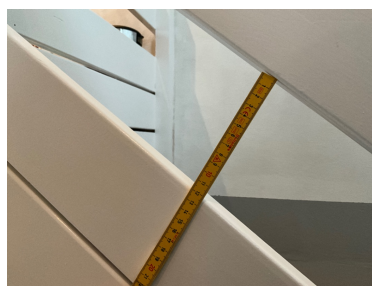
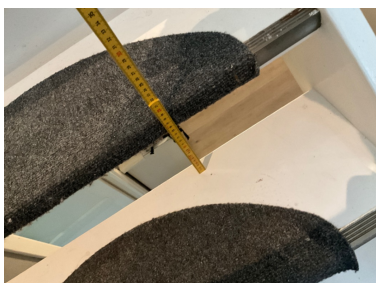
Vurdering av avvik:

- Rekkverkshøyde må endres for å tilfredsstille krav på byggemeldingstidspunktet.
- Det er ikke krav om utbedring av åpninger opp til dagens krav.

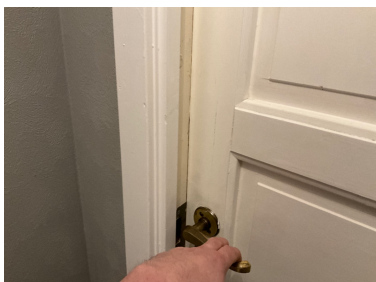
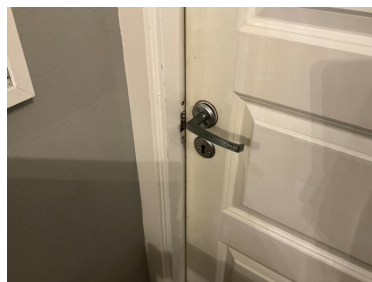
! TG 2 Innvendige dører

Malte, profilerte lettdører.

- Det er påvist andre avvik:
- Eldre dører med skjevheter/slitasje.

- Andre tiltak:
- Det må påregnes justeringer (hvis mulig) eller utskifting av dører. En må være oppmerksom på at justeringer kan være vanskelig på eldre dører, hvor utskifting ikke kan utelukkes.

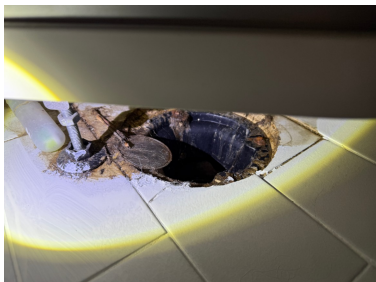
- Manglende oppgradering av våtrommet medfører høy risiko for at konstruksjonene ikke vil tåle vanlig bruk av vann eller lekkasjer. Dette kan føre til fuktskader på tilstøtende konstruksjoner.
- For å oppfylle dagens krav til våtrom må det påregnes utgifter til oppgradering. Det anbefales også å skifte, vann- og avløpsledninger og sluk i forbindelse med en eventuell oppgradering.

Kostnadsestimat: 200 000 - 500 000

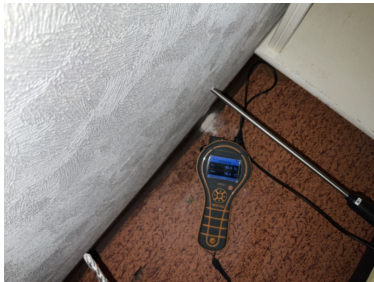
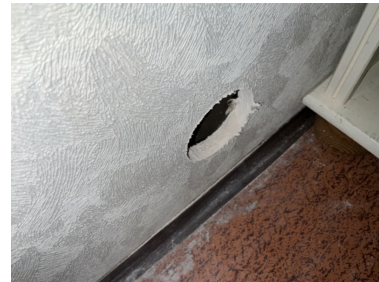
1. ETASJE > VASKEROM (4,0 M²)

TE 3 Generell

- Andre tiltak:
- For å oppfylle dagens krav til våtrom må det påregnes utgifter til oppgradering. Det anbefales også å skifte, vann- og avløpsledninger og sluk i forbindelse med en eventuell oppgradering.
- Estimert omfatter utskifting til tilsvarende standard som i dag. Ved oppgradering med fliser må det påregnes en høyere kostnad. Merk at det kan forekomme avvik på estimat (grovt estimert).

Kostnadsestimat: 100 000 - 200 000

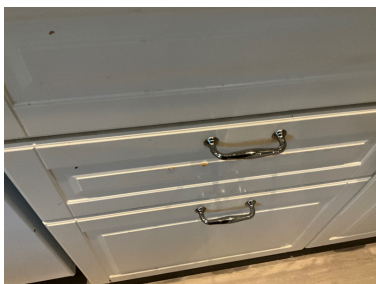
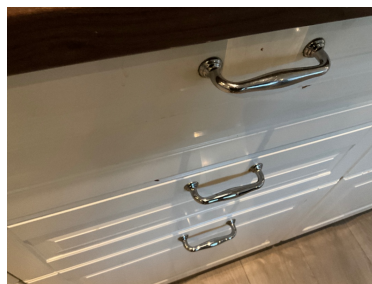
- Det er påvist andre avvik:
- Noe slitasje/fuktsvelling på innredning.

- Andre tiltak:
- Avvik er av visuell betydning. Innredning skiftes etter ønske/behov.

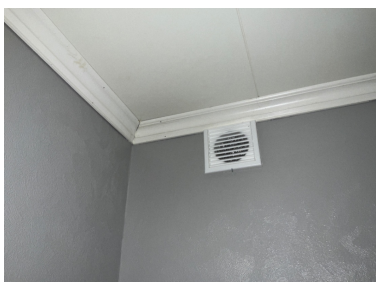
Vurdering av avvik:

- Mekanisk avtrekk bør etableres på toalettrom.

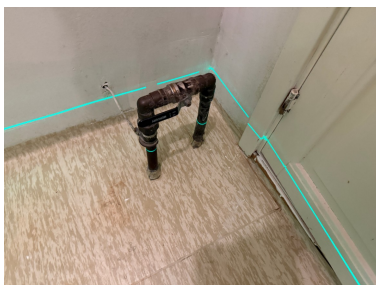
TG 2 Vannledninger

- I forbindelse med oppgradering av våtrom vil det være naturlig med utskiftning av rør.

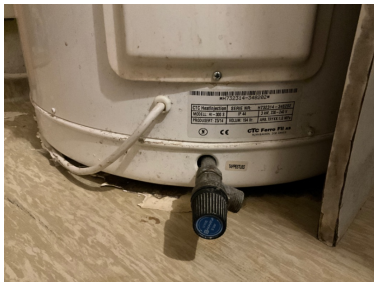
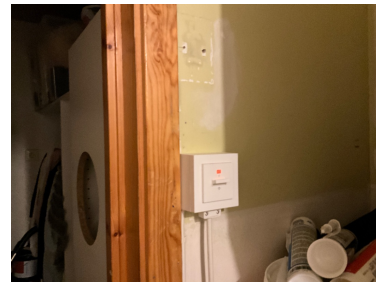
Bereider fra 2014.

Fast el-tilkobling til bereder fra 2025 (ifb. med eltilsyn).
