**Borgermester Platous gate 9  
5008 Bergen**

# Nydelig sentrumsleilighet på toppen av bygget med heis. Umiddelbar nærhet til studiesteder, arbeidsplasser og Bybanen.

# Tilstandsrapport

gnr. 164, bnr. 1347, snr. 19

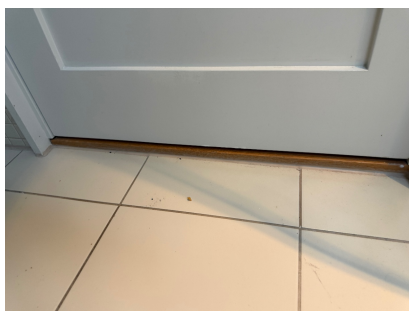
#### LOFT > BAD

Veggene har fliser.  
Taket er malt.  
Vegger i våtrom skal ha vanntett sjikt (membran) i våte soner. Denne typen konstruksjon har i følge Sintef Byggforsk normalt levetid på ca. 15-20 år og tilstandsvurdering er derfor basert på alder, da konstruksjonen har oppnådd mer enn halvparten av forventet levetid.  
Nevnte forhold medfører økt risiko for lekkasjer som kan føre til fuktproblematikk i konstruksjonen.

- Det er vindu/dør med ikke fuktbestandige materialer i våtsonen (ved vask, dusj, badekar, osv.), løsningen eller byggematerialet er uegnet. Velux vindu i plast men med organisk materiale som foringer, er en utsatt konstruksjon i våtsonen.

- Uegnede materialer må fuktbeskyttes/utskiftes.

Organisk materiale bør utføres som vanntett sjikt da vindu kan bli utsatt for direkte vannsprut/spl.

Vanntett sjikt kan være overflatematerialer med dokumentert tettefunksjon som eksempelvis våtromsmaling, eller at det flislegges inn i vinduskarm om dette er mulig.
